# 船舶事故調査報告書

平成28年4月7日  
 運輸安全委員会（海事専門部会）議決  
 委員 庄司邦昭（部会長）  
 委員 小須田 敏  
 委員 根本美奈

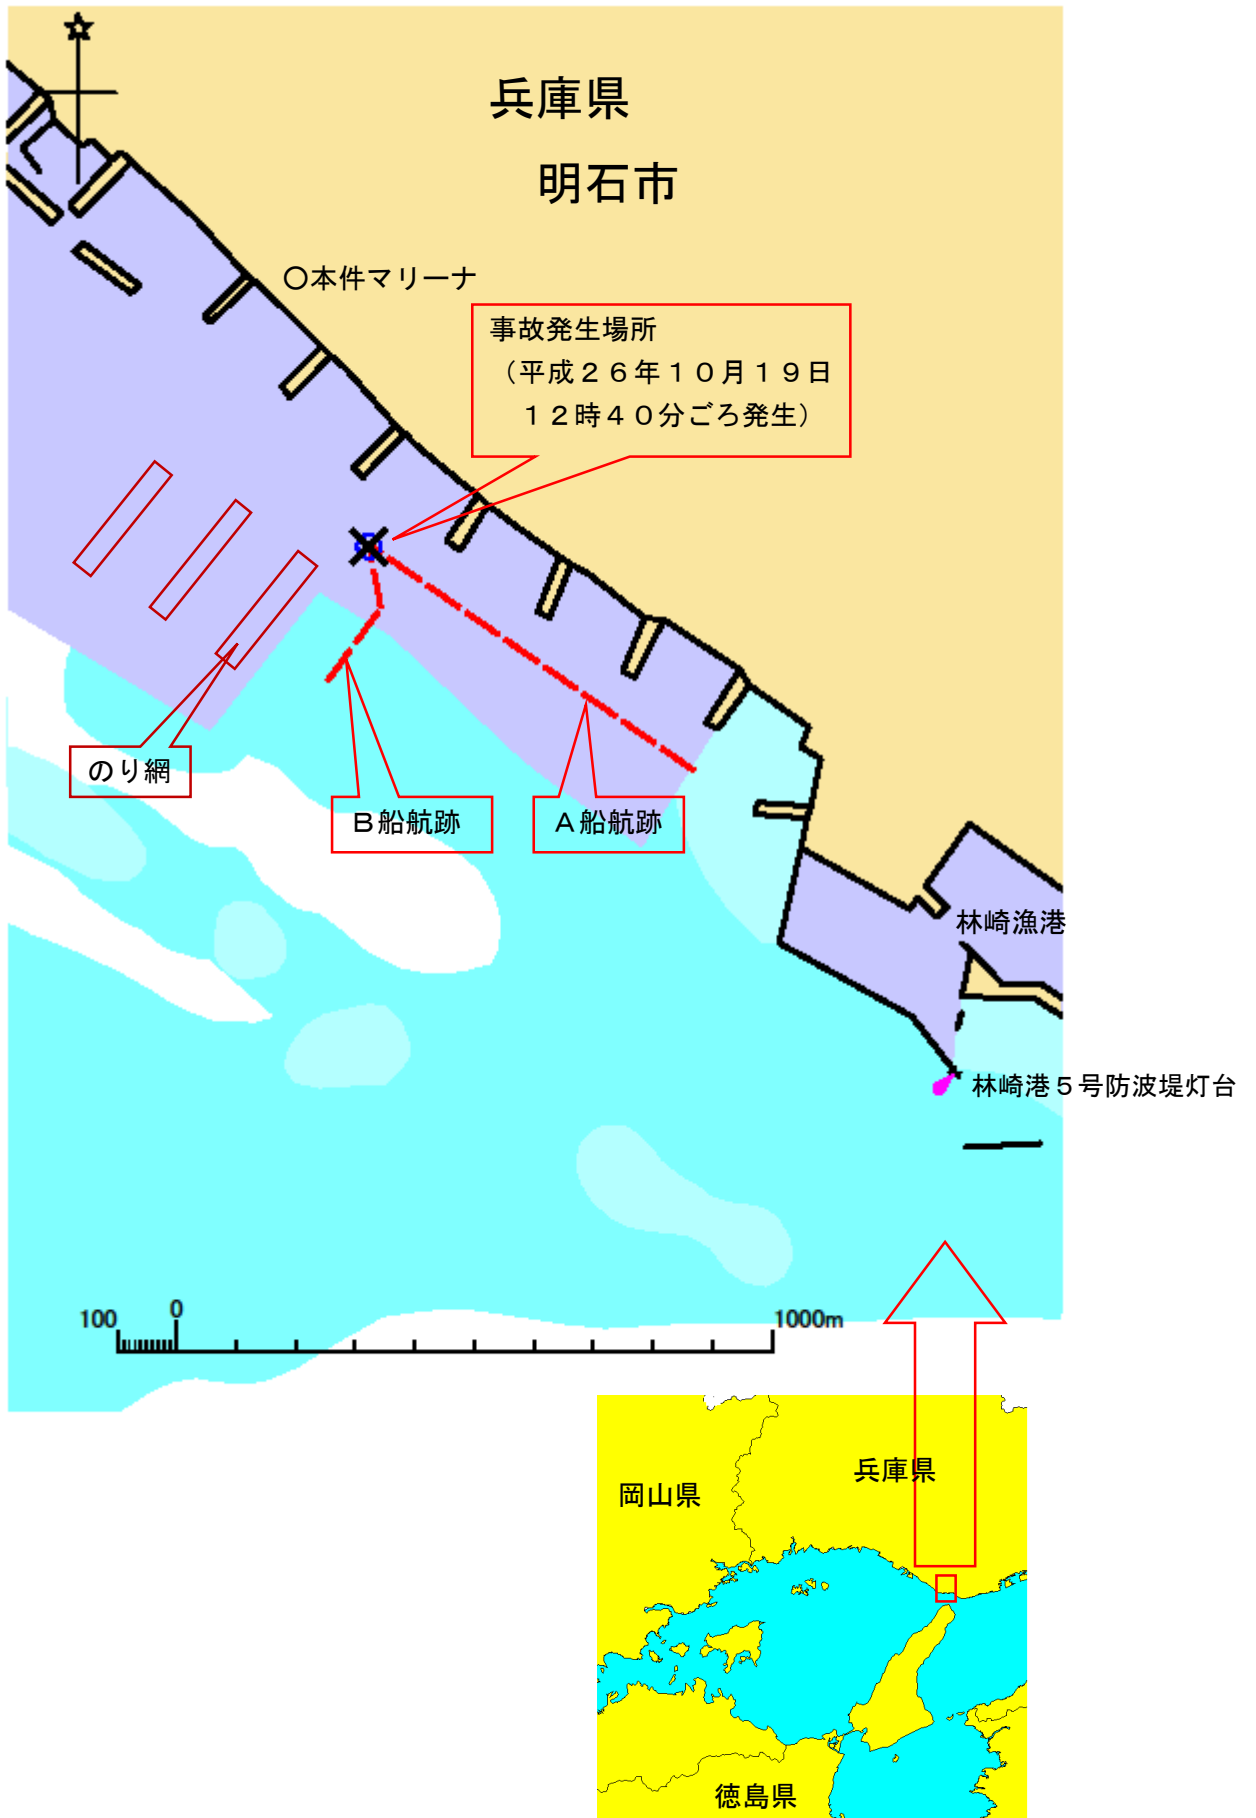
付図1 事故発生経過概略図

<p>損傷</p>	<p>A 左舷船底部に剝離及び擦過傷 B 右舷エンジンフードに亀裂</p>
<p>気象・海象</p>	<p>気象：天気 晴れ、風向 南南東、風力 2、視界 良好 海象：潮汐 上げ潮の初期</p>
<p>事故の経過</p>	<p>A船は、船長Aが1人で乗り組み、林崎漁港北西方沖を仲間の水上オートバイ4台と共に約70km/hの速力で西北西進中、明石市藤江所在のマリーナ（以下「本件マリーナ」という。）から出航してきた水上オートバイを船首方に認め、同水上オートバイを右舷側に見て通過した。</p> <p>A船は、船長Aが、続けて水上オートバイが本件マリーナから出航してくるのではないかと思い、右舷船首方を見ていたところ、船首方至近にB船を認め、平成26年10月19日12時40分ごろA船の船首部とB船の右舷中央部とが衝突した。</p> <p>B船は、船長Bが1人で乗り組み、本件マリーナを出発し、海岸沿いに設置されているのり網を水上オートバイのレースコースに見立てて3周し、本件マリーナに帰ろうとして約50km/hの速力で北東進中、右舷方に陸岸に沿って西北西進しているA船を認めた。</p> <p>船長Bは、B船が減速してもA船の前方に進出できると思い、約30km/hに減速して左転し、北進する体勢となったところで、A船の後方にいた2隻の水上オートバイの動向を見て本件マリーナに向けようと、約5km/hに減速して右舷後方を振り返ったところ、至近に迫ったA船を視認した。</p> <p>B船は、同じ針路及び速力でA船と衝突した。</p> <p>船長Aは、衝突により落水した船長Bを救助しようとしたが、船長Bの負傷状況からA船に引き上げると傷に障ると思い、海に飛び込み、船長Bの救命胴衣をつかんで本件マリーナ付近の海岸に泳ぎ着いた。</p> <p>本件マリーナの店員は、負傷者がいるのを見て119番通報した。</p> <p>A船及びB船は、それぞれの友人により、発進場所に戻された。</p> <p>船長Bは、救急車で病院へ搬送され、右腓骨骨折及び肋骨多発骨折並びに全身打撲と診断された。</p> <p>（付図1 事故発生経過概略図 参照）</p>
