船舶事故調査報告書

| 事故種類 | 衝突 |
| 発生日時 | 平成27年8月23日 13時55分ごろ |
| 発生場所 | 富山県氷見市島尾海岸南東方沖 岩崎ノ鼻灯台から真方位314° 2,800m付近 （概位 北緯36° 49.6′ 東経137° 01.6′） |

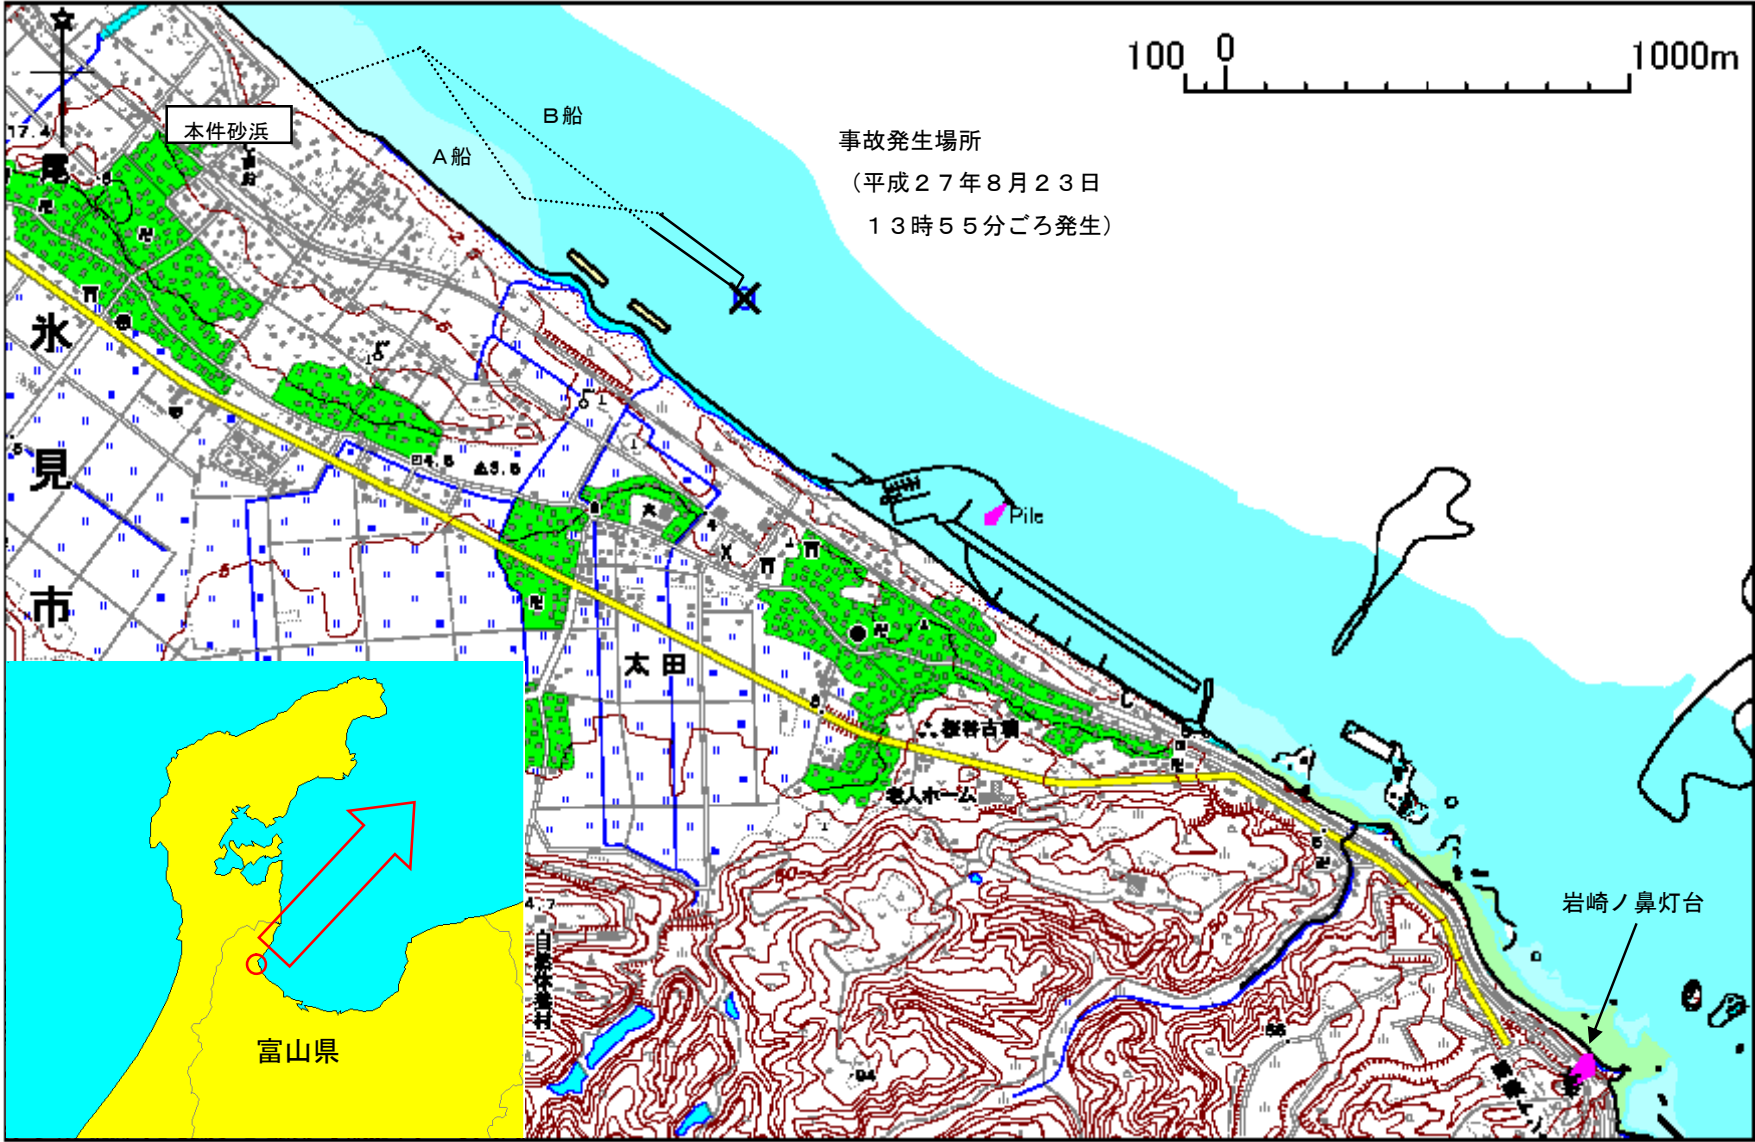
付図1 事故発生経過概略図

| <p>事故の経過</p> | <p>A 船は、船長Aが1人で乗り組み、平成27年8月23日13時50分ごろ、B船と共に島尾海岸の砂浜（以下「本件砂浜」という。）を出発した。</p> <p>船長Aは、本件砂浜沖で左舷方のB船に右転して水を掛けた後、南南東進した。</p> <p>船長Aは、蛇行しながら遊走した後、約70km/hの速力で南東進中、仲間を待とうと思ひ、スロットルレバーを少し戻して操縦ハンドルを右に切り、船首を南西方に向けたところ、B船がA船の至近に接近していることに気付いたものの、どうすることもできず、13時55分ごろ、島尾海岸南東方沖において、A船の右舷中央部とB船の船首部とが衝突した。</p> <p>船長Aは、衝突の衝撃で海上に投げ出された。</p> <p>B船は、船長Bが1人で乗り組み、友人1人（以下「同乗者B」という。）を後部座席に乗せ、A船と共に本件砂浜を出発した。</p> <p>船長Bは、本件砂浜沖に出た後、右舷方にいたA船が右転してB船に水を掛け、右舷船首方に向けて遊走するのを見た。</p> <p>船長Bは、約30km/hの速力で南東進中、左舷方を遊走している知人の水上オートバイがえい航している浮体の方を見ながら手を振ったりした後、船首方に目を向けた際、至近にA船を認めたものの、どうすることもできず、B船とA船とが衝突した。</p> <p>船長Bは、衝突の衝撃で海上に投げ出され、同乗者Bは、衝突直前に海中に飛び込んだ。</p> <p>船長Aは、動くことができなかったので、知人の水上オートバイがえい航していた浮体に乗せられ、本件砂浜まで運ばれた。</p> <p>船長Bは、B船を操縦して本件砂浜に戻り、海の家に救急車の要請を依頼した。</p> <p>船長Aは、救急車で病院に搬送され、骨盤骨折と診断されて26日間入院し、船長Bは、事故当日、病院で受診し、右膝蓋骨骨折と診断された。</p> <p>（付図1 事故発生経過概略図 参照）</p> |
