船舶事故調査報告書

平成28年4月28日
 運輸安全委員会（海事専門部会）議決
 委員 庄 司 邦 昭（部会長）
 委員 小須田 敏
 委員 根 本 美 奈

事故種類	乗組員死亡
発生日時	平成27年8月21日 13時45分ごろ
発生場所	京都府京都市西京区嵐山北松尾山の桂川 上山田三等三角点から真方位007°1,350m付近 （概位 北緯35°01.8′ 東経135°39.0′）
事故の概要	旅客船26号は、航行中、乗組員1人が落水し、死亡した。
事故調査の経過	平成27年8月24日、本事故の調査を担当する主管調査官（神戸事務所）ほか1人の地方事故調査官を指名した。 原因関係者としての乗組員Aからの意見聴取は、本人が本事故で死亡したため、行わなかった。
事実情報 船種船名、総トン数 船舶番号、船舶所有者等 L×B×D、船質 機関、出力、進水等	旅客船 26号、総トン数なし なし、保津川遊船企業組合（A団体） 10.98m×2.27m×0.58m、FRP 機関なし、平成23年11月 第253-32421号（船舶検査済票の番号）
乗組員等に関する情報	乗組員A 男性 58歳 操縦免許 なし 乗組員B 男性 59歳 操縦免許 なし 乗組員C 男性 50歳 操縦免許 なし 乗組員D 男性 43歳 操縦免許 なし
死傷者等	死亡 1人（乗組員A）
損傷	なし
気象・海象	気象：天気 曇り、風向 南西、風力 2、気温 約29℃ 水象：水位 0.65～0.66m（トロッコ保津峡駅付近）、水温 不明
事故の経過	本船は、乗組員Aほか3人（以下乗組員A以外の3人を総称する場合「他の乗組員」という。）が乗り組み、旅客23人（大人18人、子供5人）を乗せ、船首に竿差しの役割として乗組員Dが、船首部の梁の右舷端及びそのすぐ後方に、櫂引きの役割として船首側から乗組

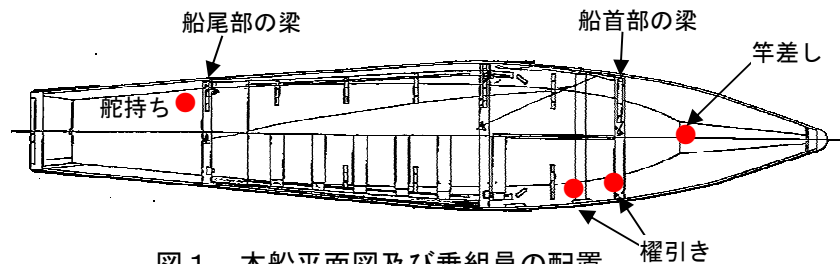
図1 本船平面図及び乗組員の配置

員A及び乗組員Cが共に船尾方を向いて腰を掛け、更に船尾部の梁の後方に舵持ちの役割として乗組員Bがそれぞれ配置につき、桂川の川下りのために京都府亀岡市の乗船場を平成27年8月21日12時55分ごろ出発した。(図1参照)

本船は、全行程の約3分の1となる「女^{おんなぶち}湊」と称する場所を通過したのち、1回目の配置の交代を行い、乗組員B及び乗組員Dが櫂引き、乗組員Aが舵持ち及び乗組員Cが竿差しについた。

本船は、その後、全行程の約3分の2となる「黒瀬」と称する場所を通過したのち、2回目の配置の交代を行うこととし、乗組員Dが舵持ちの場所に到着して乗組員Aから舵(櫂)を受け取り、乗組員Aは、船首側の櫂引きの場所へ移動することとした。

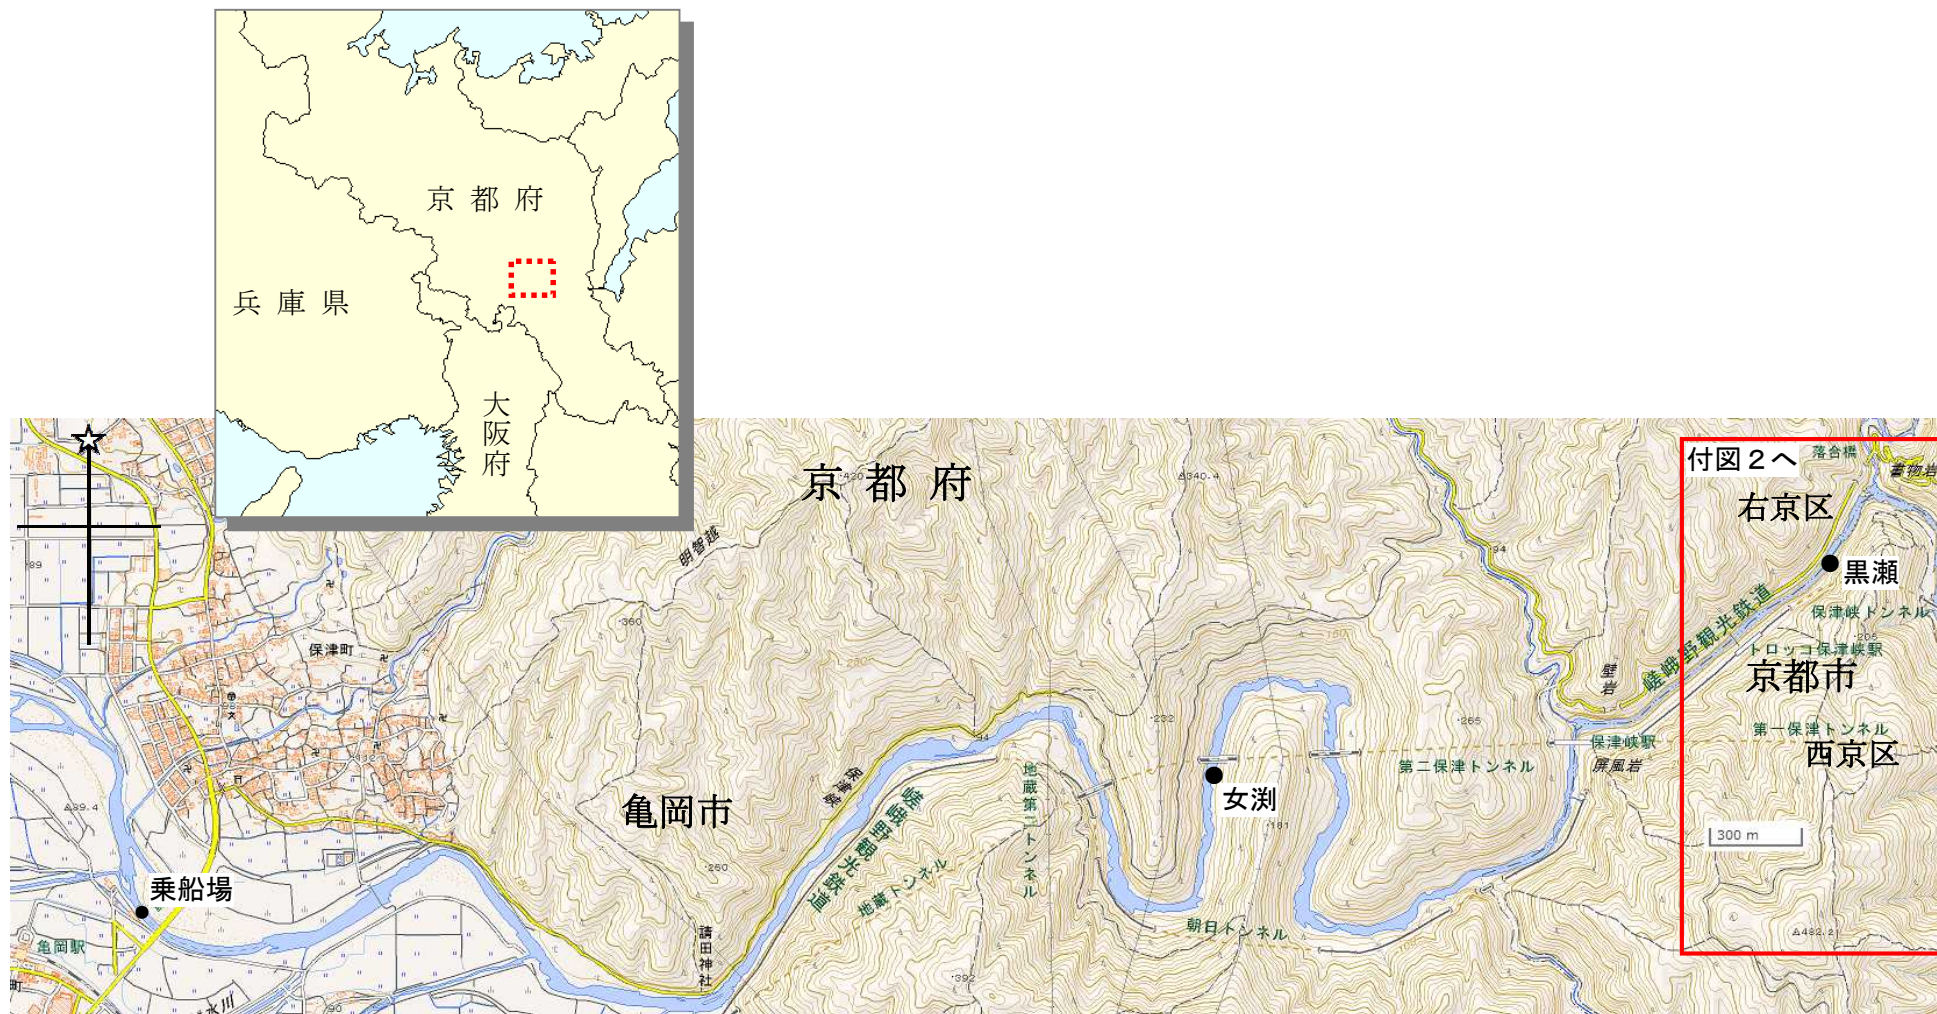
付図1 事故発生経過概略図（川下り行程部分図）

乗組員Dは、13時45分ごろ、乗組員Aが、右舷舷側の上縁を船首方に向かって1、2歩進んだところで足から落水したことを目撃した。

他の乗組員は、乗組員Aが川の右岸へ向けて泳ぎ出したことを見て本船を反転させることとし、川幅が広く、流れが緩やかになった所で反転したのち、少し遡って右岸に着けた。

他の乗組員は、右岸の岩の陰から泳いで本船に向かって来る乗組員Aを認めたものの、乗組員Aが、顔の半分程度が川につかった状態で腕を二度かいた後、頭が水面下に沈み、船尾付近を通過して行ったので、乗組員Dが川に飛び込み、更に乗組員Cも本船を離れて陸岸を下流へ向かった。
