# 船舶事故調査報告書

事故種類	衝突
発生日時	平成27年7月5日 13時13分ごろ
発生場所	福岡県福岡市博多港第3区 博多港西防波堤南灯台から真方位248°2,140m付近 (概位 北緯33°36.0′ 東経130°21.4′)
事故の概要	警戒船 <sup>リョウしん</sup> 龍伸丸は、錨泊中、また、水上オートバイ <sup>アヤ</sup> AYAは、東北東進中、両船が衝突した。 AYAは、船長が重傷を負い、右舷船首部等外板に破口等を生じ、また、龍伸丸は、左舷船首部外板に亀裂等を生じた。
事故調査の経過	平成27年7月6日、本事故の調査を担当する主管調査官（門司事務所）ほか1人の地方事故調査官を指名した。 原因関係者から意見聴取を行った。
事実情報 船種船名、総トン数 船舶番号、船舶所有者等 L×B×D、船質 機関、出力、進水等	A 警戒船 龍伸丸、4.92トン FO3-29035（漁船登録番号）、個人所有 11.00m(Lr)×2.49m×0.82m、FRP ディーゼル機関、264.78kW、昭和54年6月6日 第290-14959号（船舶検査済票の番号） B 水上オートバイ AYA、0.1トン 290-63942福岡、個人所有 2.85m(Lr)×1.06m×0.43m、FRP ガソリン機関、221.00kW、平成27年4月
乗組員等に関する情報	A 船長A 男性 65歳 一級小型船舶操縦士・特殊小型船舶操縦士・特定 免許登録日 昭和51年6月25日 免許証交付日 平成23年4月4日 (平成28年6月19日まで有効) B 船長B 男性 51歳 特殊小型船舶操縦士 免許登録日 平成18年6月29日 免許証交付日 平成23年5月24日 (平成28年6月29日まで有効)
死傷者等	重傷 1人（船長B）

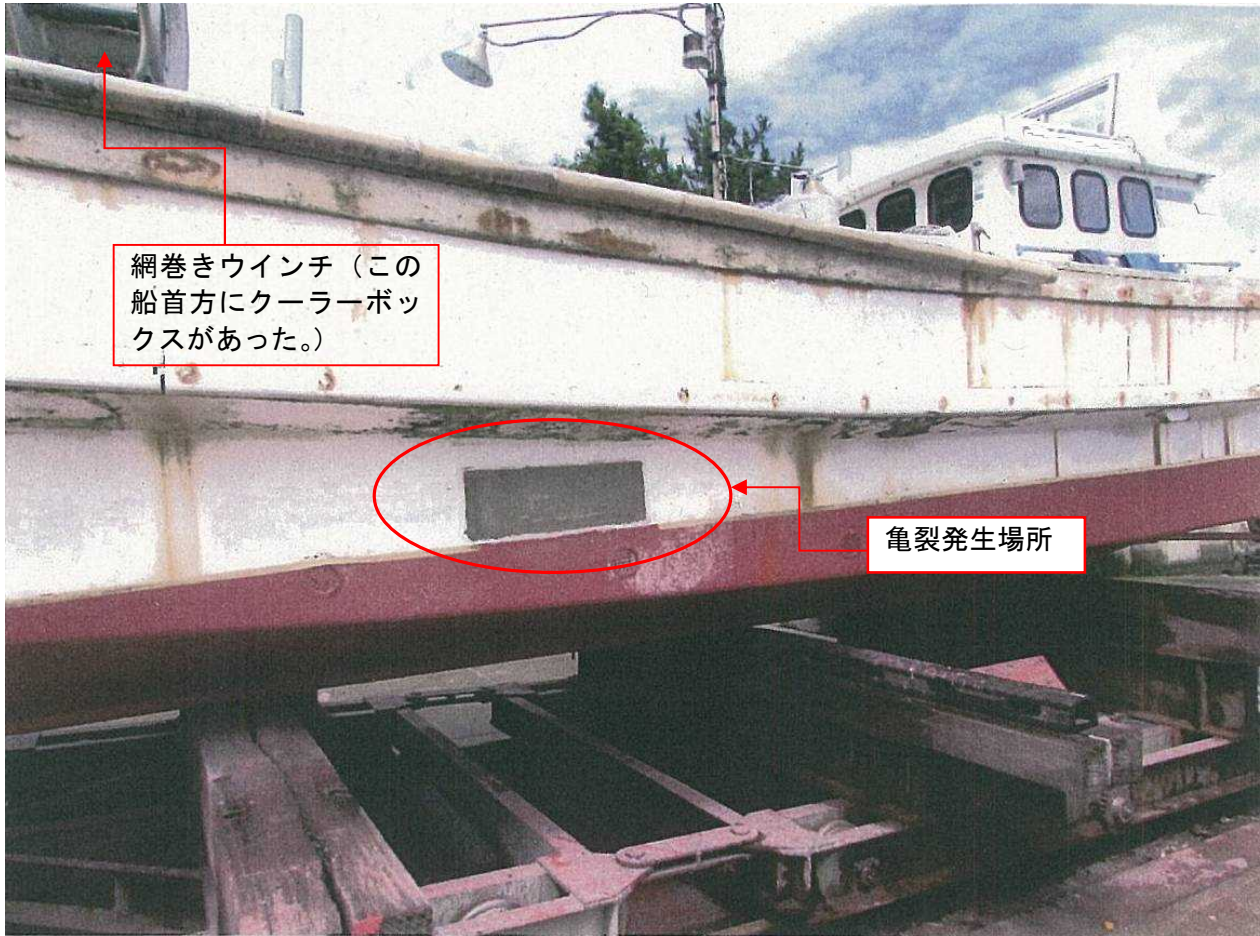
写真1 A船の損傷状況

<p>損傷</p>	<p>A 左舷船首部外板に亀裂及び擦過傷 B 右舷船首部及び船側部外板に破口及び亀裂</p>
<p>気象・海象</p>	<p>気象：天気 曇り、風向 北、風力 3、視界 良好 海象：波高 約0.7～1.0m、潮汐 下げ潮の初期</p>
<p>事故の経過</p>	<p>A船は、船長A及び甲板員1人が乗り組み、福岡市福浜の船溜まりから出航し、同市百道浜沖にある土砂投入場所の東側に錨泊し、同場所内への他船の立入り防止を目的とした警戒業務に従事していた。</p> <p>船長Aは、A船の船首部の台に腰を掛けて東側及び西側から接近する船に対して見張りを行っていたところ、昼食を終えた頃にA船の西方400m付近に数隻の水上オートバイを認めた。</p> <p>船長Aは、左舷船首部の甲板上に置いていたクーラーボックス（高さ約0.85m、横約0.83m）の陰に座り、コーヒーを飲み始めたところ、左舷方近くから音がしたのでクーラーボックスと網巻きウインチの間（約0.27m）からのぞくと、至近にB船が見えたが、何もできず、平成27年7月5日13時13分ごろ、A船の左舷船首部とB船の右舷船首部とが衝突した。</p> <p>船長Aは、船長Bが投げ出されて海面にうつ伏せになっていたので、ポートフックで引き寄せようとしたが、届かなかったので、最寄りの救難所に救助船の出動を依頼した。</p> <p>B船は、船長Bが1人で乗り組み、水上オートバイ6隻のグループと共に、福岡市能古島東岸の砂浜に上陸して食事と飲酒をした後、同砂浜を出発した。</p> <p>B船は、グループの最後尾を約30～40km/hの対水速力で防波堤に沿って緩くカーブを描きながら東進していたところ、前方の3隻の水上オートバイが右転して百道浜のある防波堤内に入って行き、残りの3隻が左転して遊走を始めた。</p> <p>船長Bは、右転して防波堤に入って行った3隻の行き先が気になって右肩越しに振り返りながら3隻の行き先を考えていたが、B船を保管しているマリーナに帰ることにして東進を続けた。</p> <p>船長Bは、顔にかかる水しぶきを避けようとして顔を下に向けていたところ、A船を至近に認め、ハンドルを左に切り、スロットルを緩めたもののA船と衝突した。</p> <p>船長Bは、本事故に気付いたグループの水上オートバイによって救助され、救急車で病院に搬送された。</p> <p>船長Bは、急性呼吸窮迫症候群、急性呼吸不全、誤嚥性肺炎等と診断され、約3週間入院した。</p> <p>B船は、本事故後、廃棄処分された。</p> <p>(付図1 事故発生経過概略図、写真1 A船の損傷状況、写真2 B船の損傷状況 参照)</p>
