船舶事故調査報告書

船種船名 遊覧船 イルペンダム
船舶番号 293-25380長崎
総トン数 13トン

事故種類 爆発
発生日時 平成27年5月4日 08時30分ごろ
発生場所 長崎県佐世保市ハウステンボス内の南栈橋
針尾港北防波堤灯台から真方位024°4,150m付近
(概位 北緯33°05.2' 東経129°47.2')

平成28年6月30日

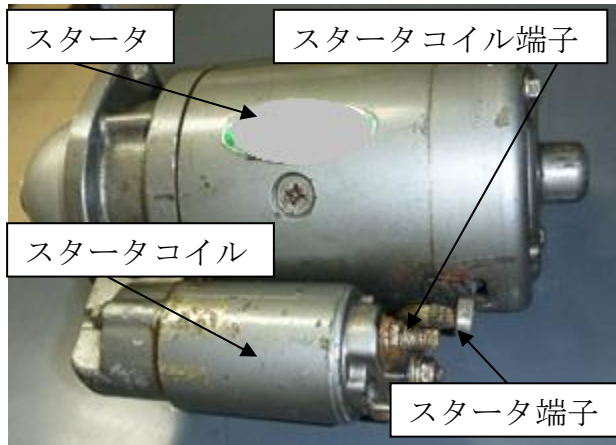
写真2 スタータ及びスタータコイル

本船は、08時30分ごろ、整備員Aが本件キースイッチを入れた状態でバッテリーのプラス側とスタータコイル端子を直接つないだところ、火花を生じ、機関室内で爆発が発生した。（写真2、写真3参照）

本船は、整備員Aが、左舷機の本件キースイッチを入れた状態で、スタータリレーをバイパスしてバッテリーのプラス側とスタータコイル端子を直接つないだところ、電気火花が発生した。

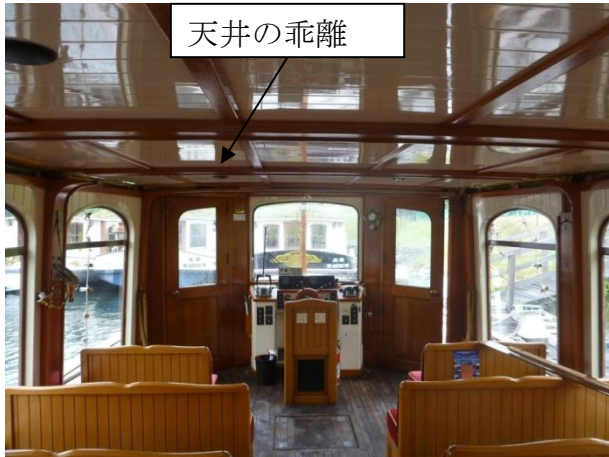
現場調査及び整備員Aの口述によれば、本船は、客室の壁及び天井が外側にそれぞれ約8cm膨らんでそれぞれのつなぎ目が破損及び乖離^{かいり}し、客室内の電装品が破損した。

写真4 客室船首方の損傷

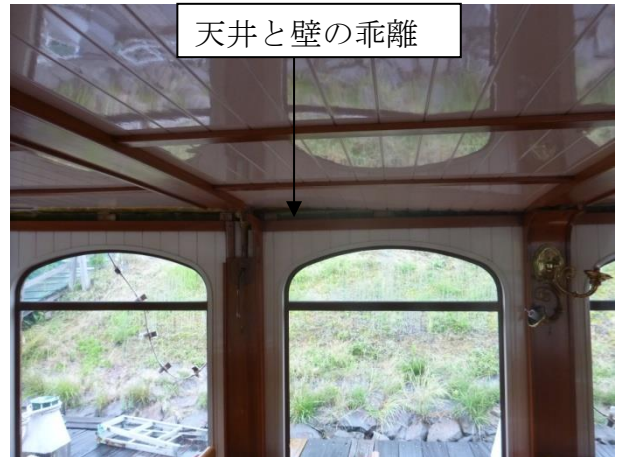
写真5 客室左舷側の損傷

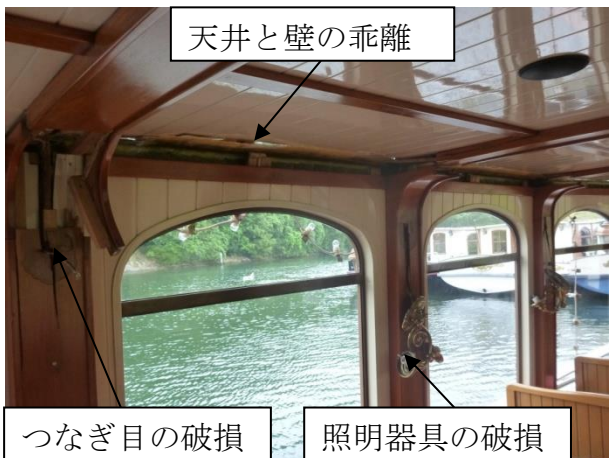
写真6 客室左舷側の損傷

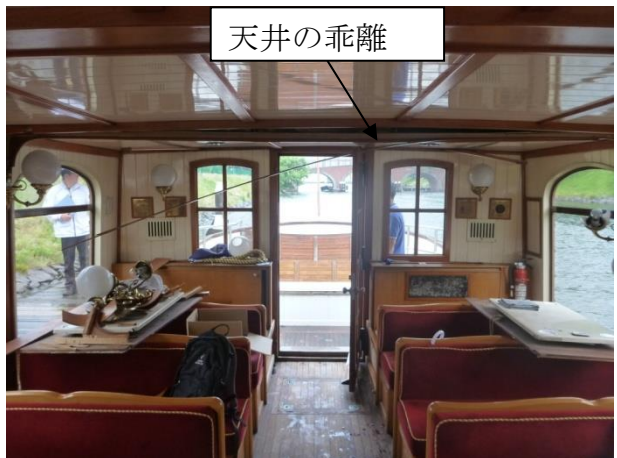
写真7 客室船尾方の損傷
