船舶事故調査報告書

平成28年12月15日
 運輸安全委員会（海事専門部会）議決
 委員 庄司邦昭（部会長）
 委員 小須田 敏
 委員 根本美奈

事故種類	衝突
発生日時	平成27年7月4日 11時50分ごろ
発生場所	福井県若狭町常神漁港南西方沖 常神岬灯台から真方位204° 790m付近 （概位 北緯35° 37.8′ 東経135° 48.8′）
事故の概要	プレジャーボート第二杉本丸は、右転中、また、手漕ぎボート（船名なし）は、錨泊中、両船が衝突した。 手漕ぎボート（船名なし）は、漕手2人が負傷し、船尾部浮体に擦過傷を生じ、また、第二杉本丸は、船首部外板にペイント剥離を生じた。
事故調査の経過	平成27年7月4日、本事故の調査を担当する主管調査官（神戸事務所）ほか1人の地方事故調査官を指名した。 原因関係者から意見聴取を行った。
事実情報 船種船名、総トン数 船舶番号、船舶所有者等 L×B×D、船質 機関、出力、進水等	A プレジャーボート 第二杉本丸、2.42トン FK3-8477（漁船登録番号）、個人所有 8.21m (Lr) × 2.28m × 0.59m、FRP ディーゼル機関、139.75kW、昭和55年5月11日 第251-8943号（船舶検査済票の番号） B 手漕ぎボート（船名なし）、総トン数なし なし、個人所有 2.56m × 1.25m × 不詳、ゴム 機関なし、不詳
乗組員等に関する情報	A 船長A 男性 52歳 二級小型船舶操縦士・特殊小型船舶操縦士・特定 免許登録日 昭和57年5月4日 免許証交付日 平成24年7月11日 （平成30年7月6日まで有効） B 漕手B ₁ 男性 29歳
死傷者等	A なし B 軽傷 2人（漕手B ₁ 及び漕手B ₂ ）
損傷	A 船首部外板にペイント剥離 B 船尾部浮体に擦過傷

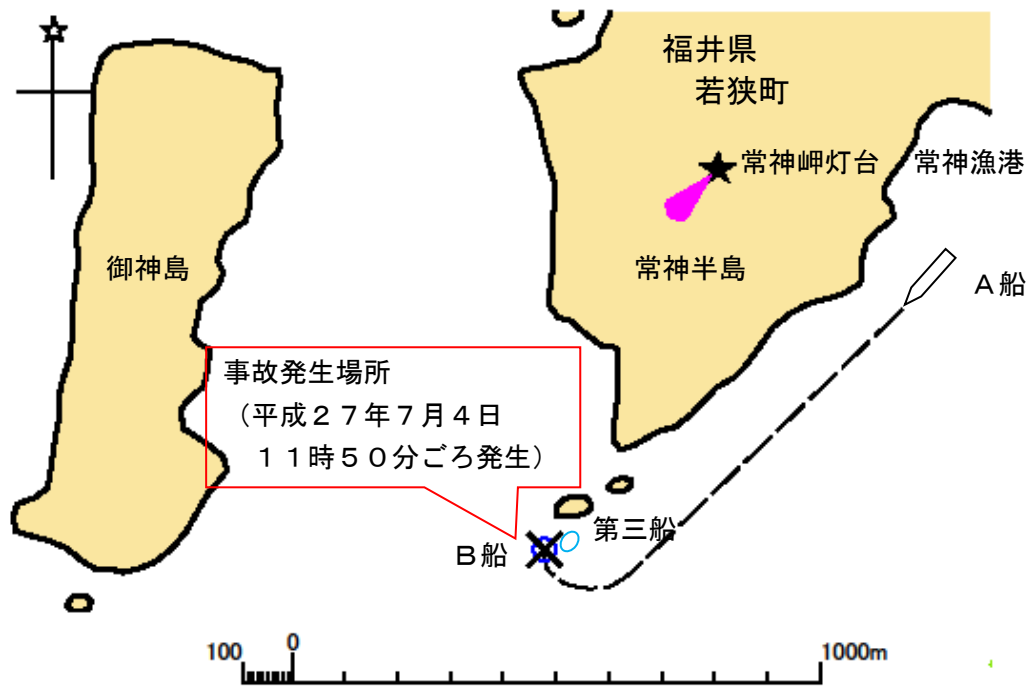
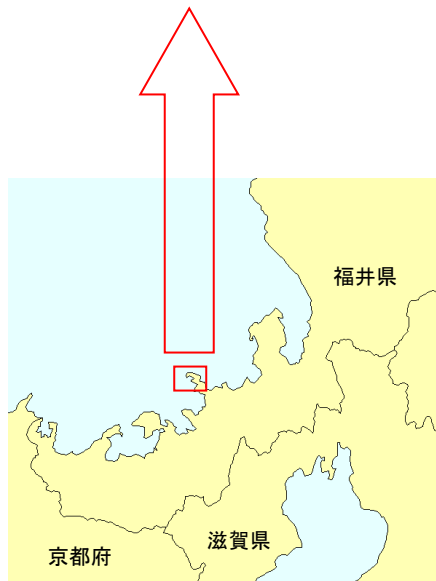
付図1 事故発生経過概略図

<p>気象・海象</p>	<p>気象：天気 曇り、風向 北、風力 2、視界 良好 海象：波高 約0.5m</p>
<p>事故の経過</p>	<p>A船は、船長Aが1人で乗り組み、家族が経営する民宿の宿泊客10人を同乗させ、若狭町御神島^{おんがみ}を反時計回りで周遊する目的で、常神漁港を出港した。</p> <p>A船は、福井県常神半島南方沖を約8.0ノットの対地速力で手動操舵により南西進中、予定の転針場所に達したので右転しようとしたところ、船長Aが、右舷船首方に手漕ぎボート（以下「第三船」という。）を認めたので、第三船に注意して右転を開始した。</p> <p>船長Aは、舵輪後方の約0.2mの台の上に立って操船していたところ、平成27年7月4日11時50分ごろ、乗船者1人の「ひいた」という大声を聞き、振り返ってB船を認め、A船とB船とが衝突したことを知った。</p> <p>船長Aは、B船の近くに落水しているB船の漕手2人を認め、機関を後進にかけ、B船に接近して2人を救助した後、B船をA船に引き上げて常神漁港に帰港し、海上保安庁に本事故の発生を通報した。</p> <p>B船は、漕手B₁及びもう1人の漕手（以下「漕手B₂」という。）が乗り、常神半島南西端付近の海岸を発し、適宜錨泊して釣りをしながら常神漁港南西方沖に至った。</p> <p>B船は、船尾から重さ約5kgの鉄製の重り^{おも}を投入し、船首を北東方に向けて錨泊した。</p> <p>漕手B₁は船尾側の横座席に腰を掛けて左舷船尾方に、漕手B₂は船首側の横座席に腰を掛けて右舷船尾方にそれぞれ釣りざお1本を舷外に出し、いずれも船尾方を向いて釣りを続けていたところ、11時49分ごろ漕手B₁が右舷船首方約200mのところA船を認め、A船がB船の右舷方を安全な距離を隔てて通過していくと思ったところに魚の当たりがあったので釣りに集中した。</p> <p>漕手B₁は、漕手B₂が何回か危ないと声を出したので、振り向いたところ、A船がB船に向けて接近し、B船の船尾部にA船の船首部が衝突したことを認めた。</p> <p>漕手B₁及び漕手B₂は、常神漁港から病院に行き、漕手B₁が右膝打撲、擦過創、漕手B₂が頸部打撲でそれぞれ1週間の加療を要すると診断された。</p> <p>（付図1 事故発生経過概略図 参照）</p>
