船舶事故調査報告書

事故種類	乗組員負傷
発生日時	平成28年5月15日 10時15分ごろ
発生場所	山口県徳山下松港光南防波堤東方沖 徳山下松港光南防波堤灯台から真方位089°700m付近 （概位 北緯33°56.9′ 東経131°57.5′）
事故の概要	水上オートバイスーパージェットは、遊走中、船長が落水し、負傷した。
事故調査の経過	平成28年6月20日、本事故の調査を担当する主管調査官（広島事務所）ほか1人の地方事故調査官を指名した。 原因関係者から意見聴取を行った。
事実情報 船種船名、総トン数 船舶番号、船舶所有者等 L×B×D、船質 機関、出力、進水等	水上オートバイ スーパージェット、0.1トン 270-44560広島、個人所有 1.91m(Lr)×0.55m×0.21m、FRP ガソリン機関、48.50kW、平成14年7月
乗組員等に関する情報	船長 男性 52歳 二級小型船舶操縦士・特殊小型船舶操縦士・特定 免許登録日 昭和63年11月15日 免許証交付日 平成25年8月29日 （平成30年11月14日まで有効）
死傷者等	重傷 1人（船長）
損傷	なし
気象・海象	気象：天気 曇り、風向 東南東、風速 約1.2m/s、視界 良好 海象：海上 平穏、潮汐 低潮期
事故の経過	本船は、船長が1人で乗り組み、光南防波堤東方沖で遊走していた。 本船は、船長が右転を開始する前に進行方向の右方を見たが、他船を認めなかったため、腰を浮かせた姿勢で、約10～15km/hの対地速度として緩やかに右転を開始した。 船長は、右舷船首方至近に接近した仲間の水上オートバイとの衝突の危険を感じ、無意識のうちに体重が右側に移動し、右足が左足側に滑って体を支え切れなくなり、操縦ハンドルから手が離れ、平成28

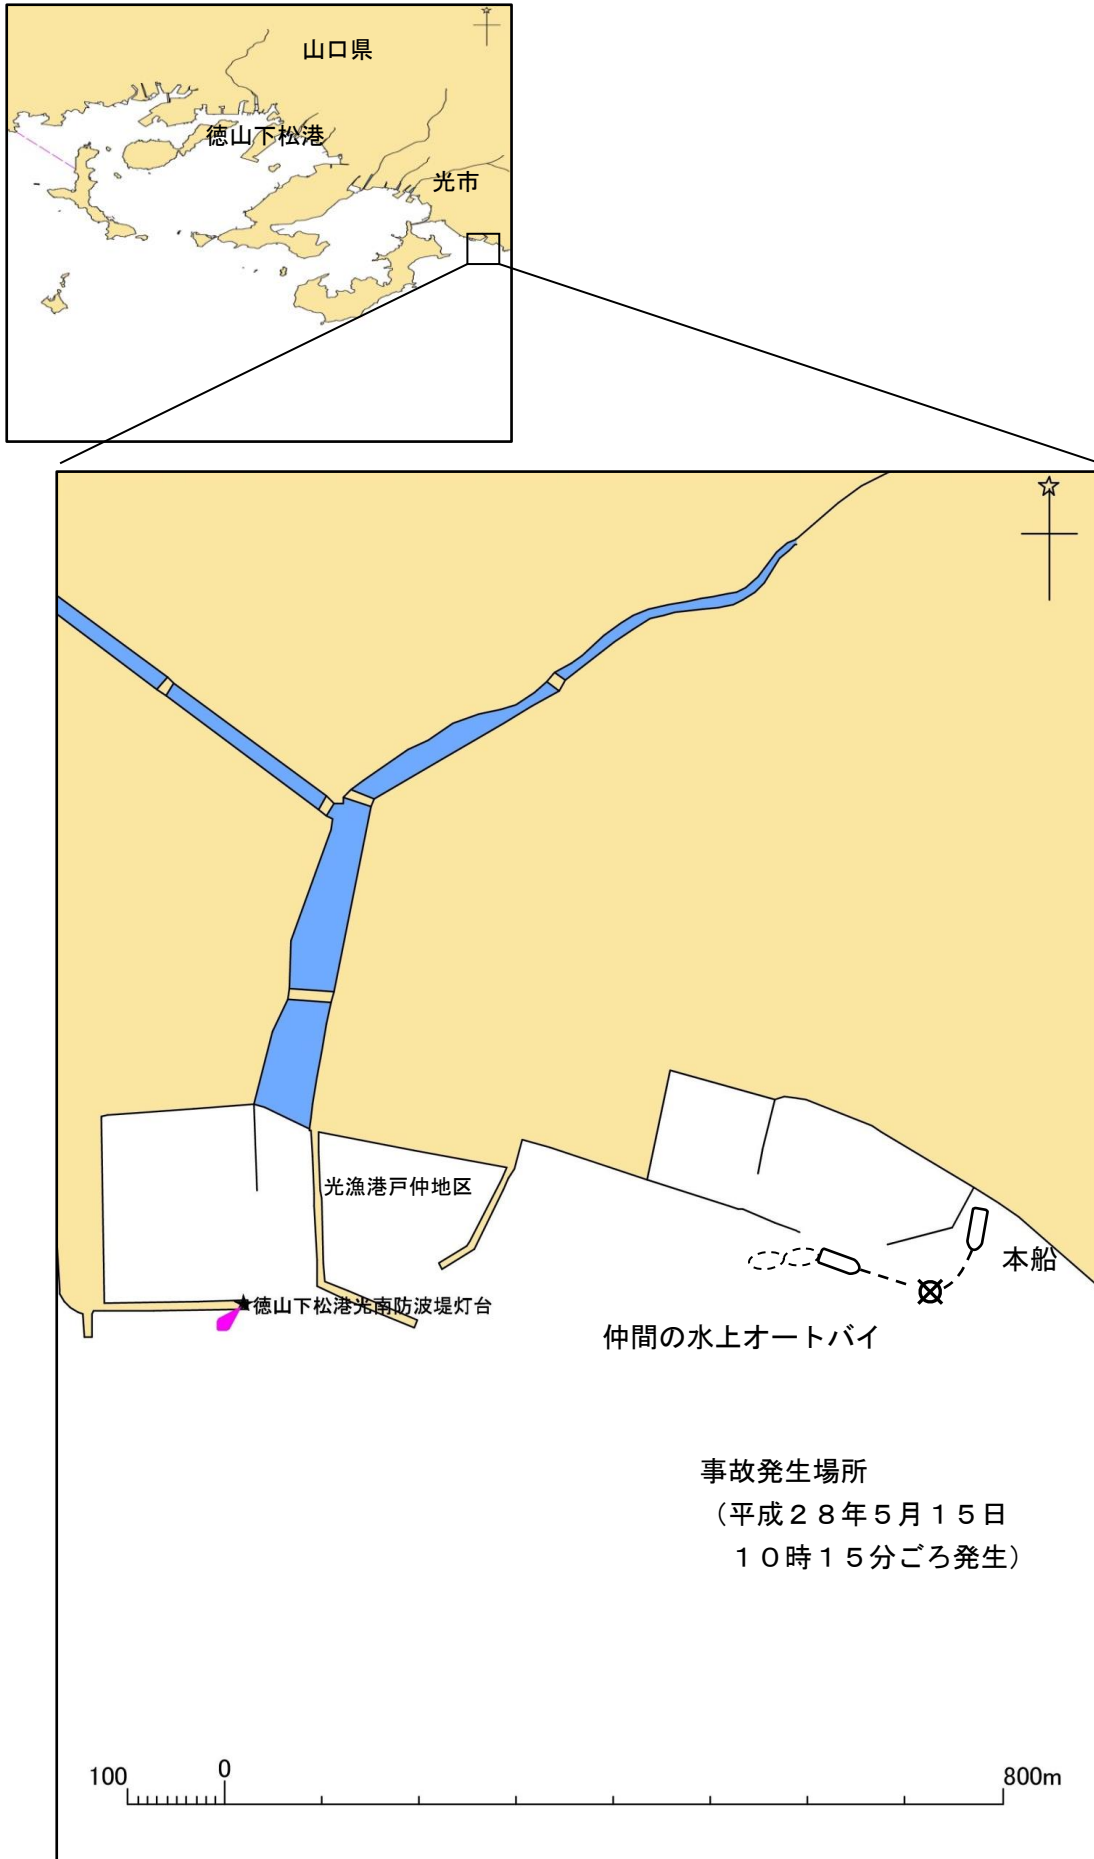
付図1 事故発生経過概略図

<p>年5月15日10時15分ごろ、本船の右舷側から落水し、右足に衝撃を感じた。</p> <p>船長は、別の仲間の水上オートバイの後部座席に乗せられて山口県光市光漁港に運ばれた後、仲間の船長が要請した救急車で病院に搬送され、右大腿骨骨幹部骨折と診断された。</p> <p>(付図1 事故発生経過概略図 参照)</p>
その他の事項	<p>船長は、仲間2人の水上オートバイ(2隻)と共に遊走していた。</p> <p>船長は、小型船舶操縦免許を取得して水上オートバイの乗船歴が30年以上で、年に3~4回乗船していた。</p> <p>船長は、落水したとき、右足が本船のハンドルのアームか舷側に当たり、骨折したと本事故後に思った。</p> <p>船長等は、いずれも救命胴衣を着用しており、アルコール類を摂取していなかった。</p>
分析 乗組員等の関与 船体・機関等の関与 気象・海象等の関与 判明した事項の解析	<p>あり</p> <p>なし</p> <p>なし</p> <p>本船は、光南防波堤東方沖において、右旋回中、船長が、転針方向に対する見張りを適切に行っていなかったことから、右舷前方から接近する仲間の水上オートバイに至近で気付いて落水した際、右足が本船の船体に当たって負傷したものと考えられる。</p> <p>船長は、右舷前方から接近する僚船に気付いた際、無意識のうちに体重が右側に移動し、右足が左足側に滑って体を支え切れなくなり、ハンドルから手が離れて落水したものと考えられる。</p>
原因	<p>本事故は、光南防波堤東方沖において、本船が右旋回中、船長が、転針方向に対する見張りを適切に行っていなかったため、右舷前方から接近する仲間の水上オートバイに至近で気付いて落水した際、右足が本船の船体に当たったことにより発生したものと考えられる。</p>
参考	<p>今後の同種事故等の再発防止に役立つ事項として、次のことが考えられる。</p> <ul style="list-style-type: none"> ・ 常時、適切な見張りや周囲の安全確認を行うこと。 ・ 遊走中、他船と安全な距離を保つこと。
