船舶事故調査報告書

平成29年2月2日
 運輸安全委員会（海事専門部会）議決
 委員 庄司 邦昭（部会長）
 委員 小須田 敏
 委員 根本 美奈

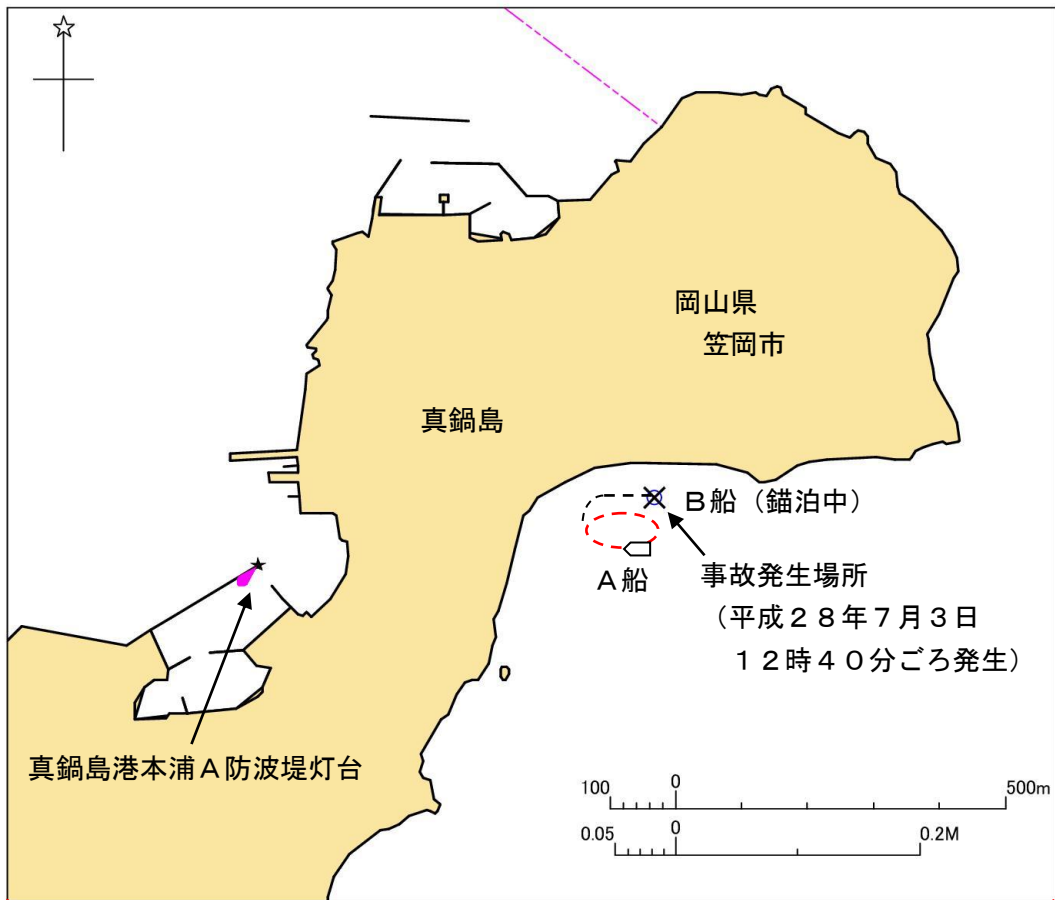
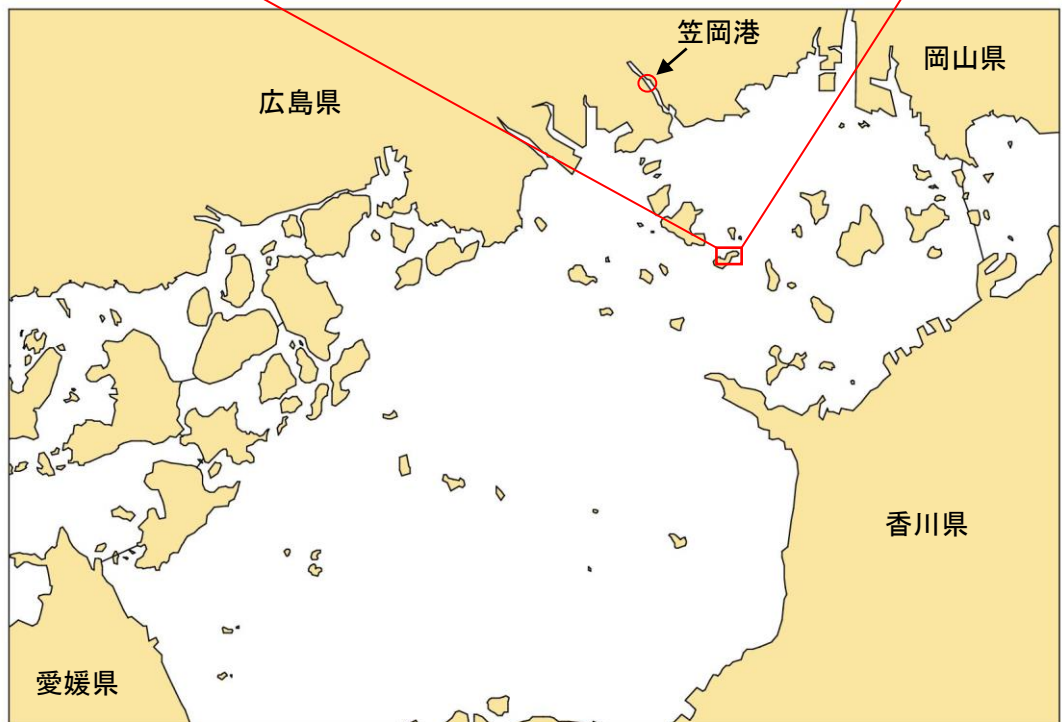
付図1 事故発生経過概略図

B 船首部に擦過傷
気象・海象	気象：天気 晴れ、風向 南、風力 2 海象：海上 平穏、潮汐 下げ潮の中央期
事故の経過	<p>A船は、無人で、‘真鍋島東岸の南側に面した砂浜’（以下「本件砂浜」という。）南方沖において、機関を停止した状態で船尾方に据置きされた錨から錨索を取り、船首を北方に向けて錨泊していた。</p> <p>乗船者A₁及び乗船者A₂は、錨泊したA船に乗船し、乗船者A₁が後部座席に、乗船者A₂が操縦席にそれぞれ船首方を向いて腰を掛けて会話中、左舷方から接近するB船を認めたが、いずれB船が間近で止まるものと思った。</p> <p>A船は、平成28年7月3日12時40分ごろその左舷中央部にB船の船首部が衝突した。</p> <p>乗船者A₁及び乗船者A₂は、衝突の衝撃でA船の左舷側に落水した。</p> <p>B船は、船長Bが1人で乗り組み、12時00分ごろ本件砂浜を出発して本件砂浜沖を遊走した後、錨泊しているA船の西側にある‘B船に係留するための錨索の場所を示すブイ’（以下「本件ブイ」という。）を目指して東進を始めた。</p> <p>船長Bは、乗船者A₁及び乗船者A₂が船首方のA船に乗船しているのを見て、A船の手前で急旋回して水しぶきをかけることを思いついた。</p> <p>船長Bは、スロットルレバーを半開としてA船に接近していたところ、左旋回すると砂浜に接近して砂をポンプジェットに吸い込み、また、右旋回すると本件ブイに接触すると思い、どちらの方向に旋回するか迷い、決断することができなかつたので、水しぶきをかけることをやめた。</p> <p>B船は、船長Bがスロットルレバーを放したものの、減速しないでA船に衝突した。</p> <p>船長Bは、衝突の衝撃で落水したが、落水している乗船者A₁及び乗船者A₂に気付いて両人をA船に救助した。</p> <p>本件砂浜にいた友人は、本事故の発生に気付き、救急車を要請した後、プレジャーボートに乗船者A₁及び乗船者A₂を移乗させ、他の友人数人が同乗して笠岡市笠岡港に向かった。</p> <p>乗船者A₁及び乗船者A₂は、笠岡市の棧橋に移送された後、待機していた救急車で病院に搬送され、乗船者A₁が左下腿部開放骨折と、乗船者A₂が左下腿部打撲とそれぞれ診断された。</p> <p>救急車の要請を受けた地元の消防署は、海上保安庁に本事故の発生を通報した。</p> <p>（付図1 事故発生経過概略図 参照）</p>

<p>と共にバーベキューを行いながらA船、B船及びプレジャーボートの3隻でマリンスポーツを楽しんでいた。</p> <p>船長Bは、約1か月前に特殊小型船舶操縦免許を取得し、何度か水上オートバイで遊走した経験があった。</p> <p>船長Bは、本事故までに急旋回した経験があったものの、他船の至近で急旋回して水しぶきをかけた経験がなかった。</p> <p>船長Bは、これまで水上オートバイを操縦する際、友人から水上オートバイのポンプジェットに砂等を吸い込むことが無いようにと注意を受けていた。</p> <p>乗船者A₁、乗船者A₂及び船長Bは、救命胴衣を着用していた。</p>
<p>分析</p> <p>乗組員等の関与 船体・機関等の関与 気象・海象等の関与 判明した事項の解析</p>	<p>A なし、B あり A なし、B なし A なし、B なし</p> <p>A船は、本件砂浜沖で錨泊中、乗船者A₁及び乗船者A₂が、話をしていたところ、その左舷中央部にB船の船首部が衝突したものと考えられる。</p> <p>B船は、本件砂浜沖を東進中、船長Bが、錨泊中のA船を見て水しぶきをかけようとA船に向けて接近した際、どちらの方向に旋回するか迷って決断することができず、減速する時機が遅れたことから、A船に衝突したものと考えられる。</p> <p>船長Bは、友人から水上オートバイのポンプジェットに砂等を吸い込むことが無いように注意を受けていたことから、左旋回すると砂浜に接近して砂をポンプジェットに吸い込むと思い、また、右旋回すると本件ブイに接触すると思ったことから、どちらの方向に旋回するか迷って決断することができなかつたものと考えられる。</p>
<p>原因</p>	<p>本事故は、本件砂浜沖において、A船が錨泊中、B船が東進中、船長Bが、減速する時機が遅れたため、A船に衝突したものと考えられる。</p>
<p>参考</p>	<p>今後の同種事故等の再発防止に役立つ事項として、次のことが考えられる。</p> <ul style="list-style-type: none"> ・他船の至近で急旋回して水しぶきをかけるなどの危険な操縦は行わないこと。
