船舶事故調査報告書

平成29年2月9日

運輸安全委員会（海事専門部会）議決

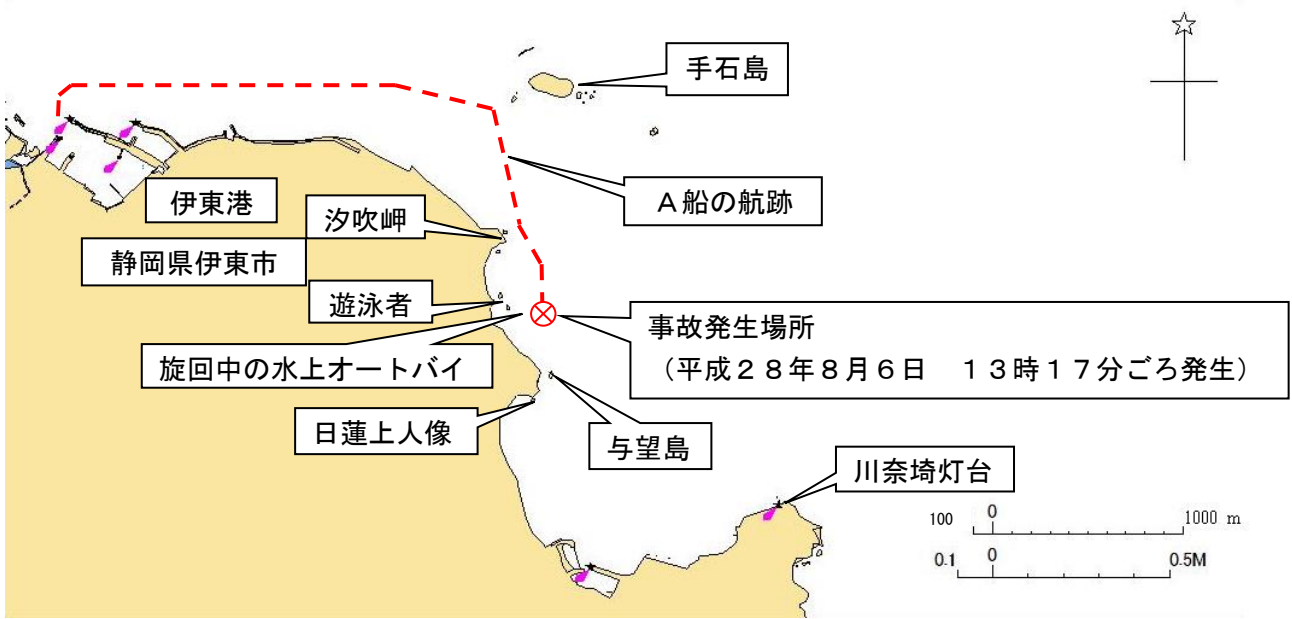
付図1 事故発生経過概略図

海象：波高 約0.1m
事故の経過	<p>A船は、船長Aが1人で乗り組み、旅客6人及び添乗員1人を乗せ、与望島付近の観光場所に向け、平成28年8月6日12時30分ごろ伊東市伊東港を出港した。</p> <p>A船は、伊東市手石島及び同市^{しおふき}汐吹岬付近に向かい、旅客6人が手石島付近の海底の様子と同岬付近にある汐吹岩と称する岸壁の穴に波が当たって海水が噴き上げる様子を観た後、与望島南西付近の海岸沿いにある日蓮上人像の観光場所に向かって同岬南東方約300m沖を南進中、船長Aが、右舷側の陸岸沿いの岩場付近に遊泳者と旋回中の水上オートバイがいることに気付いた。</p> <p>船長Aは、遊泳者と水上オートバイに注意を向け、与望島北方沖を南進中、左舷船首方至近にB船を発見し、13時17分ごろ、衝突の衝撃を感じて直ちに機関を中立運転としたものの、右舷方に転覆したB船を認めた。</p> <p>A船は、船長Aが、右回頭させて引き返し、医者である旅客1人と他の1人と共に海面に浮上していた漕手Bを右舷舷側から引き揚げ、添乗員が直ちに119番通報して救急車を要請し、医者である旅客に漕手Bの救護を依頼して伊東港に帰った。</p> <p>B船は、漕手Bが1人で乗り、与望島北方約300m沖で漂泊中、漕手Bが、南方を向いて釣りをし、付近を旋回中の水上オートバイの音がうるさいと思っていたところ、B船の右舷中央部とA船の船首部とが衝突した。</p> <p>漕手Bは、救急車で病院に搬送され、溺水、急性呼吸^{きゅうはく}窮^{きゆう}迫^{はく}症候群、誤^ご嚥^{えん}性肺炎及び後頭部挫創と診断された。</p> <p>(付図1 事故発生経過概略図、写真1 A船、写真2 B船の損傷状況 参照)</p>
その他の事項	<p>船長Aは、主に漁や遊漁で沖へ出ているので、本事故現場付近を航行することはほとんどなかった。</p> <p>漕手Bは、本事故当時、救命胴衣を着用していた。</p>
分析	<p>乗組員等の関与 船体・機関等の関与 気象・海象等の関与 判明した事項の解析</p> <p>A あり、B あり A なし、B なし A なし、B なし</p> <p>A船は、与望島北方沖を南進中、船長Aが、右舷側付近にいた遊泳者と旋回中の水上オートバイに注意を向け、見張りを適切に行っていなかったことから、左舷船首方至近にB船を認め、回避することができず、B船と衝突したものと考えられる。</p> <p>B船は、与望島北方沖で漂泊中、漕手Bが、南方を向いて釣りをし、周囲の見張りを行っていなかったことから、接近するA船に気付かず、A船と衝突したものと考えられる。</p>

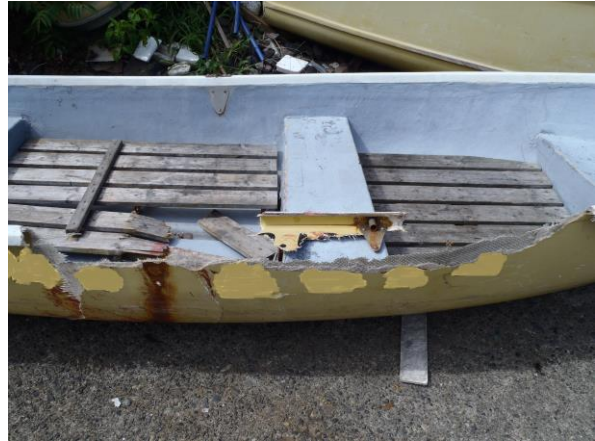
事故種類	衝突
発生日時	平成28年8月6日 13時17分ごろ
発生場所	静岡県伊東市与望島北方沖 川奈埼灯台から真方位310°0.9海里（M）付近 （概位 北緯34°57.9′ 東経139°07.9′）
事故の概要	交通船第二三好丸は、南進中、また、手漕ぎボート（船名なし）は、漂泊中、両船が衝突した。 手漕ぎボート（船名なし）は、漕手が負傷し、右舷中央部外板が破損し、また、第二三好丸は、球状船首部に擦過傷を生じた。
事故調査の経過	平成28年8月9日、本事故の調査を担当する主管調査官（横浜事務所）ほか1人の地方事故調査官を指名した。 原因関係者から意見聴取を行った。
事実情報 船種船名、総トン数 船舶番号、船舶所有者等 L×B×D、船質 機関、出力、進水等	A 交通船 第二三好丸、3.8トン 241-9540静岡、個人所有 9.51m（Lr）×2.73m×1.10m、FRP ディーゼル機関、169.20kW、昭和63年7月 B 手漕ぎボート（船名なし）、総トン数なし なし、川奈観光ボートハウス 約3.60m×約1.10m×約0.55m、FRP 機関なし、不詳
乗組員等に関する情報	A 船長A 男性 78歳 一級小型船舶操縦士・特殊小型船舶操縦士・特定 免許登録日 昭和50年5月23日 免許証交付日 平成26年12月1日 （平成32年2月8日まで有効） B 漕手B 男性 32歳 操縦免許 なし
死傷者等	A なし B 重傷 1人（漕手B）
損傷	A 球状船首部に擦過傷 B 右舷中央部外板に破損
気象・海象	気象：天気 晴れ、風向 東、風速 約1.0m/s、視界 良好

写真2 B船の損傷状況
