## 船舶事故調査報告書

平成29年2月23日  
 運輸安全委員会（海事専門部会）議決  
 委員 庄 司 邦 昭（部会長）  
 委員 小須田 敏  
 委員 根 本 美 奈

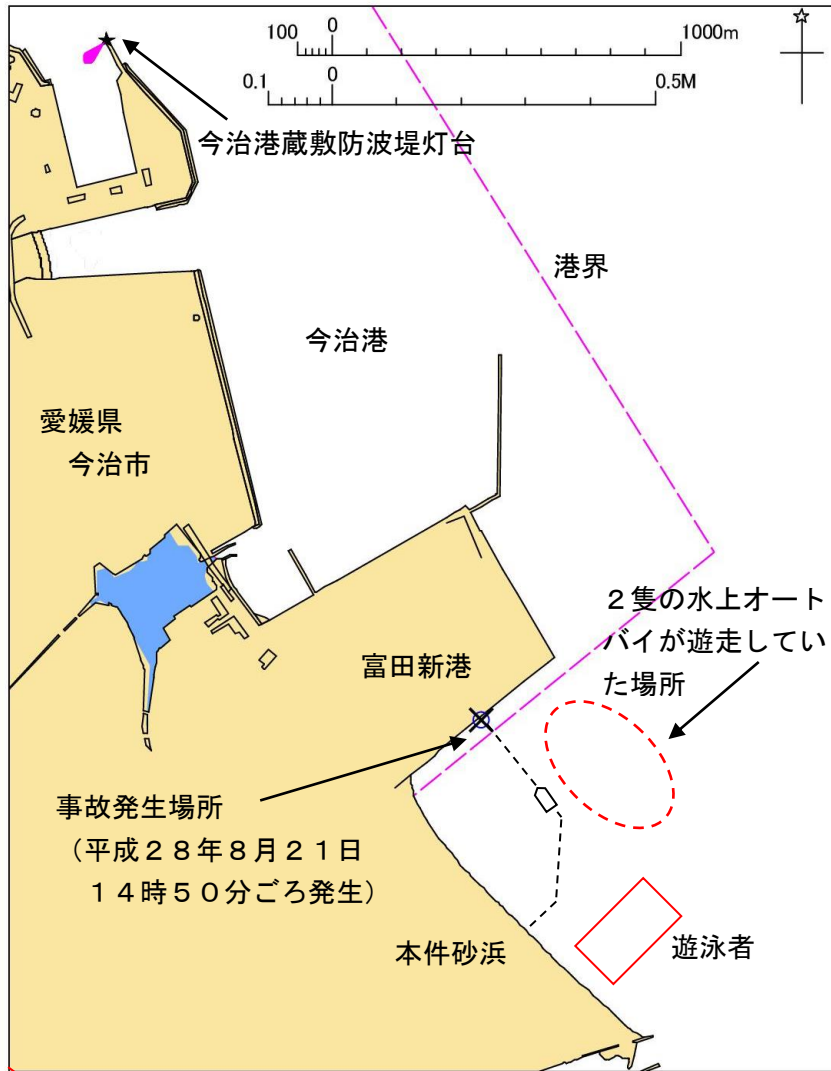
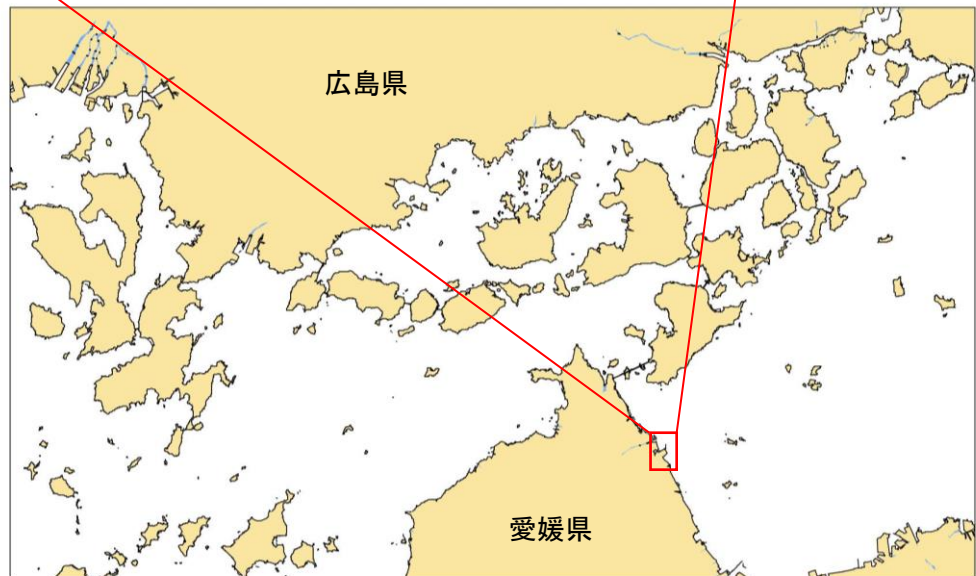
付図1 事故発生経過概略図

<p>に遊走する2台の水上オートバイを、右舷方に複数の遊泳者をそれぞれ視認したので、一旦、今治港富田新港南岸に近寄って、同水上オートバイの遊走海域を迂回しながら北東方の沖に出ることとし、左転して北進した。</p> <p>船長は、その後、スロットルレバーを半開の状態です右舷方となった2台の水上オートバイに注意を向けながら、更に左転して北西方に転じて航行を続け、船首方を見たところ、捨て石に接近していることに気づき、スロットルレバーから指を離した。</p> <p>本船は、船長がスロットルレバーから指を離したものの、平成28年8月21日14時50分ごろ、今治港富田新港南岸の捨て石に乗り揚げて右舷側に倒れた。</p> <p>船長は、右手の甲に擦過傷を負った。</p> <p>船長は、本船が乗り揚げた際、本船の最後部座席の同乗者Aが落水して負傷したのを認めた。</p> <p>周囲にいた人は、本事故を目撃し、海上保安庁に本事故の発生を通報した。</p> <p>本船は、知人のプレジャーボートで引き出され、自力で所属するマリーナに帰った。</p> <p>(付図1 事故発生経過概略図 参照)</p>
<p>その他の事項</p>	<p>船長は、友人主催のバーベキューに他の友人3人と参加していた。</p> <p>船長は、平成26年ごろから1年に約2～3回水上オートバイを操縦しており、平成28年に入って2回目の操縦でバナナボートをえい航するのは初めてであった。</p> <p>船長は、船首方の捨て石に接近していることに気付いた際、操縦ハンドルを操作しようとしたものの、操縦ハンドルを操作するとえい航しているバナナボートが遠心力で振れて捨て石に乗り揚げると思い、操縦ハンドルを操作できなかった。</p> <p>船長は、飲酒をしていなかった。</p> <p>バナナボートは、本事故発生時、えい航索が本船から外れて本船の左舷船尾方で漂流していた。</p> <p>船長、友人、同乗者A及びバナナボートの搭乗者3人は、全員救命胴衣を着用していた。</p>
<p><b>分析</b></p> <p>乗組員等の関与</p> <p>船体・機関等の関与</p> <p>気象・海象等の関与</p> <p>判明した事項の解析</p>	<p>あり</p> <p>なし</p> <p>なし</p> <p>本船は、今治港富田新港の南岸沖を北西進中、船長が、右舷方を遊走する水上オートバイ2台に注意を向け、船首方の見張りを適切に行っていなかったことから、富田新港南岸の捨て石に接近していることに気付くのが遅れ、同捨て石に乗り揚げたものと考えられる。</p>

<p>本船が乗り揚げた際、同乗者Aが落水して負傷したものと考えられるが、同乗者Aから情報が十分に得られなかったため、負傷の状況を明らかにすることができなかった。</p>
<b>原因</b>	<p>本事故は、本船が、今治港富田新港の南岸沖を北西進中、船長が、右舷方を遊走する水上オートバイ2台に注意を向け、船首方の見張りを適切に行っていなかったため、富田新港南岸の捨て石に接近していることに気付くのが遅れ、同捨て石に乗り揚げたものと考えられる。</p>
<b>参考</b>	<p>今後の同種事故等の再発防止に役立つ事項として、次のことが考えられる。</p> <ul style="list-style-type: none"> <li>・航行中、常時適切な見張りを行うこと。</li> </ul>
