船舶事故調査報告書

事故種類	衝突（真珠養殖施設）
発生日時	平成28年6月19日 16時10分ごろ
発生場所	三重県志摩市間崎島北方沖 間崎港東防波堤灯台から真方位029° 1,800m付近 （概位 北緯34° 18.0′ 東経136° 49.1′）
事故の概要	水上オートバイ ^{すぎまるいち} 杉丸I号は、南東進中、真珠養殖施設に衝突した。杉丸I号は、同乗者が負傷し、船底部外板に擦過傷が生じた。
事故調査の経過	平成28年8月3日、本事故の調査を担当する主管調査官（横浜事務所）ほか1人の地方事故調査官を指名した。 原因関係者から意見聴取を行った。
事実情報 船種船名、総トン数 船舶番号、船舶所有者等 L×B×D、船質 機関、出力、進水等	水上オートバイ 杉丸I号、0.1トン 243-39520三重、個人所有 2.66m (Lr) × 1.07m × 0.40m、FRP ガソリン機関、112kW、平成24年5月
乗組員等に関する情報	船長 男性 34歳 特殊小型船舶操縦士 免許登録日 平成24年6月22日 免許証交付日 平成24年6月22日 （平成29年6月21日まで有効）
死傷者等	軽傷 1人（同乗者）
損傷	本船 船底部外板に擦過傷 真珠養殖施設 なし
気象・海象	気象：天気 曇り、風向 東、風力 1、視界 良好 海象：海上 平穏
事故の経過	本船は、船長が1人で乗り組み、知人（以下「同乗者」という。）1人を乗せ、平成28年6月19日15時30分ごろ遊走の目的で志摩市大王町に所在する民宿の前面海域を出発した。 船長は、約40～50km/hの速力（対地速力、以下同じ。）で仲間の水上オートバイの後方を遊走していたところ、同オートバイが志摩市の横山島と多徳島との間の水路（以下「本件水路」という。）に入り見えなくなったが、後を追おうとして本件水路に向けて進行した。 船長は、本件水路に至り、約30km/hの速力で南東進中、約80m

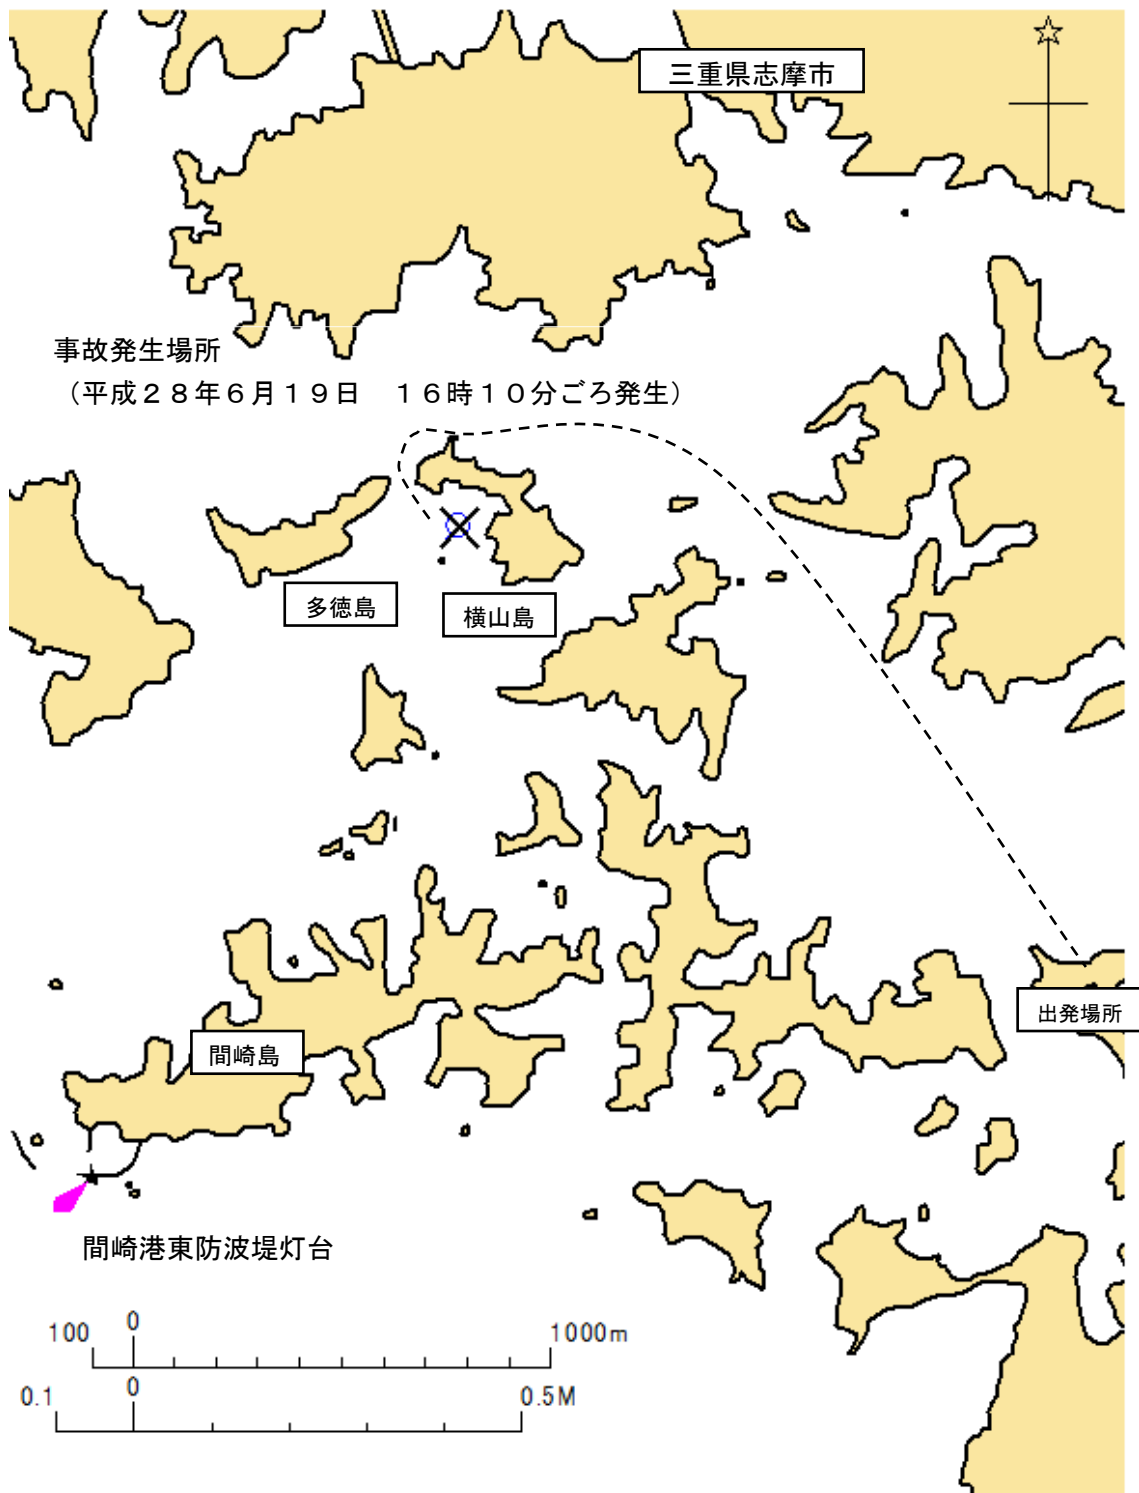
付図1 事故発生経過概略図

<p>前方に真珠養殖施設（以下「本件施設」という。）があることに気付いたものの、さらに接近したところで本件施設を避けようと思い、仲間の水上オートバイが見当たらずに周辺を探していたところ、本件施設が目の前に迫っていることに気付き、危険を感じて右舵を取ったが、16時10分ごろ本件施設に衝突した。</p> <p>船長及び同乗者は、衝突の衝撃で本件施設の上に投げ出されたが、付近にいた船に救助された。</p> <p>同乗者は、負傷しており、救助した船の乗組員が要請した救急車で病院に搬送され、左脛部開放傷の処置が施された。</p> <p>船長は、漂流していた本船を操縦して出発場所に戻った。</p> <p>（付図1 事故発生経過概略図 参照）</p>
その他の事項	<p>船長は、本件水路を航行するのは初めてであり、操縦席に同乗者を座らせ、その後ろで立って操縦していた。</p> <p>船長及び同乗者は、本事故当時、救命胴衣を着用していた。</p>
分析 乗組員等の関与 船体・機関等の関与 気象・海象等の関与 判明した事項の解析	<p>あり</p> <p>なし</p> <p>なし</p> <p>本船は、間崎島北方沖において、本件水路を南東進して遊走中、船長が前方の見張りを適切に行っていなかったことから、本件施設に衝突したものと考えられる。</p> <p>船長は、前方に本件施設があることに気付いたものの、さらに接近したところで本件施設を避けようと思い、仲間の水上オートバイを探していたことから、前方の見張りを適切に行っていなかったものと考えられる。</p>
原因	<p>本事故は、本船が、間崎島北方沖において、本件水路を南東進して遊走中、船長が前方の見張りを適切に行っていなかったため、本件施設に衝突したものと考えられる。</p>
参考	<p>今後の同種事故等の再発防止に役立つ事項として、次のことが考えられる。</p> <ul style="list-style-type: none"> ・ 常時適切な見張りを行うこと。
