## 船舶事故調査報告書

事故種類	衝突（台車）
発生日時	平成28年7月17日 16時35分ごろ
発生場所	茨城県つくば市高良田小貝川スポーツ公園南東方 東町四等三角点から真方位313° 160m付近 （概位 北緯36° 03.5′ 東経140° 01.1′）
事故の概要	水上オートバイコスモマリーンⅦは、遊走中、川岸に置かれていた水上オートバイ運搬用台車に衝突した。 コスモマリーンⅦは、衝突した弾みで飛び上がった際、河川敷にいた人に接触して河川敷に着地し、同人が死亡及び操縦者が負傷し、船首部外板に亀裂等を生じ、また、水上オートバイ運搬用台車に擦過傷等を生じた。
事故調査の経過	平成28年7月19日、本事故の調査を担当する主管調査官（横浜事務所）ほか1人の地方事故調査官を指名した。 原因関係者から意見聴取を行った。
事実情報 船種船名、総トン数 船舶番号、船舶所有者等 L×B×D、船質 機関、出力、進水等	水上オートバイ コスモマリーンⅦ、0.1トン 231-19889茨城、個人所有 2.66m (Lr) × 1.07m × 0.40m、FRP ディーゼル機関、106.6kW、平成15年4月
乗組員等に関する情報	操縦者 男性 22歳 操縦免許 なし 被害者 男性 41歳
死傷者等	死亡 1人（被害者）、軽傷 1人（操縦者）
損傷	本船 船首部船底外板に亀裂及び擦過傷 本件台車 荷台の左舷側前部の外枠、荷台に載せていたビーチスタンドのパイプ及び先端の根付け部分に曲損、左舷側中央部付近のスチールレールに擦過傷
気象・海象	気象：天気 晴れ、風向 南南東、風力 2、視界 良好 水象：水上 平穏
事故の経過	本船は、操縦者が1人で乗り、友人1人（以下「同乗者」という。）を乗せ、平成28年7月17日16時00分ごろバナナボートをえい航して小貝川を遊走する仲間の水上オートバイを追い掛けようと川岸から発進した。

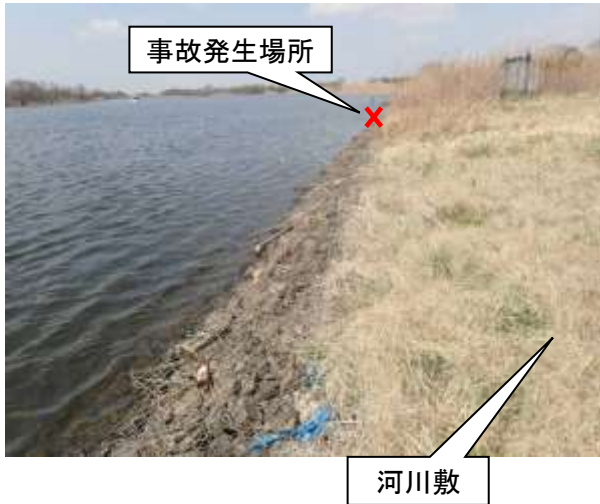
写真1 事故発生場所

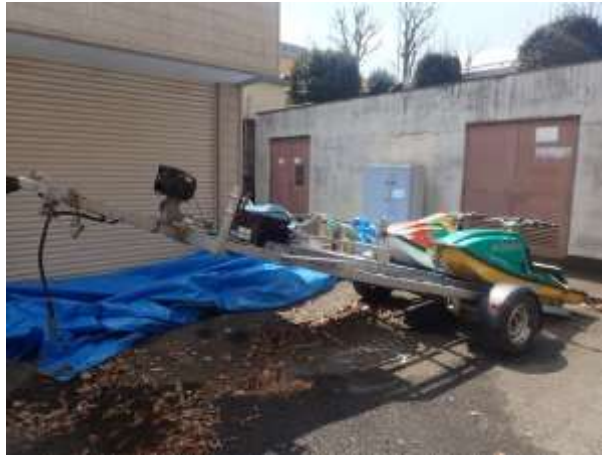
写真2 本件台車

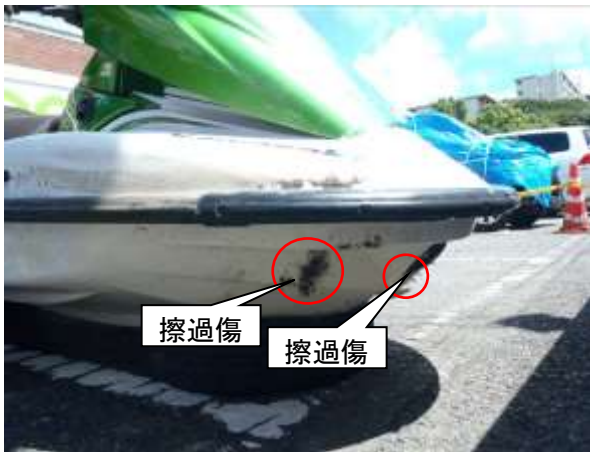
写真3 本船の損傷状況（右舷側）

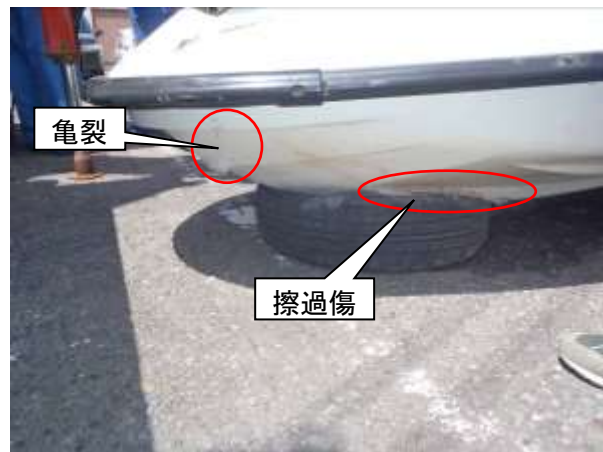
写真4 本船の損傷状況（左舷側）

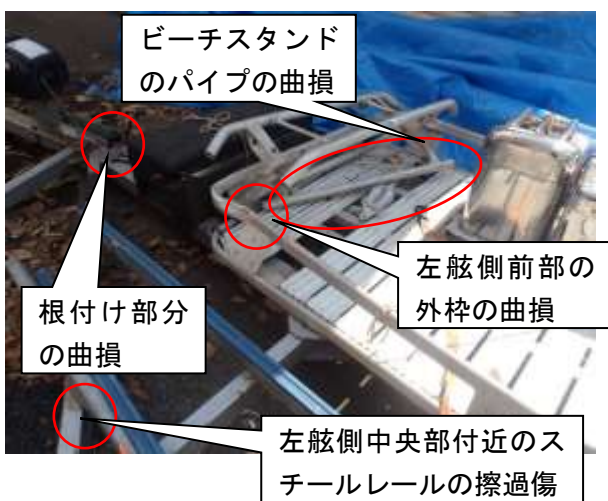
写真5 本件台車の損傷状況
