船舶事故調査報告書

平成29年12月6日

運輸安全委員会（海事専門部会）議決

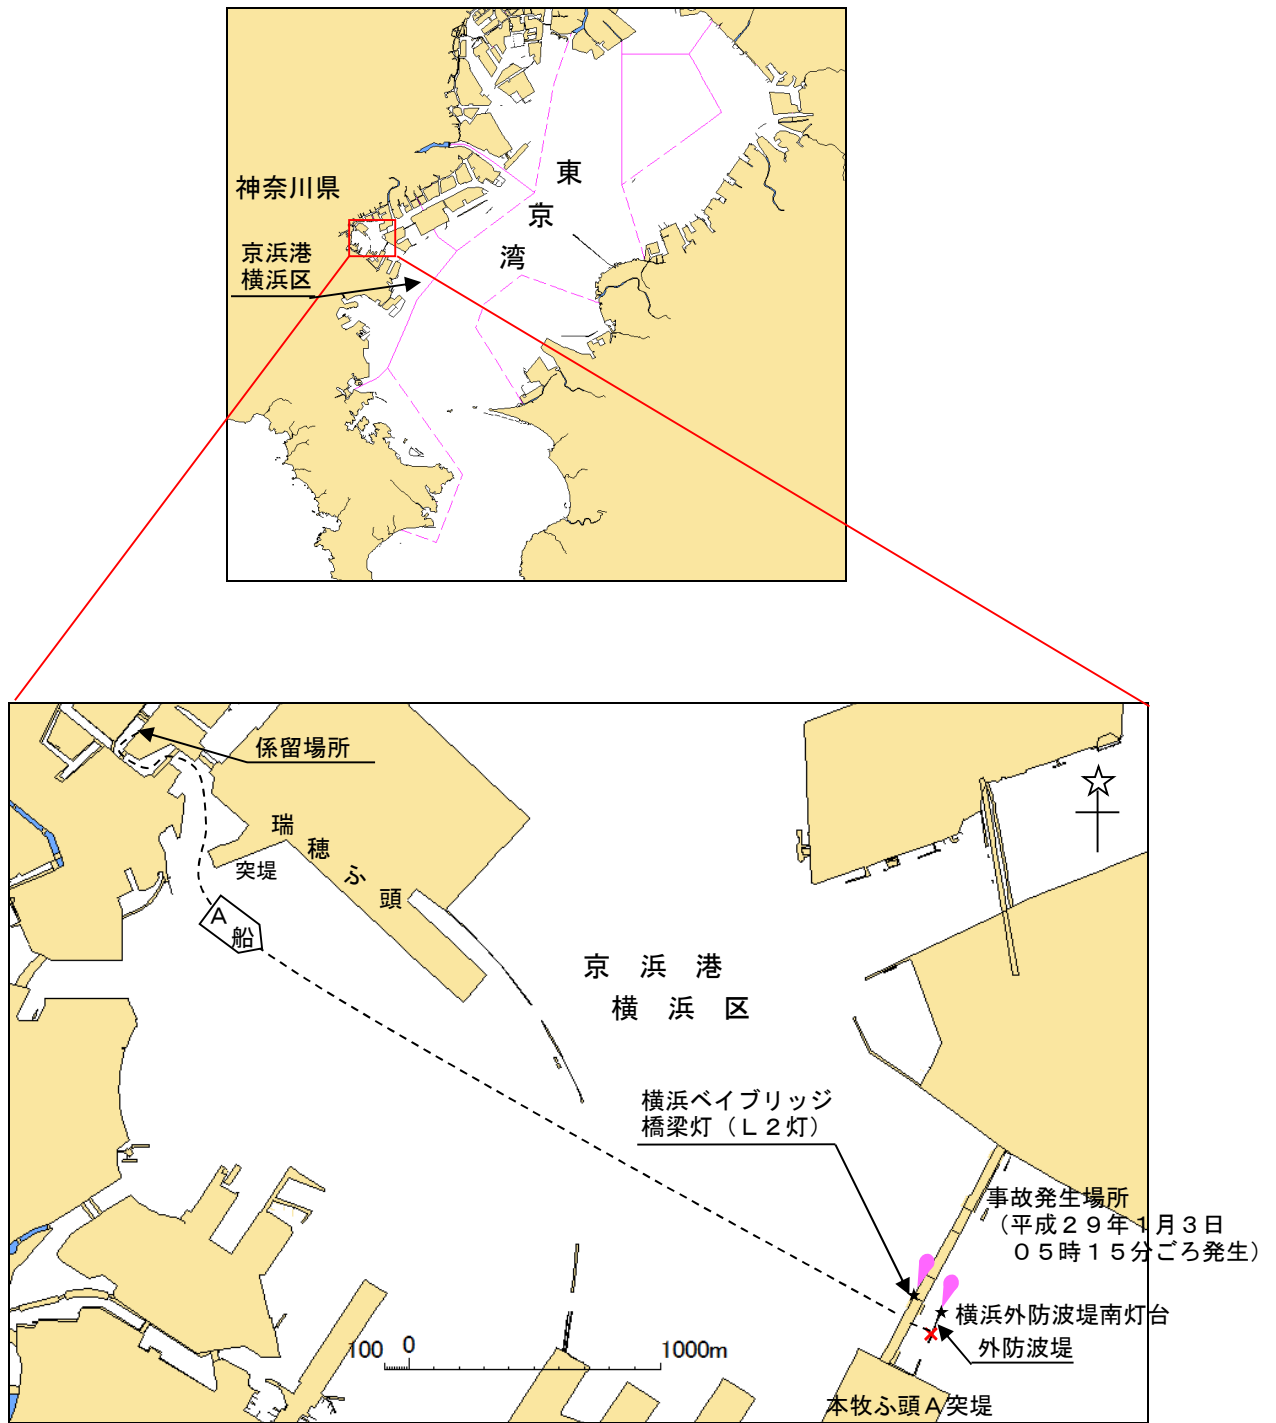
付図1 事故発生経過概略図

<p>船長は、操舵スタンド後方の椅子に腰を掛け、左手で舵輪を、右手で機関操縦レバーをそれぞれ持ち、手動操舵により航行した。</p> <p>本船は、船長が、椅子に腰を掛けた姿勢で操船を続けるうち、いつしか居眠りに陥り、05時15分ごろ外防波堤に衝突した。</p> <p>船長は、意識がなく、釣り客の1人が110番通報した。</p> <p>船長及び釣り客4人は、救急車で病院に搬送され、船長が顔面頬骨骨折、左手首骨折等、釣り客4人が頸椎捻挫、打撲等とそれぞれ診断された。</p> <p>本船は、通報を受けて来援した地元警察署の警備艇職員が移乗し、横浜市大黒ふ頭の岸壁に着岸した。</p> <p>(付図1 事故発生経過概略図 参照)</p>
その他の事項	<p>船長は、ふだん、夜間に出航する際は、横浜ベイブリッジ橋梁灯(L2灯)と本牧ふ頭A突堤先端部との中間付近を船首目標として航行し、横浜ベイブリッジ下を通過する頃右転して外防波堤の南側水域を航行していた。</p> <p>船長は、本事故発生の数日前からよく眠れず睡眠不足の状態であったことにより居眠りしたものと本事故後に思った。</p>
分析 乗組員等の関与 船体・機関等の関与 気象・海象等の関与 判明した事項の解析	<p>あり</p> <p>なし</p> <p>なし</p> <p>本船は、京浜港横浜区を南東進中、船長が、居眠りに陥ったことから、予定の変針場所を通過し、外防波堤に衝突したものと考えられる。</p> <p>船長は、本事故発生の数日前からよく眠れず睡眠不足の状態であったことから、居眠りに陥った可能性があると考えられる。</p>
原因	<p>本事故は、夜間、本船が、京浜港横浜区を南東進中、船長が、居眠りに陥ったため、予定の変針場所を通過し、外防波堤に衝突したものと考えられる。</p>
参考	<p>今後の同種事故等の再発防止に役立つ事項として、次のことが考えられる。</p> <ul style="list-style-type: none"> ・睡眠不足の状態では操船しないことが望ましい。 ・操船中に眠気を催した際には、座らず体を動かすなどして居眠り防止に努めること。
