船舶事故調査報告書

事故種類	被引浮体搭乗者負傷
発生日時	平成30年5月16日 14時20分ごろ
発生場所	沖縄県宮古島市与那覇前浜ビーチ南方沖 <small>くりま</small> 来間三等三角点から真方位060° 1,400m付近 （概位 北緯24°43.9′ 東経125°15.8′）
事故の概要	水上オートバイプレジデントは、前進惰力で漂泊中の浮体に接近中、浮体に接触し、浮体の搭乗者3人が負傷した。
事故調査の経過	平成30年5月22日、本事故の調査を担当する主管調査官（那覇事務所）ほか1人の地方事故調査官を指名した。 原因関係者から意見聴取を行った。
事実情報 船種船名、総トン数 船舶番号、船舶所有者等 L×B×D、船質 機関、出力、進水等	A 水上オートバイ プレジデント、0.2トン 250-57031 沖縄、株式会社K&C（A社） 3.02m（Lr）×1.12m×0.45m、FRP ガソリン機関、183.90kW、平成26年7月 B 水上オートバイ ところてん2、0.2トン 250-56912 沖縄、A社 3.02m（Lr）×1.12m×0.45m、FRP ガソリン機関、183.90kW、平成26年6月
乗組員等に関する情報	A 船長A 男性 41歳 特殊小型船舶操縦士 免許登録日 平成22年11月26日 免許証交付日 平成27年11月24日 （平成32年11月25日まで有効） B 船長B 男性 29歳 特殊小型船舶操縦士 免許登録日 平成30年3月9日 免許証交付日 平成30年3月9日 （平成35年3月8日まで有効）
死傷者等	重傷 2人（搭乗者）、軽傷 1人（搭乗者）
損傷	なし
気象・海象	気象：天気 晴れ、風向 南、風力3、視界 良好 海象：海上 平穏

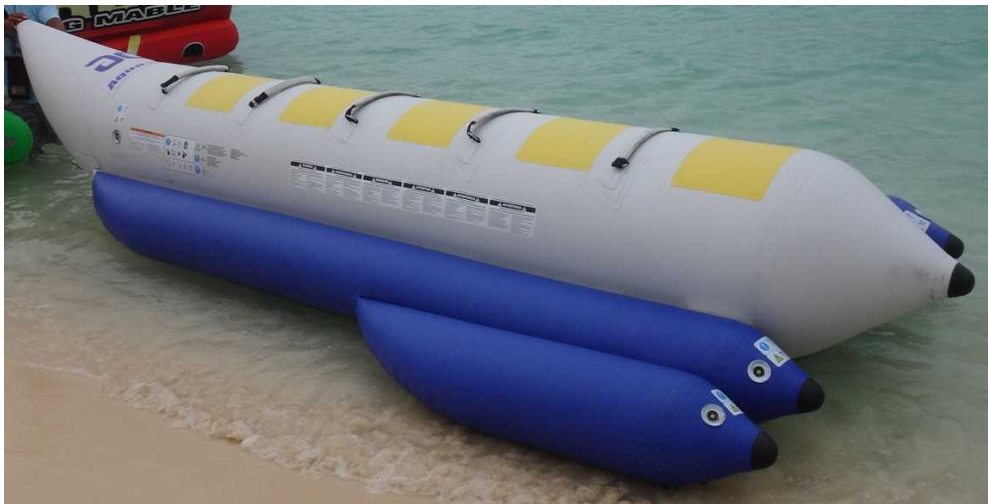
写真1 本件浮体

<p>事故の経過</p>	<p>船長Aは、与那覇前浜ビーチ（以下「本件ビーチ」という。）で知人と共にA船をレンタルし、知人が先にA船を操縦していたので、A船及び‘B船がえい航する別の知人5人（以下「搭乗者B₁」、「搭乗者B₂」、「搭乗者B₃」、「その他の搭乗者2人」という。）が乗ったバナナボートと称する浮体’（長さ約3.9m、最大定員5名、以下「本件浮体」という。）の遊走する様子を本件ビーチで見ている。</p> <p>船長Aは、知人と交替してA船に1人で乗り組み、本件ビーチの約300m南方沖で遊走した後、西方を向いて漂泊していた本件浮体上の知人に話し掛けようと思い、平成30年5月16日14時19分ごろ本件ビーチを発進した。</p> <p>A船は、本件浮体に向けて約40km/hの速力（対地速力、以下同じ。）で直進した後、約15km/hに減速し、本件浮体の約15～20m手前で船長Aがスロットルレバーを放した。</p> <p>A船は、惰力で本件浮体に向かって前進し、本件浮体に約5mまで近づいたところ、船長Aが、思っていたより惰力が残っており、本件浮体に衝突する危険を感じ、衝突を避けようとハンドルを左に切りながら、スロットルレバーを握って急旋回したものの、14時20分ごろ右舷船尾部と本件浮体の右側前部とが接触した。</p> <p>B船は、A社に所属する船長Bが1人で乗り組み、客である船長Aの知人5人を乗せた本件浮体を約20mのロープでえい航し、14時10分ごろ本件ビーチを発進して5分ほど遊走した後、エンジンを停止して漂泊した。</p> <p>船長Bは、船尾方を向いて、B船が停止した惰力で約10mの距離に近づいた本件浮体の搭乗者と会話をしていたところ、A船がゆっくりと本件浮体に向かってきた後、本件浮体に近づき、急に速力を上げて左に急旋回し、本件浮体に接触したことを認めた。</p> <p>船長A及び船長Bは、本件浮体の搭乗者全員が落水し、本件浮体の前側に乗っていた搭乗者B₁、搭乗者B₂及び搭乗者B₃が足から出血するなど、負傷していることを確認して搭乗者B₂をA船に乗せ、搭乗者B₁、搭乗者B₃及びその他の搭乗者2人を本件浮体に乗せて本件ビーチに戻った。</p> <p>船長Bは、本件ビーチにいたA社のスタッフに通報するように伝え、14時24分ごろA社のスタッフが118番及び119番通報した。</p> <p>搭乗者B₁、搭乗者B₂及び搭乗者B₃は、病院に搬送され、搭乗者B₁が右腓骨近端骨折、右大腿部及び右肘打撲、搭乗者B₂が右脛骨開放骨折、搭乗者B₃が右前脛骨部挫創、右大腿部及び左側胸部打撲とそれぞれ診断された。</p> <p>（付図1 事故発生場所概略図、写真1 本件浮体 参照）</p>
