船舶事故調査報告書

令和元年10月23日

運輸安全委員会（海事専門部会）議決

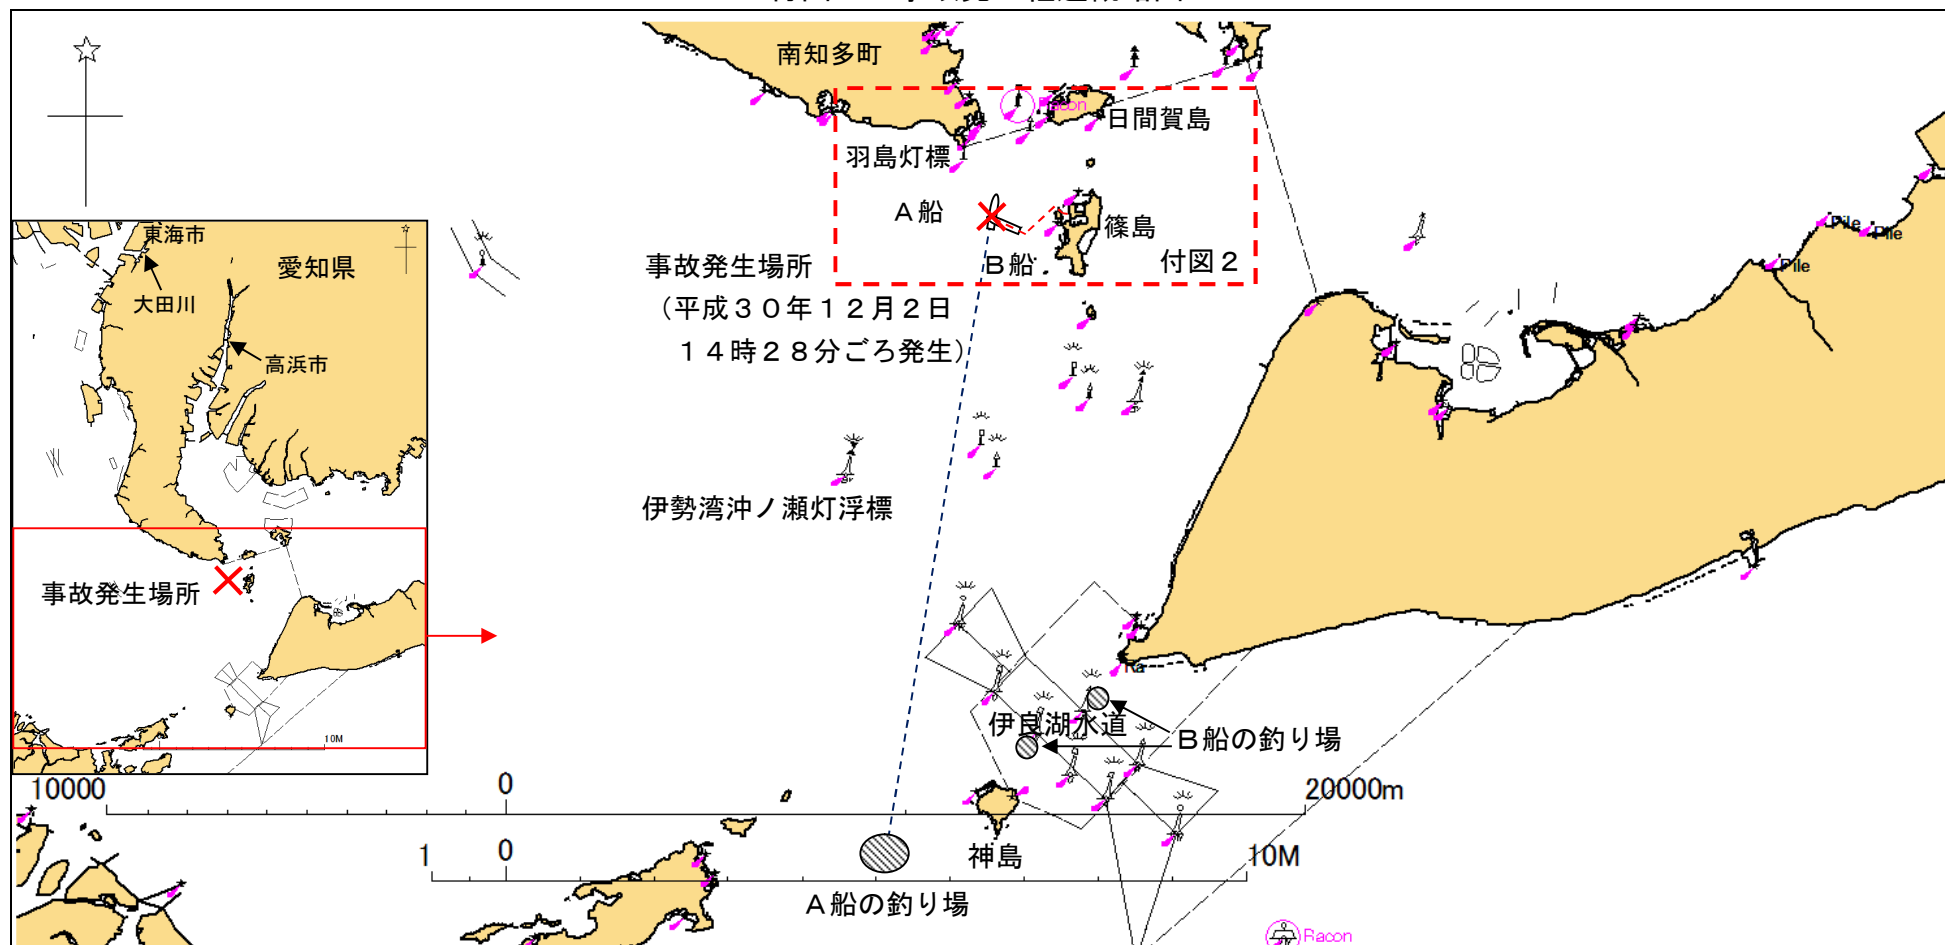
付図1 事故発生経過概略図

<p>損傷</p>	<p>A 右舷船尾部外板に亀裂及び破損、スパンカーに折損 B 船首部船底外板及び左舷船首部外板に擦過傷</p>
<p>気象・海象</p>	<p>気象：天気 晴れ、風向 北、風力 2、視界 良好 海象：波高 約0.2～0.5m、潮汐 高潮時</p>
<p>事故の経過</p>	<p>A 船は、船長Aが1人で乗り組み、知人1人を乗せ、釣りの目的で、平成30年12月2日06時30分ごろ三重県鳥羽市神島西方沖に向けて愛知県高浜市所在のマリーナを出発した。</p> <p>A 船は、神島西方沖の釣り場で釣りを行った後、14時00分ごろ篠島及び南知多町日間賀島の各西方沖を通過する予定で帰航を開始した。</p> <p>A 船は、船長Aが、操舵室右舷側の操縦席に腰を掛け、約20ノット(kn)の速力(対地速力、以下同じ。)で、自動操舵により真方位約010°の針路で航行した。</p> <p>船長Aは、篠島西方沖に差し掛かる頃、付近の船首方に船舶がおらず、同島付近から西航する他船も見掛けなかったため、航行の支障となる船舶はいないと思って北北東進中、14時28分ごろ、大きな衝撃を感じ、すぐに減速して船尾方を確認したところ、A船の後部甲板が損傷していることに気付いた。</p> <p>船長Aは、船尾方から来た船長Bに声を掛けられてB船と衝突したことを知り、互いに状況を確認したのち、A船のマリーナ経由で118番通報を行った。</p> <p>A 船は、海上保安庁の巡視艇による調査を受けたのち、A船の係留場所であるマリーナに帰った。</p> <p>B 船は、船長Bが1人で乗り組み、船長Bの家族1人(以下「同乗者B」という。)を乗せ、釣りの目的で、09時30分ごろ伊良湖水道周辺の釣り場に向けて愛知県東海市大田川の定係地を出航した。</p> <p>B 船は、釣り場に至って釣りを行った後、燃料補給の目的で南知多町篠島漁港に立ち寄り、14時18分ごろ伊勢湾沖ノ瀬灯浮標付近の釣り場に向けて同港を出港した。</p> <p>B 船は、船長Bが操舵室右舷側の操縦席に腰を掛けて操縦し、同乗者Bが操縦席後方で前方を向いて立った姿勢で見張りをを行い、約10knの速力で南西進したものの、北の風が強くなり、波が高くなってきたので、釣りを断念して大田川の定係地に向けて帰港することとし、針路を西北西に転じ、航行を続けた。</p> <p>B 船は、船長Bが、右舷船首方に見えた南航する貨物船及び左舷船首方に見えた北航する漁船2隻をB船より先に前方を通過させることとし、動静に注意しながら航行を続けたところ、左舷方から接近するA船に気付き、主機を中立運転としたが、B船の船首部とA船の右舷船尾部とが衝突した。</p> <p>船長Bは、衝撃により左舷側の椅子の前に倒れそうになり、右手で</p>

<p>操舵室の操縦ハンドルを掴んで身体を支えた。</p> <p>同乗者Bは、身体が左舷側に飛ばされて壁に当たり、左舷側の椅子の上に倒れた。</p> <p>B船は、一旦A船から離れ、船長Bが、同乗者Bに自船の船首の損傷状況を確認させ、A船が離れて行くのを認めたので、追ってA船に接近し、船長Aの安否を確認したのち、来援した巡視艇による調査を受け、南知多町師崎漁港に入港した。</p> <p>船長Bは、後日、病院で受診し、約2週間の通院加療を要する右手関節炎と診断された。</p> <p>(付図1 事故発生経過概略図、付図2 事故発生経過概略図(拡大)、写真2 A船の損傷状況、写真3 A船操縦席の状況、写真4 B船、写真5 B船の損傷状況 参照)</p>
<p>その他の事項</p>	<p>A船及びB船は、レーダー及びGPSプロッターを装備していた。</p> <p>船長Aは、ふだんから篠島西方沖の海域を何度も航行しており、慣れた海域であったので、本事故当時、レーダーを使用しておらず、目視のみで見張りを行っていた。</p> <p>船長Aは、本事故当時、A船の操縦席前面右側の窓ガラスと右舷側の窓ガラスの間に幅約20cmの窓枠があるが、身体を前面に乗り出すか又は右舷側の窓ガラスから覗き込むなどして右舷方の見張りを適切に行っていなかったと本事故後に思った。(写真1参照)</p> <div data-bbox="730 1128 1216 1491" data-label="Image"> </div> <p>写真1 A船の操縦席からの右舷方の見通し状況</p> <p>船長Aは、ふだん、篠島西方沖の海域では、航行するほとんどの船が北航及び南航する船であり、本事故当時の時間帯に篠島から出港して西方に航行する船を見掛けなかったため、右舷方から来る船はいないと思っていた。</p> <p>船長Bは、本事故当時、レーダーをノースアップ、1.25海里(M)のレンジで使用し、全周を探知して表示していたが、右舷船首方の貨物船及び左舷船首方の漁船2隻に意識を向けていたため、A船の映像に気付かなかったと本事故後に思った。</p>

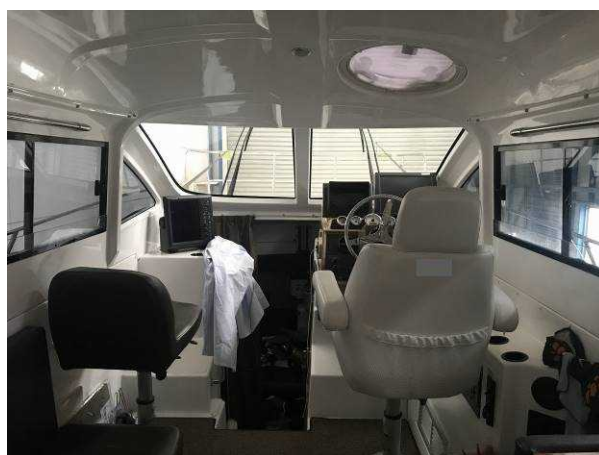
写真3 A船操縦席の状況

<p>船体・機関等の関与 気象・海象等の関与 判明した事項の解析</p>	<p>A あり、B なし A なし、B なし</p> <p>A船は、篠島西方沖を北北東進中、船長Aが、ふだん、本事故当時の時間帯に篠島付近から西航する他船を見掛けなかったため、右舷方から来る船はいないと思い、右舷方の死角を補う見張りを適切に行わないまま航行を続けたことから、右舷方から接近するB船に気付かず、B船と衝突したものと考えられる。</p> <p>B船は、篠島西方沖を西北西進中、船長Bが、接近する右舷船首方の貨物船及び左舷船首方の漁船2隻に意識を向けて航行を続けたことから、左舷方から接近するA船に気付かず、A船と衝突したものと考えられる。</p>
<p>原因</p>	<p>本事故は、篠島西方沖において、A船が北北東進中、B船が西北西進中、船長Aが、右舷方から来る船はいないと思い、右舷方の死角を補う見張りを適切に行わないまま航行を続け、また、船長Bが、接近する右舷船首方の貨物船及び左舷船首方の漁船2隻に意識を向けて航行を続けたため、両船が衝突したものと考えられる。</p>
<p>再発防止策</p>	<p>今後の同種事故等の再発防止に役立つ事項として、次のことが考えられる。</p> <ul style="list-style-type: none"> ・ 船長は、慣れた海域においても、ふだん他船を見掛けない海域から来る船舶の有無を確かめ、船がいなくとも周囲の見張りを適切に行うこと。 ・ 船長は、航行中、窓枠等で視界が妨げられる場合は、身体を前面に乗り出すなどして、死角を補って見張りを適切に行うこと。 ・ 船長は、目視による見張りのみならず、レーダー等のあらゆる手段を用いて常時適切な見張りを行うこと。
