船舶事故調査報告書

事故種類	漕手死亡
発生日時	平成31年1月14日 09時00分ごろ
発生場所	不明（静岡県熱海市熱海港下多賀沖）
事故の概要	手漕ぎボート（船名なし）は、漕手が落水して溺死した。
事故調査の経過	平成31年2月6日、本事故の調査を担当する主管調査官（横浜事務所）ほか1人の地方事故調査官を指名した。 原因関係者からの意見聴取は、本人が本事故で死亡したため、行わなかった。
事実情報 船種船名、総トン数 船舶番号、船舶所有者等 L×B×D、船質 機関、出力、進水等	手漕ぎボート（船名なし）、総トン数なし なし、多賀釣具店 約3.50m×約1.08m×約0.35m、FRP 機関なし、不詳
乗組員等に関する情報	漕手 男性 51歳 操縦免許 なし
死傷者等	死亡 1人（漕手）
損傷	船尾部左舷側舷縁上面に剝離
気象・海象	気象：天気 晴れ、風向 北北東、風力 3、視界 良好 海象：波高 約0.5m、潮汐 上げ潮の末期～高潮時
事故の経過	漕手は、平成31年1月14日06時10分ごろ自宅を出たのち、熱海港上多賀にある貸しボート店（以下「本件貸しボート店」という。）に到着した。 漕手は、本船を借りて1人で乗り、07時30分ごろ、釣りをを行う目的で、いつもの下多賀北東方約500m沖の釣り場（以下「本件釣り場」という。）に向けて本件貸しボート店の発着場を出発した。 本件貸しボート店担当者は、08時00分ごろ漕手が本件釣り場で釣りをしている状況を認めた。 漕手は、10時28分ごろ、本件釣り場近くの海岸にいた通行人によって下多賀北方沖で浮いているところを発見され、110番通報されたのち、警察署に搬送され、遺体として収容された。 本件貸しボート店担当者は、帰航予定時刻の15時を過ぎても本船が戻らず、係留場所及び沖合を見回したものの、本船が見当たらなかったのち、警察署に通報し、同署の担当者から漕手が遺体で発見され

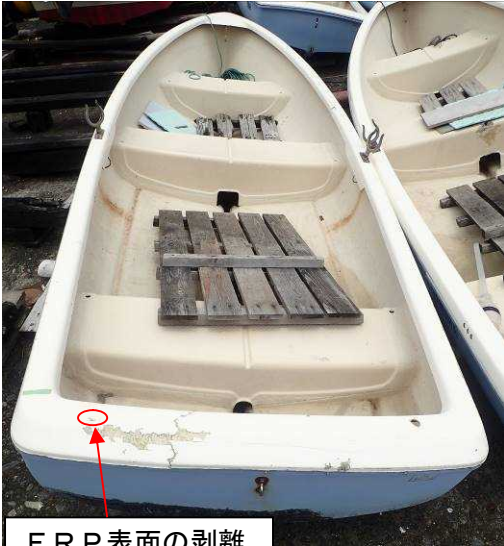
写真1 本船

<p>たことを知らされた。</p> <p>本船は、18時00分ごろ本件貸しポート店担当者が貸しポート利用者の1人からの連絡で本船が本件釣り場近くの海岸に漂着していることを知り、本件貸しポート店担当者の知人の船で本件貸しポート店の発着場までえい航された。</p> <p>漕手は、医師により死亡が確認され、司法解剖の結果、死因が溺死で、死亡推定時刻が14日09時00分ごろと検案された。</p> <p>(付図1 事故発生場所概略図、写真1 本船、写真2 本件釣り場付近 参照)</p>
<p>その他の事項</p>	<p>漕手は、平成21年ごろから月に2～3回程度、本件貸しポート店を利用しており、本事故発生の数週間前から週に3日程度、下多賀沖で釣りをしていた。</p> <p>漕手は、本事故当日、自宅を出る前にインターネットで気象情報を見て海上が穏やかであるという予報を確認していた。</p> <p>漕手は、本事故当日、体調は良好に見えた。</p> <p>本件貸しポート店担当者は、漕手に本船を貸し出す際、漕手がアルコールを摂取しているようには見えなかった。</p> <p>漕手は、下多賀沖で貸しポートに乗って釣りをする間、釣りをしながらビールやワンカップの日本酒を飲むこともあった。</p> <p>死体検案書によれば、漕手は、アルコール血中濃度^{*1}が右心血1.4mg/ml(0.14%)及び左心血1.3mg/ml(0.13%)であり、アルコール血中濃度が0.10～0.15%では、酩酊前期となり、酒量の目安が3合で、一般的に立てばふらつく等の酔いの症状が現れる。</p> <p>漕手は、発見された際、長袖のジャンパー及びズボンを履き、自身が所有する救命胴衣(以下「本件救命胴衣」という。)を着用していたが、上半身が右腕を通したまま左腕が外れ、下半身が裸足の状態であり、額に傷を負っていた。</p> <p>本件救命胴衣は、首かけタイプの膨張式であり、ガスボンベの封板が貫通針によって破れて穴が空いており、表素地のマジックテープが剥がれて気室が膨張し、気室布の中のガスが抜けた状態で発見された。</p> <p>本件救命胴衣は、表素地の両肩部分に数か所の擦過痕があり、また、左腰部に約1cm四方の破口が認められた。</p> <p>本件救命胴衣のカートリッジは、水分を感知してバネが作動し、貫通針をガスボンベの封板に突き上げる役割をしており、海水が検出された。</p> <p>本船は、オール1本のみを失っていたが、それ以外の備品が残った状態で漂着し、15日に船尾部左舷側舷縁上面に剝離があったことが</p>

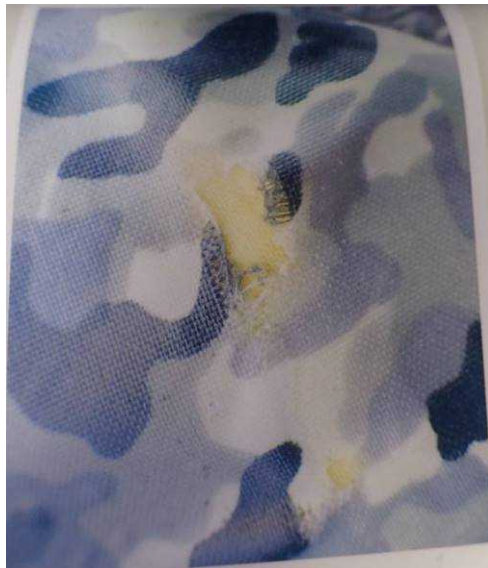
<p>確認された。</p> <p>漕手の身につけていた所持品は、発見されなかった。</p> <p>(写真3 本件救命胴衣(表面)、写真4 本件救命胴衣(裏面)、写真5 本件救命胴衣の表素地の状態 参照)</p>
<p>分析</p> <p>乗組員等の関与 船体・機関等の関与 気象・海象等の関与 判明した事項の解析</p>	<p>不明</p> <p>不明</p> <p>不明</p> <p>漕手の死因は、溺死であった。</p> <p>本船は、下多賀沖において漂流中、漕手が、08時00分ごろ釣りを行っている状況を認められたこと、司法解剖により死因が溺死で、死亡推定時刻が09時00分ごろと検案されたことから、この間において、漕手が落水したものと考えられるが、目撃者がおらず、落水に至った状況を明らかにすることができなかった。</p> <p>漕手は、着用していた本件救命胴衣の表素地のマジックテープが剥がれて気室が膨張し、気室布の中のガスが抜けた状態で発見され、カートリッジに海水が検出されたこと、及び表素地に擦過痕及び破口があったことから、落水後に同胴衣が膨張したものの、表素地が摩耗して気室布の傷ついた箇所からガスが抜け、浮力が得られず、溺水したものと考えられる。</p> <p>漕手は、血中に1.3～1.4 mg/mlのアルコールが検出されたことから、アルコール飲料を多量に摂取し、酩酊状態となっていたものと推定され、落水して溺死したことに関与したものと考えられる。</p>
<p>原因</p>	<p>本事故は、本船が、下多賀沖において漂流中、漕手が落水したことにより発生したものと考えられる。</p>
<p>再発防止策</p>	<p>今後の同種事故等の再発防止に役立つ事項として、次のことが考えられる。</p> <ul style="list-style-type: none"> ・手漕ぎボートの乗船者は、乗船中、アルコールを摂取しないことが望ましい。 ・手漕ぎボートの乗船者は、自らが所有する膨張式救命胴衣を適切に保管し、長期間使用するなどして表素地等に摩耗が生じる前に定期的に交換することが望ましい。 ・防水型の携帯電話又は防水パックに入れた携帯電話を携帯することが望ましい。

写真5 本件救命胴衣の表素地の状態
