船舶事故調査報告書

令和元年 11月27日
運輸安全委員会（海事専門部会）議決

事故種類	被引浮体搭乗者負傷
発生日時	令和元年 7月24日 12時40分ごろ
発生場所	兵庫県洲本市大浜海水浴場南東方沖 洲本港南防波堤灯台から真方位 126° 1,400m付近 (概位 北緯 34° 20.4′ 東経 134° 54.9′)
事故の概要	水上オートバイ ^{キョーギョー} KYOGYO IVは、航行中、また、水上オートバイグッドワン ^{ジュニア} Jrは、浮体をえい航中、浮体から投げ出された搭乗者がKYOGYO IVと接触して負傷した。
事故調査の経過	令和元年 8月2日、本事故の調査を担当する主管調査官（神戸事務所）ほか 1人の地方事故調査官を指名した。 原因関係者から意見聴取を行った。
事実情報 船種船名、総トン数 船舶番号、船舶所有者等 L×B×D、船質 機関、出力、進水等	A 水上オートバイ KYOGYO IV、0.2トン 250-56280大阪、株式会社エステートワン 3.02m (Lr) × 1.12m × 0.45m、FRP ガソリン機関、154.50kW、平成25年6月 B 水上オートバイ グッドワン Jr、0.2トン 250-58588大阪、株式会社グッドワン 2.87m (Lr) × 1.10m × 0.67m、FRP ガソリン機関、132.40kW、平成29年6月
乗組員等に関する情報	A 船長A 男性 31歳 二級小型船舶操縦士・特殊小型船舶操縦士 免許登録日 平成29年6月30日 免許証交付日 平成29年6月30日 (令和4年6月29日まで有効) B 船長B 男性 50歳 二級小型船舶操縦士・特殊小型船舶操縦士 免許登録日 平成17年10月3日 免許証交付日 平成28年6月8日 (令和3年6月7日まで有効) 搭乗者B 男性 23歳
死傷者等	重傷 1人（搭乗者B）
損傷	A 左舷船首部ミラーに破損

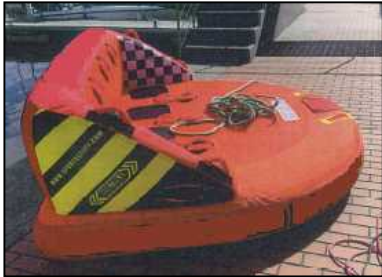
<p>写真3 本件浮体</p> </div> <p>船長Aは、左舷方の蛇行しながら先行するB船及び左右に振られる本件浮体を見ながら、本件浮体の付近を航行中、本件浮体が左方からA船に向かって横滑りして約5mの距離まで接近したことに気付いて危険を感じたものの、何もできないまま、令和元年7月24日12時40分ごろ本件浮体から投げ出された搭乗者BがA船の左舷船首部に接触し、本件浮体がA船の船首方を通過していくのを認めた。（図1参照）</p>

B船は、船長Bが1人で乗り組み、船長Aの同僚1人を同乗させ、本件浮体を長さ約18mのロープでえい航し、船長Bが搭乗者Bを楽しませるつもりで約20～25km/hの速力（対地速力、以下同じ。）で蛇行し、本件浮体を左右に大きく振りながら航行していた。

搭乗者Bは、本件浮体の中央に、両手で取っ手をつかみ、両足を前方に伸ばした姿勢で座っていたところ、海面上を跳ねながら左右に大きく振られる本件浮体から投げ出されないよう体に入力を入れており、疲れを感じていた。

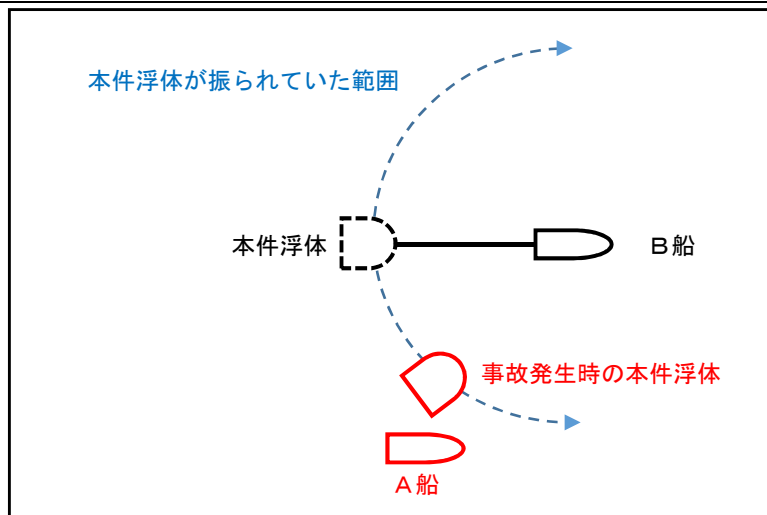
図1 A船、B船及び本件浮体の位置

船長Bは、右転して左舷方に横滑りした本件浮体を見た後、浮体を右舷方に振る目的で左転して右舷方を見たところ、本件浮体がA船に向かって横滑りしているのを認めて危険を感じたものの、急加速するとロープが緊張して搭乗者Bが投げ出されると思い何もできないまま、本件浮体から投げ出された搭乗者BがA船の左舷船首部と接触するのを認めた。

<p>搭乗者Bは、本件浮体の速力が50～60km/h であると感じていた。</p> <p>運輸安全委員会の解析^{*1}によれば、水上オートバイが浮体をえい航する場合、走り方によって、浮体の速力が水上オートバイの速力よりも高速になることがある。</p> <p>船長A、船長B及び搭乗者Bは、全員が救命胴衣を着用しており、飲酒していなかった。</p>
<p>分析</p> <p>乗組員等の関与</p> <p>船体・機関等の関与</p> <p>気象・海象等の関与</p> <p>判明した事項の解析</p>	<p>A あり、B あり</p> <p>A なし、B なし</p> <p>A なし、B なし</p> <p>A船は、大浜海水浴場南東方沖において、B船及び本件浮体の右舷方を航行中、船長Aが、本件浮体の付近を航行していたことから、振られた本件浮体との距離が近くなり、本件浮体から投げ出された搭乗者Bと接触し、搭乗者Bが負傷したものと考えられる。</p> <p>B船は、大浜海水浴場南東方沖において、本件浮体をえい航中、船長Bが、本件浮体を右舷方に振ったことから、本件浮体から投げ出された搭乗者BがA船と接触し、負傷したものと考えられる。</p>
<p>原因</p>	<p>本事故は、大浜海水浴場南東方沖において、A船がB船及び本件浮体の右舷方を航行中、B船が本件浮体をえい航中、船長Aが、本件浮体の付近を航行し、また、船長Bが、本件浮体を右舷方に振ったため、A船と本件浮体との距離が近くなり、本件浮体から投げ出された搭乗者BがA船と接触したことにより発生したものと考えられる。</p>
<p>再発防止策</p>	<p>今後の同種事故等の再発防止に役立つ事項として、次のことが考えられる。</p> <ul style="list-style-type: none"> ・ 浮体をえい航して旋回する場合は、浮体が外側に振られることを考慮し、周囲の船舶等から十分な距離をとること。また、浮体が水上オートバイの速力よりも高速で振られることに留意し、十分減速すること。 ・ えい航されている浮体の周囲を航行する場合は、十分な距離をとること。 ・ 船長は、浮体をえい航する場合は、浮体搭乗者の見張り役を同乗させることが望ましい。
