船舶事故調査報告書

平成31年3月20日
 運輸安全委員会（海事専門部会）議決
 委員 佐藤 雄二（部会長）
 委員 田村 兼吉
 委員 岡本 満喜子

事故種類	釣り客負傷
発生日時	平成30年10月28日 13時00分ごろ
発生場所	徳島県鳴門市撫養港 大磯埼灯台から真方位298° 820m付近 (概位 北緯34° 11.0′ 東経134° 38.0′)
事故の概要	遊漁船結愛丸は、東北東進中、うねりを乗り越えて船体が縦揺れした際、前部甲板にいた釣り客2人が負傷した。
事故調査の経過	平成30年11月12日、本事故の調査を担当する主管調査官（神戸事務所）ほか1人の地方事故調査官を指名した。 原因関係者から意見聴取を行った。
事実情報 船種船名、総トン数 船舶番号、船舶所有者等 L×B×D、船質 機関、出力、進水等	遊漁船 結愛丸、4.9トン T03-22537（漁船登録番号）、個人所有 11.65m (Lr) × 2.64m × 0.93m、FRP ディーゼル機関、382.46kW、昭和60年11月 第252-13454号（船舶検査済票の番号）
乗組員等に関する情報	船長 男性 57歳 一級小型船舶操縦士・特殊小型船舶操縦士・特定 免許登録日 平成29年5月25日 免許証交付日 平成29年5月25日 (平成34年5月24日まで有効) 釣り客A 男性 53歳 釣り客B 男性 50歳
死傷者等	重傷 1人（釣り客A）、軽傷 1人（釣り客B）
損傷	なし
気象・海象	気象：天気 晴れ、風向 北西、風力 3、視界 良好 海象：うねり 波高約3m、潮汐 下げ潮の末期、潮流 東流約 0.9ノット (kn) 全国港湾海洋波浪情報網（ナウファス）による徳島小松島港（本事故発生場所の南方約8.6海里（M））の波浪観測値は、次のとおりであった。

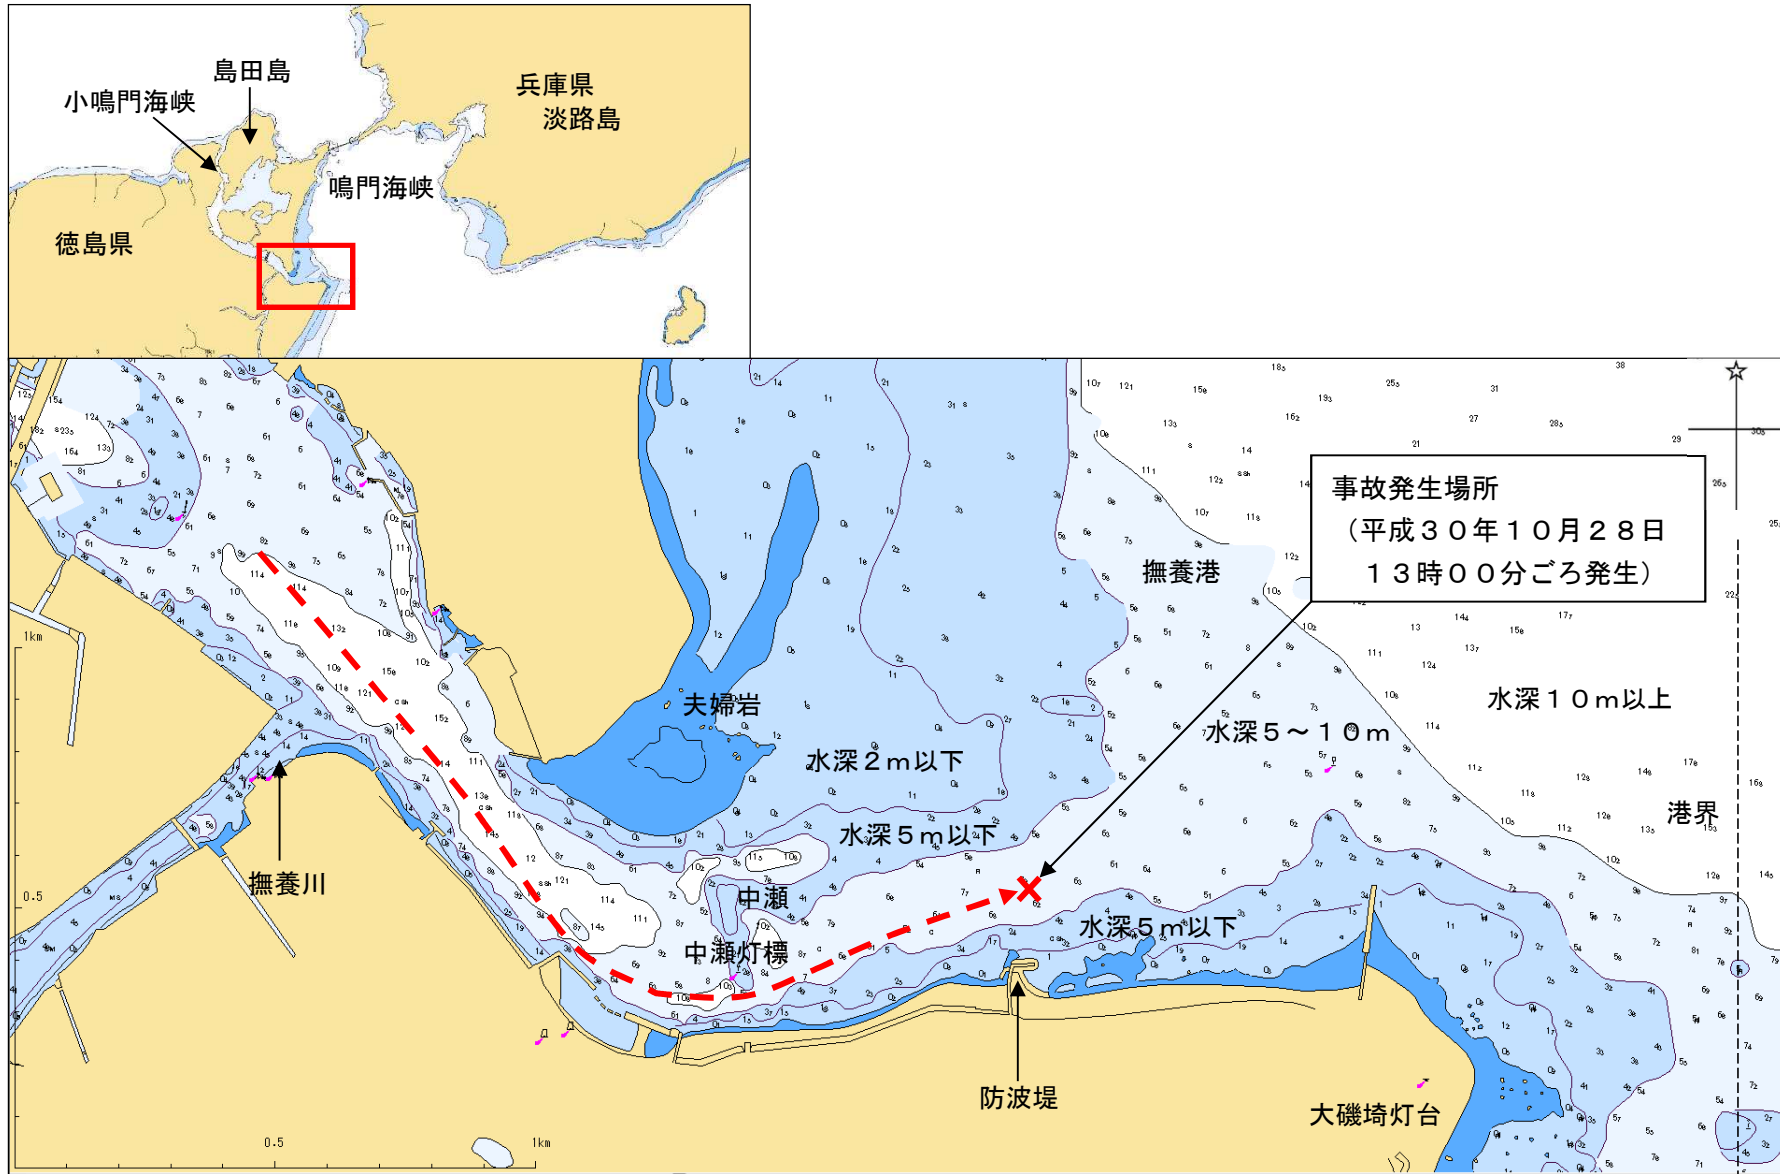
付図1 事故発生経過概略図

本船は、右舷方の防波堤を通過した頃、船長が、正船首方100m付近の海面に波高約3mのうねりが発生しているのを認め、停船したり反転したりすると転覆すると思い、スロットルを下げてもうねりを乗り越えたところ、13時00分ごろ船体が縦揺れした。

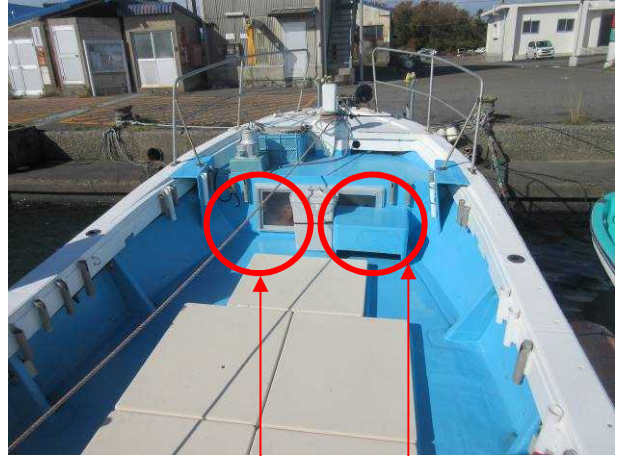
写真2 前部甲板

釣り客7人は、釣り客Aが前部甲板右舷側の段差に船尾方を向いて左手で右舷船首部のハンドレールを、右手で段差をつかんで腰を掛け、釣り客Bが前部甲板左舷側で船首方を向いて右手で前部甲板の段差を、左手で左舷船首部のハンドレールをつかんでしゃがみ、1人が前部甲板で釣り客Bの後方に座り、3人が後部甲板の長椅子に腰を掛け、1人が操縦室内で船長の横で取っ手をつかんで立っていた。

釣り客Aは、^{でん}臀部を前部甲板に打って倒れた。

釣り客Bは、両膝、右肘及び額を前部甲板等にぶつけた。

釣り客Bの位置

釣り客Aの位置

<p>原因</p>	<p>本事故は、中瀬東方沖において、釣り場に向けて東北東進中、船首方から波高約3mのうねりを受ける状況下、船長が、釣り客A及び釣り客Bを前部甲板に乗せた状態で航行していたため、うねりを乗り越えて船体が縦揺れした際、前部甲板右舷側にいた釣り客Aが臀部を甲板に打ち、前部甲板左舷側にいた釣り客Bが両肘等を甲板に打ったことにより発生したものと考えられる。</p>
<p>再発防止策</p>	<p>今後の同種事故等の再発防止及び被害の軽減に役立つ事項として、次のことが考えられる。</p> <ul style="list-style-type: none"> ・ 遊漁船の船長は、船体動揺が予測される場合、釣り客を客室又は後部甲板に移動させること。 ・ 港口など水深が浅くなっている場所は波高が高くなるので、海面の状況を確認しながら航行し、うねりが高くなる兆候が見られた場合、引き返すか付近の港に避難すること。 ・ 遊漁船の船長は、釣り客に負傷者が生じた場合、負傷の状況を十分に確認するとともに、速やかに118番通報を行い、負傷者の搬送方法等について助言を求めること。
