船舶事故調査報告書

平成31年3月27日
 運輸安全委員会（海事専門部会）議決
 委員 佐藤 雄二（部会長）
 委員 田村 兼吉
 委員 岡本 満喜子

事故種類	衝突
発生日時	平成30年3月17日 19時47分ごろ
発生場所	和歌山県すさみ町江須崎南西方沖 江須崎灯台から真方位225° 2.3海里（M）付近 （概位 北緯33° 28.4′ 東経135° 33.7′）
事故の概要	貨物船DONG KUN7は、南東進中、また、油タンカー兼液体化学薬品ばら積船第八照栄丸は、北西進中、両船が衝突した。 DONG KUN7は、船首部に破口等を生じ、また、第八照栄丸は、左舷中央部に破口等を生じた。
事故調査の経過	平成30年3月19日、本事故の調査を担当する主管調査官（神戸事務所）ほか1人の地方事故調査官を指名した。 原因関係者から意見聴取を行った。
事実情報 船種船名、総トン数 船舶番号、船舶所有者等 L×B×D、船質 機関、出力、進水等	A 貨物船 DONG KUN7（パラオ共和国籍）、2,838トン 8740137（IMO番号）、DONG KUN SHIPPING LIMITED 97.60m×13.80m×7.20m、鋼 ディーゼル機関、1,765kW、2003年 B 油タンカー兼液体化学薬品ばら積船 第八照栄丸、499トン 133874、合田汽船株式会社、上野トランステック株式会社（運航者） 64.99m×10.00m×4.50m、鋼 ディーゼル機関、735kW、平成5年4月24日
乗組員等に関する情報	A 船長A（中華人民共和国籍） 男性 47歳 締約国資格受有者承認証 船長（パラオ共和国発給） 交付年月日 2017年12月20日 （2019年9月1日まで有効） 航海士A（ベトナム社会主義共和国籍） 男性 37歳 締約国資格受有者承認証 船長（パラオ共和国発給） 交付年月日 2017年11月24日 （2021年12月13日まで有効） B 船長B 男性 64歳 五級海技士（航海） 免許年月日 昭和56年7月8日

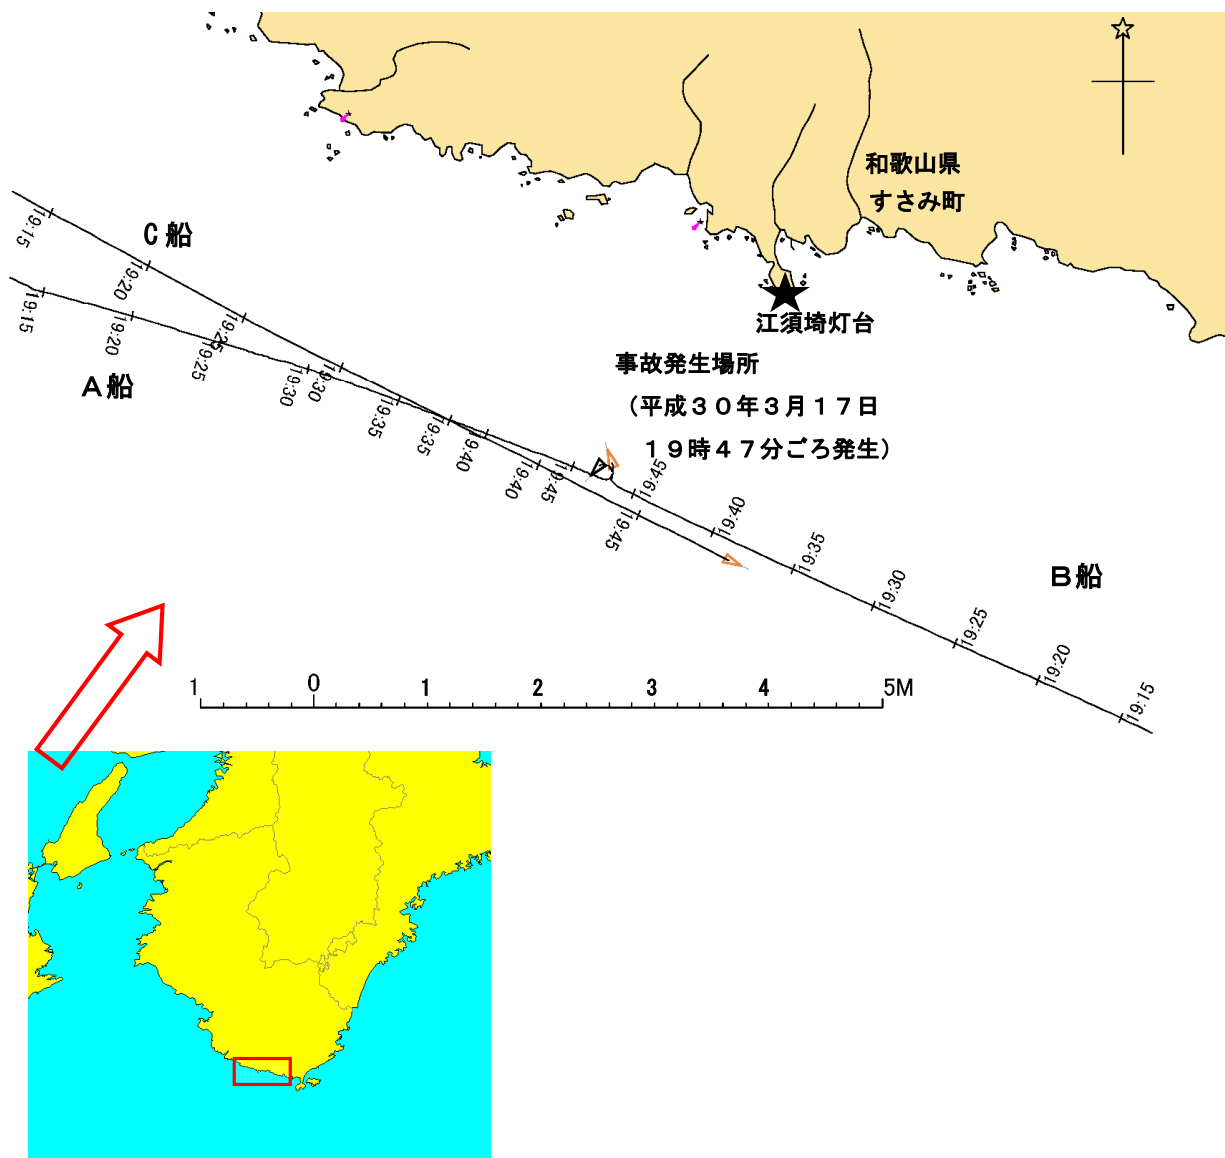
付図1 航行経路図

<p>分析</p> <p>乗組員等の関与 船体・機関等の関与 気象・海象等の関与 判明した事項の解析</p>	<p>A あり、B あり A なし、B なし A なし、B なし</p> <p>A 船は、江須崎南西方沖を南東進中、航海士 A が、反航する B 船が C 船と通過したのち針路を左に転じると思い、針路及び速力を保持して航行したことから、B 船と衝突したものと考えられる。</p> <p>A 船は、19時15分ごろ針路を左に転じ、その後、B 船と衝突のおそれのある態勢で接近したものと考えられる。</p> <p>航海士 A は、電子海図表示装置の画面を見て、B 船が C 船の進路を避けて針路を右に転じて航行していると判断したことから、B 船が C 船と通過後、元の針路に戻して左に転じると思ったものと考えられる。</p> <p>B 船は、江須崎南西方沖を北西進中、航海士 B が、C 船との通過時の間隔が狭く感じられて C 船の動向に注意を向け、周囲の見張りを適切に行っていなかったことから、A 船が衝突のおそれのある態勢で接近していることに気付かずに航行し、A 船と衝突したものと考えられる。</p>
<p>原因</p>	<p>本事故は、夜間、江須崎南西方沖において、A 船が南東進中、B 船が北西進中、航海士 A が、反航する B 船が C 船を通過したのちに針路を左に転じると思い、針路及び速力を保持して航行し、また、航海士 B が、通過時の C 船の動向に注意を向け、周囲の見張りを適切に行っていなかったため、両船が衝突したものと考えられる。</p>
<p>再発防止策</p>	<p>今後の同種事故等の再発防止に役立つ事項として、次のことが考えられる。</p> <ul style="list-style-type: none"> ・ 船橋当直中は、特定の船舶のみに注意を向けることなく、周囲の船舶の適切な見張りを行うこと。 ・ 電子海図表示装置や A I S などの航海計器で早期に相手船の情報を知っても、安全に通過するまで、相手船の動きを安易に決めつけずに見張りを行うこと。 ・ 接近するおそれのある船舶同士は、早めに、国際 V H F 無線電話を使用するなどしてお互いに操船意図を連絡することが望ましい。

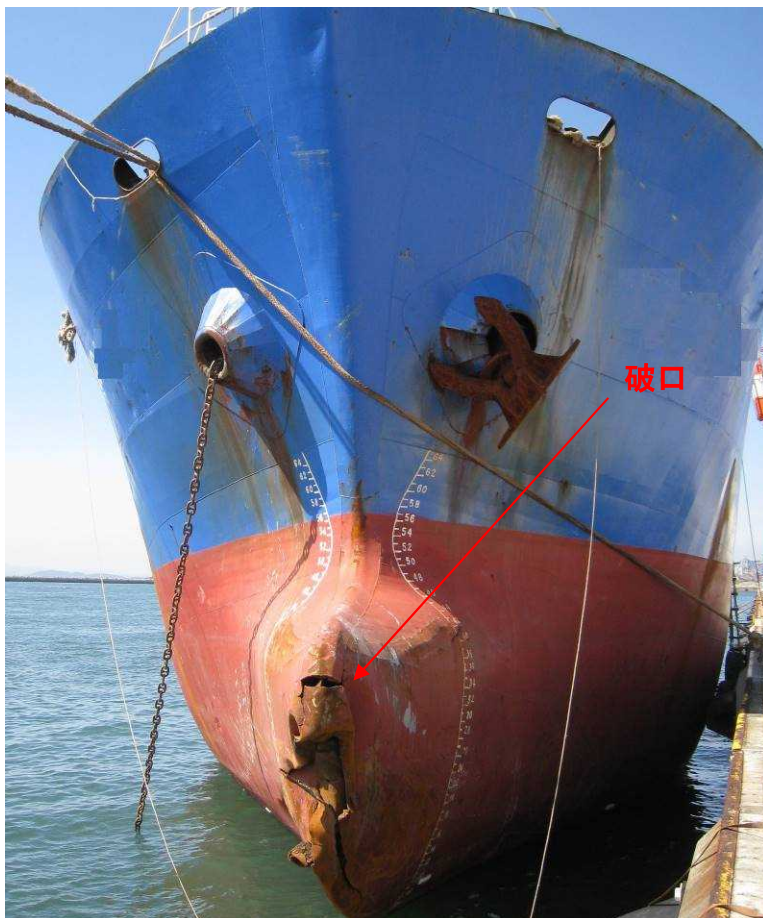
写真2 A船の損傷状況

免状交付年月日 平成27年4月8日 免状有効期間満了日 平成32年7月18日 航海士B 男性 62歳 四級海技士（航海） 免許年月日 昭和51年12月24日 免状交付年月日 平成29年3月21日 免状有効期間満了日 平成34年3月20日
死傷者等	なし
損傷	A 船首部に破口及び亀裂 B 左舷中央部に破口等
気象・海象	気象：天気 晴れ、風向 北東、風力 3、視界 良好 海象：海上 平穏
事故の経過	<p>A船は、船長A及び航海士Aほか12人（中華人民共和国籍4人、ベトナム社会主義共和国籍6人、ミャンマー連邦共和国籍2人）が乗り組み、航海士A及び甲板手が船橋当直につき、約115°（真方位、以下同じ。）の針路、約10.0ノット（kn）の速力（対地速力、以下同じ。）で、静岡県富士市田子の浦港に向けて紀伊半島西方沖を航行していた。</p> <p>航海士Aは、A船より速力の速い同航船（以下「C船」という。）がA船の左舷後方から接近してほぼ並んだ頃、平成30年3月17日19時15分ごろ和歌山県串本町潮岬沖に向けて針路を約105°に転じた。</p> <p>航海士Aは、C船がA船を追い越した後、19時31分ごろレーダーで右舷船首方5M付近に反航するB船の映像を認め、B船のマスト灯2個及び両舷灯を視認し、電子海図表示装置に表示されていたB船の航跡が串本町和深崎南西方沖で少し右に曲がっていたので、B船がC船の進路を避けて針路を右に転じて航行していると判断し、B船がこのまま航行してC船と通過後、左に転じて元の針路に戻すと思い、B船の動向を見ながら当直を続けた。</p> <p>A船は、航海士Aが、約0.5Mに接近してもなお同じ針路で航行しているB船の動きに不安を感じているうち、至近に迫って左舵一杯をとったものの、19時47分ごろ船首部とB船の左舷中央部とが衝突した。</p> <p>船長Aは、自室で休んでいたところ衝撃を感じて昇橋し、本事故の発生を知り、海上保安庁に通報した。</p> <p>A船は、海上保安庁の指示で付近の海域に停留したのち、翌日和歌山県田辺港に錨泊し、後日、和歌山県和歌山下津港に入港して仮修理が行われた。</p> <p>B船は、船長B及び航海士Bほか4人が乗り組み、C9留分（灯油と同様の軽質油）約500klを積載し、航海士Bが船橋当直につき、</p>
