# 船舶事故調査報告書

令和元年5月22日

運輸安全委員会（海事専門部会）議決

事故種類	衝突（岸壁）
発生日時	平成30年1月21日 13時37分ごろ
発生場所	茨城県大洗町大洗港 大洗港沖防波堤南灯台から真方位325° 1.3海里（M）付近 （概位 北緯36° 18.5′ 東経140° 34.3′）
事故の概要	旅客フェリーさんふらわあ ふらのは、着岸作業中、岸壁に衝突した。 さんふらわあ ふらのは、球状船首に亀裂等を生じ、岸壁は、コンクリートに破損を生じた。
事故調査の経過	平成30年1月31日、本事故の調査を担当する主管調査官（横浜事務所）を指名した。 なお、後日、1人の地方事故調査官を新たに指名した。 原因関係者から意見聴取を行った。
事実情報 船種船名、総トン数 船舶番号、船舶所有者等 L×B×D、船質 機関、出力、進水等	旅客フェリー さんふらわあ ふらの、13,816トン 142816、商船三井フェリー株式会社（A社） 199.70m×27.20m×18.35m、鋼 ディーゼル機関2基／電動機2基、21,000kW（合計）／4,000kW（合計）、平成28年7月（平成29年5月就航）
乗組員等に関する情報	船長 男性 56歳 一級海技士（航海） 免許登録日 平成13年5月23日 免許証交付日 平成28年2月3日 （令和3年5月22日まで有効）
死傷者等	なし
損傷	本船 球状船首に亀裂を伴う凹損 岸壁 コンクリートに破損
気象・海象	気象：天気 晴れ、風向 南東、風速 約3m/s、視界 良好 海象：海上 平穏、潮汐 上げ潮の初期
事故の経過	本船は、船長ほか31人が乗り組み、旅客133人を乗せ、車両178台を積載し、船首約6.28m、船尾約6.30mの喫水で、平成30年1月20日18時45分ごろ大洗港に向けて北海道苫小牧市苫小牧港を出港した。

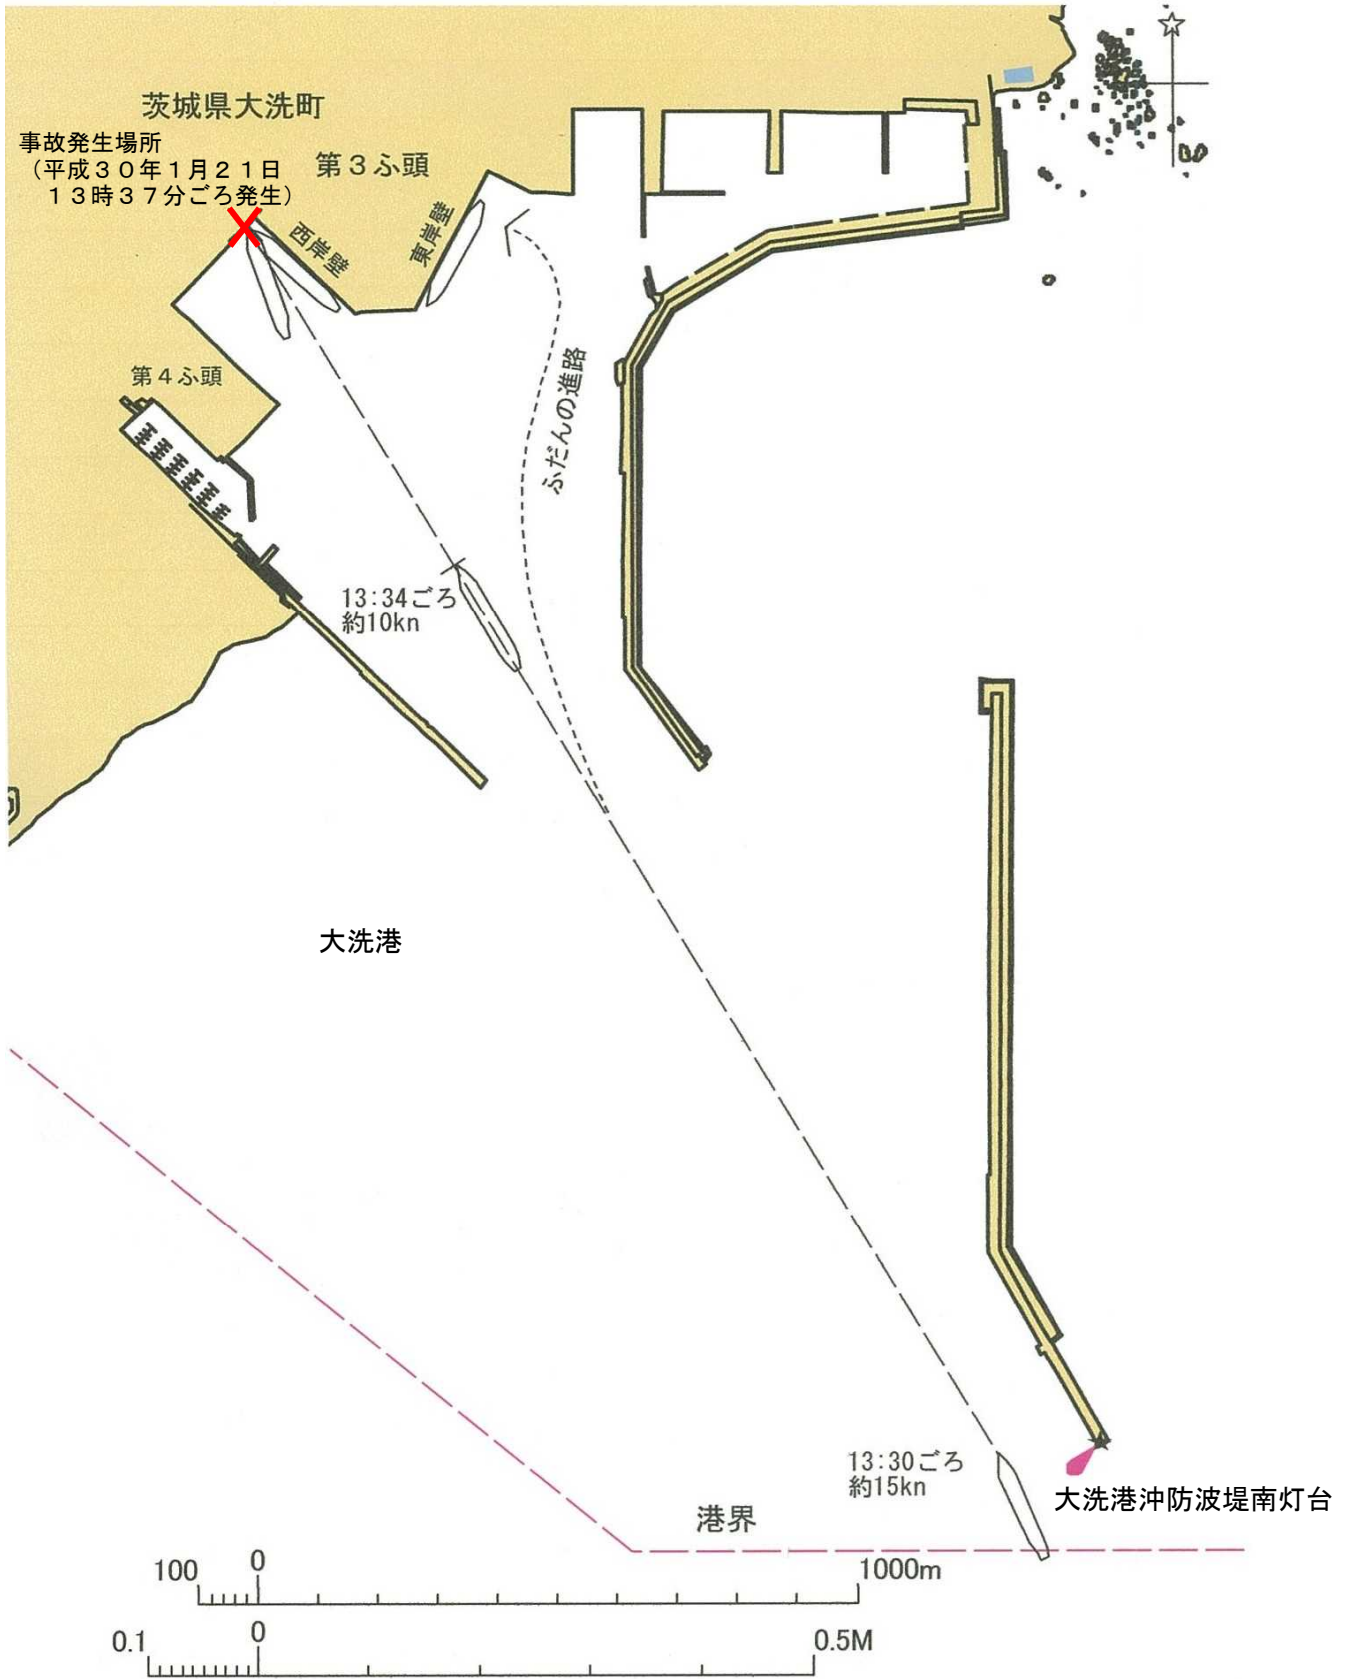
付図1 事故発生経過概略図

<p>本船は、船長が、21日13時05分ごろ大洗港沖防波堤南灯台の北東方沖7M付近で船橋当直につき、入船右舷着けする目的で大洗港第3ふ頭西岸壁（以下「西岸壁」という。）に向かった。</p> <p>本船は、13時30分ごろ大洗港沖防波堤南灯台に並んだとき、船長が、運航基準に沿って約335°（真方位、以下同じ。）の針路とし、約15ノット（kn）の速力（対地速力、以下同じ。）で航行中、機関準備及び港内全速力前進を指示し、推進システムがディーゼル機関から電動機に切り替わった。</p> <p>船長は、乗組員を入港配置につけ、当直航海士ほか2人を機関や舵の操作等につけて操船指揮をとり、半速力前進、微速力前進と減速操作をしたが、13時34分ごろ針路を約330°としたとき、速力が約10knあり、十分に減速できていないことから主機を停止した。</p> <p>本船は、船長が引き続き、微速力後進、半速力後進、全速力後進と操作し、船首を防舷材に向けるように船首尾のスラストを使い、船首が約340°を向いたとき、13時37分ごろ、約2.9knの前進行きあしを残した状態で、球状船首が西岸壁と第4ふ頭とに挟まれた泊地の北西側の岸壁（以下「本件岸壁」という。）に衝突した。</p> <p>船長は、後進が効き、強い衝撃を受けなかったので、西岸壁に着岸し、A社運航管理者へ本事故発生の報告を行い、旅客等の状況を確認したところ、負傷者はおらず、積載車輛などの損傷もないことが分かった。</p> <p>A社は、船長からの報告を受け、安全管理規程の事故処理基準に沿って事故調査委員会を立ち上げ、運輸局へ本事故の発生を連絡した。</p> <p>翌日、船長は、フォアピークタンク内の水量が減少していたので確認したところ、球状船首及び本件岸壁の損傷が分かり、海上保安庁等に連絡した。</p> <p>（付図1 事故発生経過概略図 参照）</p>
<p>その他の事項</p>	<p>本船は、1舵で、通常航海時は2基のディーゼル機関で推進し、航海全速力前進から港内全速力前進とすることによって自動的にディーゼル機関から電動機2基に切り替わる推進システム（ハイブリッド二重反転プロペラ推進システム）をA社として初めて採用していた。</p> <p>A社運航の大洗港と苫小牧港間の航路には、本事故当時、両港を夕方ごろに出港する夕方便2隻、両港を深夜に出港する深夜便2隻の計4隻が就航しており、本船と同じ夕方便の1隻は本船と同型船であり、深夜便の2隻は2機2軸2舵で可変ピッチプロペラの推進システムを採用していた。</p> <p>船長は、平成30年1月7日に深夜便を西岸壁に着岸させたのち、休暇に入り、休暇明けの17日に大洗港第3ふ頭東岸壁（以下「東岸壁」という。）に着岸中の本船に乗船し、本事故当時、夕方便として苫小牧港から折り返し、大洗港西岸壁に向けて着岸操船中であった。</p>

<p>A社は、大洗港において、ふだん、深夜便は西岸壁に入船右舷着けとし、本船は、防波堤内で右舵を取ったのちに左回頭後、東岸壁に出船右舷着けとしていたが、本事故当時、船長の乗船前から、船体清掃作業の関係で西岸壁に入船右舷着けで着岸させることにしていた。</p> <p>船長は、本船就航前の艤装時の船長であり、海上試運転時にも乗船したが、輪番制でA社が運航する船舶に船長として乗船し、本船就航後、本事故当時、本船には4回目の乗船であったものの、西岸壁に着岸させるのは初めてであった。</p> <p>船長は、ふだん本船を減速効果のある回頭を伴って東岸壁に着岸させていたが、本事故当時、減速効果の少ない直線的な針路で西岸壁に向かっており、また、1軸二重反転プロペラの本船では、深夜便の船舶で得られる翼角ゼロや2舵をV字状にしての減速効果を得ることができなかった。</p> <p>本船は、本事故当時、推進システムに異常はなく、A社の事故調査委員会の調査で、船橋内の在橋者間における意志疎通等も問題なく、風潮流などの強い外力の影響も受けていなかったことが分かった。</p> <p>船長は、本事故当時、本船を就航後初めて西岸壁に着岸させるに当たり、港内全速力前進を指示して電動機の推進システムに切り替わってから、休暇前に着岸させた深夜便のように操船し、減速の時機が遅れ、十分な減速ができていなかったと本事故後に思った。</p>
<p><b>分析</b></p> <p>乗組員等の関与 船体・機関等の関与 気象・海象等の関与 判明した事項の解析</p>	<p>あり なし なし</p> <p>本船は、西岸壁に入船右舷着けで着岸する目的で北西進中、船長が、推進システムにより操船特性が異なる本船を深夜便の船舶と同じ感覚で操船し、前進行きあしを残した状態で進入を続けたことから、減速する時機が遅れ、球状船首が本件岸壁に衝突したものと考えられる。</p>
<p><b>原因</b></p>	<p>本事故は、本船が、西岸壁に入船右舷着けで着岸する目的で北西進中、船長が、推進システムにより操船特性が異なる本船を深夜便の船舶と同じ感覚で操船し、前進行きあしを残した状態で進入を続けたため、減速する時機が遅れ、球状船首が本件岸壁に衝突したものと考えられる。</p>

<p><b>再発防止策</b></p>	<p>A社は、本事故後、西岸壁に着岸するために進入するに当たり、船首が西岸壁に差し掛かる際は、適宜減速制御し、船首尾スラストの効果が十分に得られる3.0kn程度の行きあしとすることなどを所属船長等に改めて周知した。</p> <p>今後の同種事故等の再発防止に役立つ事項として、次のことが考えられる。</p>

| | <ul style="list-style-type: none"><li>・ 着岸操船時には、事前に気象、海象や周辺海域の状況変化などの情報を入手のうえ、運航基準を基に操船すること。</li><li>・ 操船に当たっては、船舶の推進システムの特性を考慮し、減速の時機が遅れることがないようにすること。</li></ul> |
