## 船舶事故調査報告書

令和元年7月3日

運輸安全委員会（海事専門部会）議決

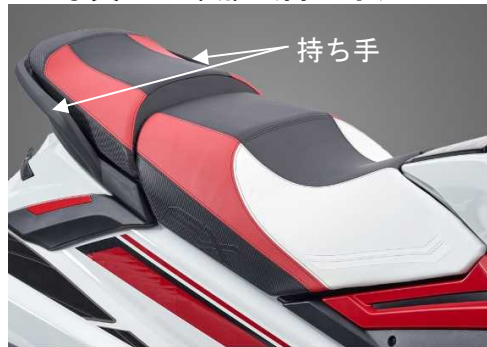
写真2 本船（持ち手）

<p>していなかった。</p> <p>同乗者は、ジェットノズルからの噴流を下半身開口部に受けて大きな怪我を負う危険性は理解していたものの、ウェットスーツボトム等の着用の必要性を理解していなかった。</p>
<p><b>分析</b></p> <p>乗組員等の関与 船体・機関等の関与 気象・海象等の関与 判明した事項の解析</p>	<p>あり</p> <p>なし</p> <p>なし</p> <p>本船は、菊池川において、発進する際、船長が同乗者に声を掛けずに発進したことから、水着及び救命胴衣を着用した同乗者が後部シートの持ち手をしっかりと握ることができないまま、手が滑って持ち手から離れ、体勢を崩して後方に背中から落水し、ジェットノズルからの噴流を下半身開口部に受けて負傷したものと考えられる。</p>
<p><b>原因</b></p>	<p>本事故は、本船が、菊池川において、発進する際、船長が同乗者に声を掛けずに発進したため、水着及び救命胴衣を着用した同乗者が後部シートの持ち手をしっかりと握ることができないまま、手が滑って持ち手から離れ、体勢を崩して後方に背中から落水し、ジェットノズルからの噴流を下半身開口部に受けたことにより発生したものと考えられる。</p>
<p><b>再発防止策</b></p>	<p>今後の同種事故等の再発防止及び被害の軽減に役立つ事項として、次のことが考えられる。</p> <ul style="list-style-type: none"> <li>・ 船長は、同乗者に対して発進前に声掛け、持ち手をしっかりと握ることなどの注意喚起を行うこと。</li> <li>・ 水上オートバイに乗船する者は、落水した際のジェット噴流による負傷防止のため、身体を保護できるウェットスーツボトム等を着用すること。</li> <li>・ 事故が発生した場合、速やかに警察へ通報すること。</li> </ul>

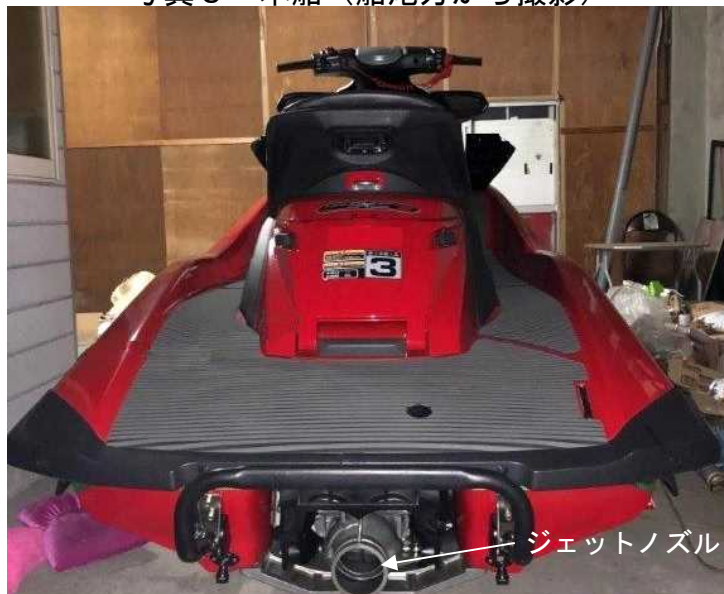
写真3 本船（船尾方から撮影）

事故種類	同乗者負傷
発生日時	平成30年10月8日 11時30分ごろ
発生場所	熊本県和水町菊池川 <small>おおうら</small> 大浦三等三角点から真方位117° 1,250m付近 （概位 北緯32° 59.8′ 東経130° 36.4′）
事故の概要	水上オートバイ <small>エフエックス エスフイエイチオー</small> Fx-SVH0は、発進した際、同乗者が落水して負傷した。
事故調査の経過	平成30年10月10日、本事故の調査を担当する主管調査官（長崎事務所）ほか1人の地方事故調査官を指名した。 原因関係者から意見聴取を行った。
事実情報 船種船名、総トン数 船舶番号、船舶所有者等 L×B×D、船質 機関、出力、進水等	水上オートバイ Fx-SVH0、0.2トン 290-65458福岡、個人所有 3.02m (Lr) × 1.12m × 0.45m、FRP ガソリン機関、183.90kW、平成30年6月
乗組員等に関する情報	船長 男性 24歳 特殊小型船舶操縦士 免許登録日 平成27年8月31日 免許証交付日 平成27年8月31日 （令和2年8月30日まで有効） 同乗者 男性 25歳
死傷者等	重傷 1人（同乗者）
損傷	なし
気象・海象	気象：天気 晴れ、風向 北北西、風力 2、視界 良好 水象：水上 平穏
事故の経過	本船は、船長が1人で乗り組み、同乗者を乗せ、遊走の目的で、平成30年10月8日11時30分ごろ、船首を南南西方に向けて菊池川上流の菊池川橋北東方1,000m付近を発進した。 同乗者は、発進直後、後部シートに前方を向いて着座して同シートの両側に設置された持ち手を握っていたが、後方に背中から落水して下半身開口部にジェットノズルからの噴流を受けた。 船長は、約200m南南西進したところで船体が軽くなっているこ
