# 船舶事故調査報告書

令和元年7月17日

運輸安全委員会（海事専門部会）議決

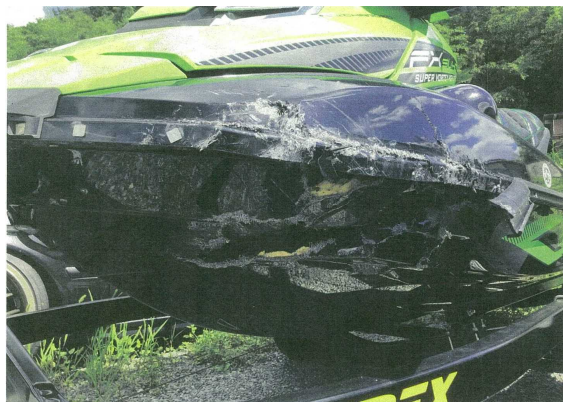
写真1 A船左舷船首船底部

同乗者B 女性 28歳
死傷者等	A 重傷 1人（同乗者A）、軽傷 1人（船長A） B 重傷 2人（船長B及び同乗者B）
損傷	A 左舷船首部船底外板の破口等（全損） B 船首部上面ハッチカバー及び操縦ハンドル周辺に破損、右舷船首部防舷材に擦過傷、右舷中央部外板に破口、機関に濡損等
気象・海象	気象：天気 晴れ、風向 北東、風力 1、視界 良好 海象：海上 平穏、潮汐 下げ潮の中央期
事故の経過	<p>A船は、船長Aが1人で乗り組み、後部座席に同乗者Aを乗せ、平成30年8月12日14時10分ごろ釣川河口部右岸の砂浜を出発して北西進した。</p> <p>船長Aは、A船に続いて仲間の2艇（以下「C船」及び「D船」という。）が後から出発していたが、C船が後続しておらず、C船の搭乗者3人が釣川河口付近で落水していることに気付き、D船と共に右旋回して引き返した。</p> <p>船長Aは、右旋回しながら船首が陸岸の方向を向いているとき、C船の近くにB船を認め、B船とは距離があり、B船がほとんど動いていないように見えたので、B船と接近することはないと思い、釣川河口の北方沖で停止しようと減速しながら航行を続けた。</p> <p>A船は、船長Aが、左舷船首方至近のB船に気付き、危ないと叫んだものの何も措置をとることができず、14時20分ごろ左舷船首部とB船の右舷船首部とが衝突した。</p> <p>船長A及び同乗者Aは、衝突の衝撃により落水し、近くにいたD船が救助に来たので、船長AがD船を操縦して同乗者Aを釣川河口部右岸の砂浜に搬送した。</p> <p>B船は、船長Bが1人で乗り組み、後部座席に同乗者Bを乗せ、13時50分ごろ宗像市勝浦浜の砂浜を出発し、その後、釣川河口の北方沖に移動して遊走を行っていたところ、A船及びD船が釣川河口部右岸の砂浜を出発して北西進するのを見た後、C船の搭乗者3人が釣川河口部右岸導流堤の先端付近で落水しているのを認めた。</p> <p>船長Bは、C船搭乗者の落水場所が導流堤の消波ブロックから近かったので救助が必要かもしれないと思い、C船に右舷側を寄せて東方を向いた態勢で接近したところ、落水した3人がC船に自力で乗り込もうとしていたので危険はないと思い、再度北方沖に向かうことにした。</p> <p>船長Bは、その際、左舷船首方からD船が接近してきていることに気付いたが、釣川河口部右岸の砂浜に向かうのか、西方に向かうのか分からなかったため、その動向を観察していたところ、D船が右転して西方に向かうのを認めた。</p> <p>B船は、船長Bが、D船の船尾方を通過するように沖に出ることと</p>

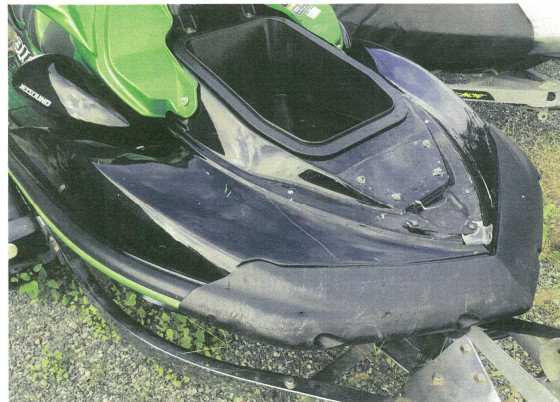
写真2 B船右舷船首部

（上面ハッチカバーは外されている）
