船舶事故調査報告書

事故種類	乗組員死亡
発生日時	令和元年8月7日 05時10分ごろ
発生場所	愛知県常滑市中部国際空港北西方沖 中部国際空港北進入灯施設先端灯から真方位311° 1.9海里 (M) 付近 (概位 北緯34°54.1′ 東経136°46.3′)
事故の概要	漁船第3八千代丸、漁船第二八千代丸及び漁船第五八千代丸は、接舷した状態で揚網作業中、第二八千代丸の船長が死亡した。
事故調査の経過	令和元年8月16日、本事故の調査を担当する主管調査官（横浜事務所）ほか1人の地方事故調査官を指名した。 原因関係者から意見聴取を行った。
事実情報 船種船名、総トン数 船舶番号、船舶所有者等 L×B×D、船質 機関、出力、進水等	A 漁船 第3八千代丸、13トン ME2-5535（漁船登録番号）、個人所有 16.58m (Lr) × 4.28m × 1.29m、FRP ディーゼル機関、400kW（動力漁船登録票による）、平成7年2月13日 B 漁船 第二八千代丸、14トン ME2-5621（漁船登録番号）、個人所有 16.05m (Lr) × 4.51m × 1.33m、FRP ディーゼル機関、漁船法馬力数150、平成9年12月27日 C 漁船 第五八千代丸、10トン ME2-5801（漁船登録番号）、個人所有 14.98m (Lr) × 3.96m × 1.22m、FRP ディーゼル機関、540kW（動力漁船登録票による）、平成16年12月4日
乗組員等に関する情報	A 船長A 男性 46歳 二級小型船舶操縦士 免許登録日 平成16年11月22日 免許証交付日 令和元年7月3日 (令和6年11月21日まで有効) B 船長B 男性 76歳 一級小型船舶操縦士・特殊小型船舶操縦士・特定

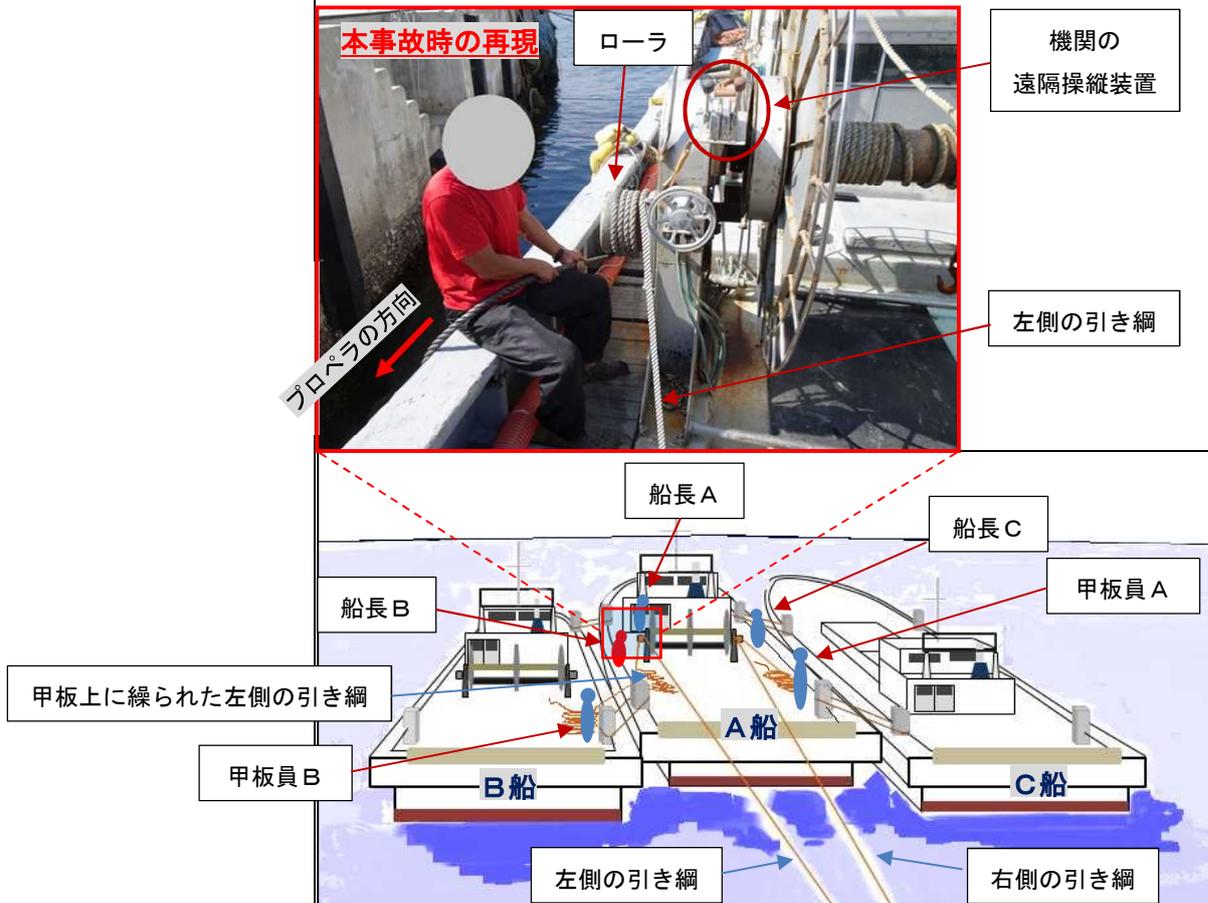
(図1 参照)

<p>免許登録日 昭和50年9月26日 免許証交付日 平成26年7月14日 (令和2年5月1日まで有効)</p> <p>C 船長C 男性 31歳 二級小型船舶操縦士 免許登録日 平成21年7月15日 免許証交付日 令和元年5月27日 (令和6年5月26日まで有効)</p>
死傷者等	死亡 1人(船長B)
損傷	なし
気象・海象	気象：天気 晴れ、風向 南東、風力 3、視界 良好 海象：海上 平穏
事故の経過	<p>A船(網船)は船長A及び甲板員(以下「甲板員A」という。)が乗り組み、B船(手船)は船長B及び甲板員(以下「甲板員B」という。)が乗り組み、C船(運搬船)は船長Cが1人で乗り組み、共に船団(以下「本件船団」という。)を構成し、2そう船びき漁(いわし漁)を行う目的で、令和元年8月7日02時50分ごろ中部国際空港北西方沖の漁場に向けて三重県津市白塚漁港^{しらつか}を出港した。</p> <p>本件船団は、漁場に到着し、04時30分ごろ網を投下した後、A船が右側の引き綱を、B船が左側の引き綱をそれぞれ引き、えい網を開始した。</p> <p>本件船団は、1回目のえい網を終え、A船の左舷側にB船が、右舷側にC船がそれぞれ接舷し、互いに船首及び船尾のたつにロープでつないで横船列を構成した後、B船及びC船が機関を停止したのちに船長B及び船長CがA船に移乗し、A船が、機関を回転数毎分約500とし、微速力前進で揚網作業を開始した。</p> <p>A船は、船長Bがウインチの船首側で見張り等を行い、船長Aがウインチの左舷側のローラで左側の引き綱を、船長C及び甲板員Aがウインチの右舷側のローラで右側の引き綱をそれぞれ巻き上げて甲板上に繰り始めた。</p> <p>B船は、甲板員Bが、2回目のえい網の準備を行う目的で、A船の甲板上に繰られた左側の引き綱をB船に取り込む作業を開始した。</p> <p>船長Aは、ウインチの摺動部^{しゅうどうぶ}の滑りが悪かったので、船長Bと左側の引き綱の巻揚げ作業を交代し、船長Bが左舷側の舷縁に腰を掛けてローラに引き綱を5回程度巻いて巻き揚げた引き綱を甲板上に繰っている様子を見た後、ウインチの摺動部にスプレー式潤滑剤を噴霧し始めた。</p> <p>船長Aは、05時10分ごろ、船長Bの叫び声を聞き、船長Bの方を見たところ、ローラで巻き揚げられた左側の引き綱が左舷側舷縁を越えてプロペラ^{プロペラ}の方向に引っ張られ、緊張した同引き綱とA船の左舷</p>

側舷縁との間に腰部付近を挟まれている船長Bを認め、ウインチ後部の遠隔操縦装置で機関を中立運転とし、船長Bを救出した。

図1 本事故当時の揚網作業の状況 (イメージ)

<p>られ、ウインチの左右舷側にローラを有し、また、ウインチ後部に機関の遠隔操縦装置が設けられていた。(図1参照)</p> <p>船長Aは、ウインチの摺動部にスプレー式潤滑剤の噴霧を、船長C及び甲板員Aは、右側の引き綱を巻き込む作業を、甲板員Bは、B船上で引き綱を取り込む作業をそれぞれ行っていたので、船長Bの作業状況を見ておらず、船長Bの叫び声を聞くまで引き綱が左舷側舷縁を越えて海面に垂れ下がっていることに気付かなかった。</p> <p>甲板員BがB船上に取り込んでいた引き綱は、本事故時、緊張又は送出しておらず、また、全員が船長Bを救助することに必死であったので、本事故時の甲板上に繰られた左側の引き綱の状況については、誰も覚えていなかった。</p> <p>A船及びB船は、揚網時に網を両船のウインチで巻き込んだ場合、網が両船にまたがった状態で接舷して航行する必要が生じるので、A船のみが網を積載して漁場まで航行し、漁場でB船と接舷した後、網の右側をA船の引き綱に、網の左側をB船の引き綱にそれぞれ連結して網を投下し、えい網を行った後、A船のウインチのみで左右の引き綱を巻き揚げて揚網を行っていた。</p> <p>A船は、上記理由により、A船のローラで左右の引き綱を巻き揚げた後、左側の引き綱をB船上に載せ替える必要があった。</p> <p>本件船団は、揚網時、網の重量により船尾方に引っ張られて後進行きあしとなり、揚がってきた網がプロペラに絡むおそれがあるので、後進行きあしを軽減する目的で、構成した横船列の中央に位置するA船の機関を本事故当時と同程度に前進速力とする必要があった。</p>
<p>分析</p> <p>乗組員等の関与</p> <p>船体・機関等の関与</p> <p>気象・海象等の関与</p> <p>判明した事項の解析</p>	<p>あり</p> <p>あり</p> <p>なし</p> <p>船長Bの死因は、骨盤開放骨折及び右大腿骨骨折による出血性ショックであった。</p> <p>本件船団は、中部国際空港北西方沖において、接舷して横船列を構成し、A船の機関を前進とした状態で2そう船びき漁の揚網作業中、船長Bが、A船の左舷側舷縁に腰を掛けてローラで引き綱を巻き揚げている際、巻き揚げた引き綱が同舷縁を越えて海面に垂れ下がり、A船のプロペラに巻き込まれたことから、ローラとプロペラとの間で緊張した引き綱と同舷縁との間に挟まれて死亡したものと推定される。</p> <p>船長Bがローラで巻き揚げた引き綱が舷縁を越えて海面に垂れ下がっていることに気付かずに巻き揚げ作業を続けたことから、同引き綱がA船のプロペラ付近まで到達した可能性があるものと考えられるが、船長Bが本事故で死亡し、目撃者がいないことから、その状況を明らかにすることができなかった。</p>

<p>原因</p>	<p>本事故は、本件船団が、中部国際空港北西方沖において、接舷して横船列を構成し、A船の機関を前進とした状態で2そう船びき漁の揚網作業中、船長Bが、A船の左舷側舷縁に腰を掛けてローラで引き綱を巻き揚げていた際、巻き揚げた引き綱が同舷縁を越えて海面に垂れ下がり、A船のプロペラに巻き込まれたため、ローラとプロペラとの間で緊張した引き綱と同舷縁との間に挟まれたことにより発生したものと推定される。</p>
<p>再発防止策</p>	<p>今後の同種事故等の再発防止に役立つ事項として、次のことが考えられる。</p> <ul style="list-style-type: none"> ・ 機関を使用して操作中、ローラで巻き揚げたロープ等が海面に垂れ下がるおそれがある場合、同ロープ等の状況を適宜確認するとともに、次の措置を講じるなどしてロープ等のプロペラへの巻き込みを防止すること。 <ol style="list-style-type: none"> ① 作業を行う場所及び姿勢の検討。 ② ローラで巻き揚げたロープ等が舷縁を越えて海面に垂れ下がることを防止する柵の設置。
