## 船舶事故調査報告書

令和2年10月14日  
運輸安全委員会（海事専門部会）議決

事故種類	衝突
発生日時	令和元年11月6日 07時30分ごろ
発生場所	岡山県瀬戸内市虫明漁港 虫明漁港9号防波堤灯台から真方位170° 230m付近 (概位 北緯34° 41.0′ 東経134° 13.4′)
事故の概要	漁船泰正丸は、北進中、また、漁船第2道創丸は、航行中、両船が衝突した。 第2道創丸は、船長が死亡し、左舷舷縁の割損等を生じ、また、泰正丸は、左舷船首部甲板の割損等を生じた。
事故調査の経過	令和元年11月7日、本事故の調査を担当する主管調査官（広島事務所）ほか1人の地方事故調査官を指名した。 原因関係者から意見聴取を行った。
事実情報 船種船名、総トン数 船舶番号、船舶所有者等 L×B×D、船質 機関、出力、進水等	A 漁船 泰正丸、9.55トン OY2-479（漁船登録番号）、個人所有 12.75m (Lr) × 3.18m × 0.96m、FRP ディーゼル機関、355kW（動力漁船登録票による）、昭和57年4月5日 B 漁船 第2道創丸、2.17トン OY3-22492（漁船登録番号）、個人所有 8.73m (Lr) × 2.18m × 0.52m、FRP ディーゼル機関、166kW（動力漁船登録票による）、昭和54年5月10日
乗組員等に関する情報	A 船長A 男性 56歳 一級小型船舶操縦士・特殊小型船舶操縦士・特定 免許登録日 平成13年7月5日 免許証交付日 平成28年6月13日 (令和3年7月4日まで有効) B 船長B 男性 56歳 一級小型船舶操縦士・特殊小型船舶操縦士・特定 免許登録日 昭和62年8月27日 免許証交付日 平成31年3月18日 (令和6年12月26日まで有効)

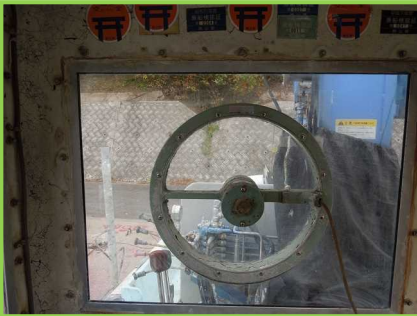
<p>写真2 A船操舵室左舷前面窓</p> </div> <div style="text-align: center;">

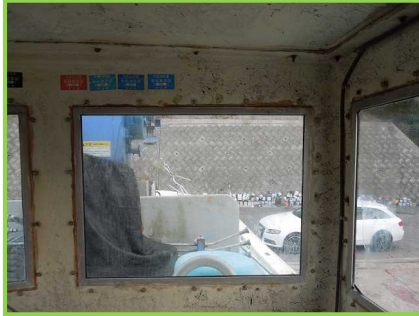
<p>写真3 A船操舵室右舷前面窓</p> </div> </div>

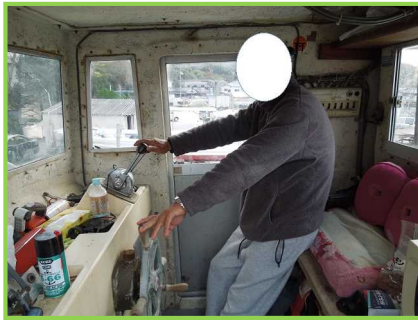
写真4 本件操縦場所

船長Aは、ふだんから、本件操縦場所で立って上体を反らしたり、首を左右に曲げたりして前路を見れば、本件クレーンの支柱による死角を補う見張りができると思っており、見張りを行って、本事故当時、ふだんどおり前路の見張りをしていたが、前路のB船に気付かなかった。

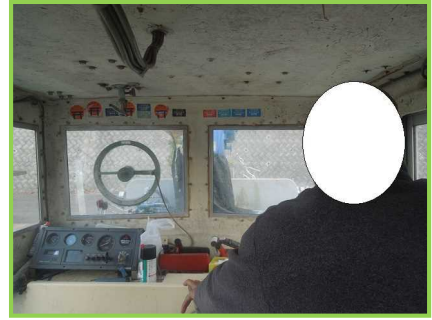
写真5 本件操縦場所前面視界状況

船長Aは、本件クレーンの支柱により生じる死角の状況について正確に把握しておらず、本件操縦場所に立ってふだんどおり前路の見張りを行った場合であっても、左舷船首方約20～30°の範囲に死角が生じることを本事故後に知った。

<p>船首部とB船の左舷中央部とが衝突したものと考えられる。</p> <p>船長Aは、本件操縦場所から上体を反らしたり、首を左右に曲げたりして前路を見れば、本件クレーンの支柱による左舷前方の死角を補う見張りができると思っていたものと考えられる。</p> <p>B船は、本件水道の中央付近を航行中、A船と衝突したものと考えられる。</p> <p>B船は、左舷中央部にある外部操縦場所のクラッチレバーが中立の位置でスロットルレバーが少し上がっている状態であったものの、船長Bが死亡し、また、本事故の目撃者がいないことから、本事故当時の船長Bの操船及びB船の航行の状況について明らかにすることはできなかった。</p> <p>船長Bの死因は、胸部大動脈離断であった。</p> <p>船長Bは、A船の左舷船首部がB船の左舷中央部に乗り揚げた際、A船左舷船首部とB船の操舵室左舷外壁との間に挟まれたものと考えられる。</p>
<p><b>原因</b></p>	<p>本事故は、本件水道において、A船が、本件水道の中央付近を北進中、船長Aが、前路に航行の支障となる船舶がいないと思い、左舷船首方に死角が生じた状態で航行を続けたため、B船と接近している状況に気付かず、A船の左舷船首部とB船の左舷中央部とが衝突したものと考えられる。</p>
<p><b>再発防止策</b></p>	<p>船長Aは、本事故後、本件クレーンにより前路の見張りに死角が生じることがないように、A船の見張りに2人で当たることとした。</p> <p>今後の同種事故等の再発防止に役立つ事項として、次のことが考えられる。</p> <ul style="list-style-type: none"> <li>・ 操船者は、甲板上の構造物で生じる死角の状況を正確に把握して見張りに当たること。</li> <li>・ 操船者は、船首方に死角が生じている時、常に船首を左右に振ったり、また、単一の場所からの見張りを行うのではなく、可能な限り操縦場所から移動するなどし、死角を補う見張りを行うこと。</li> </ul>

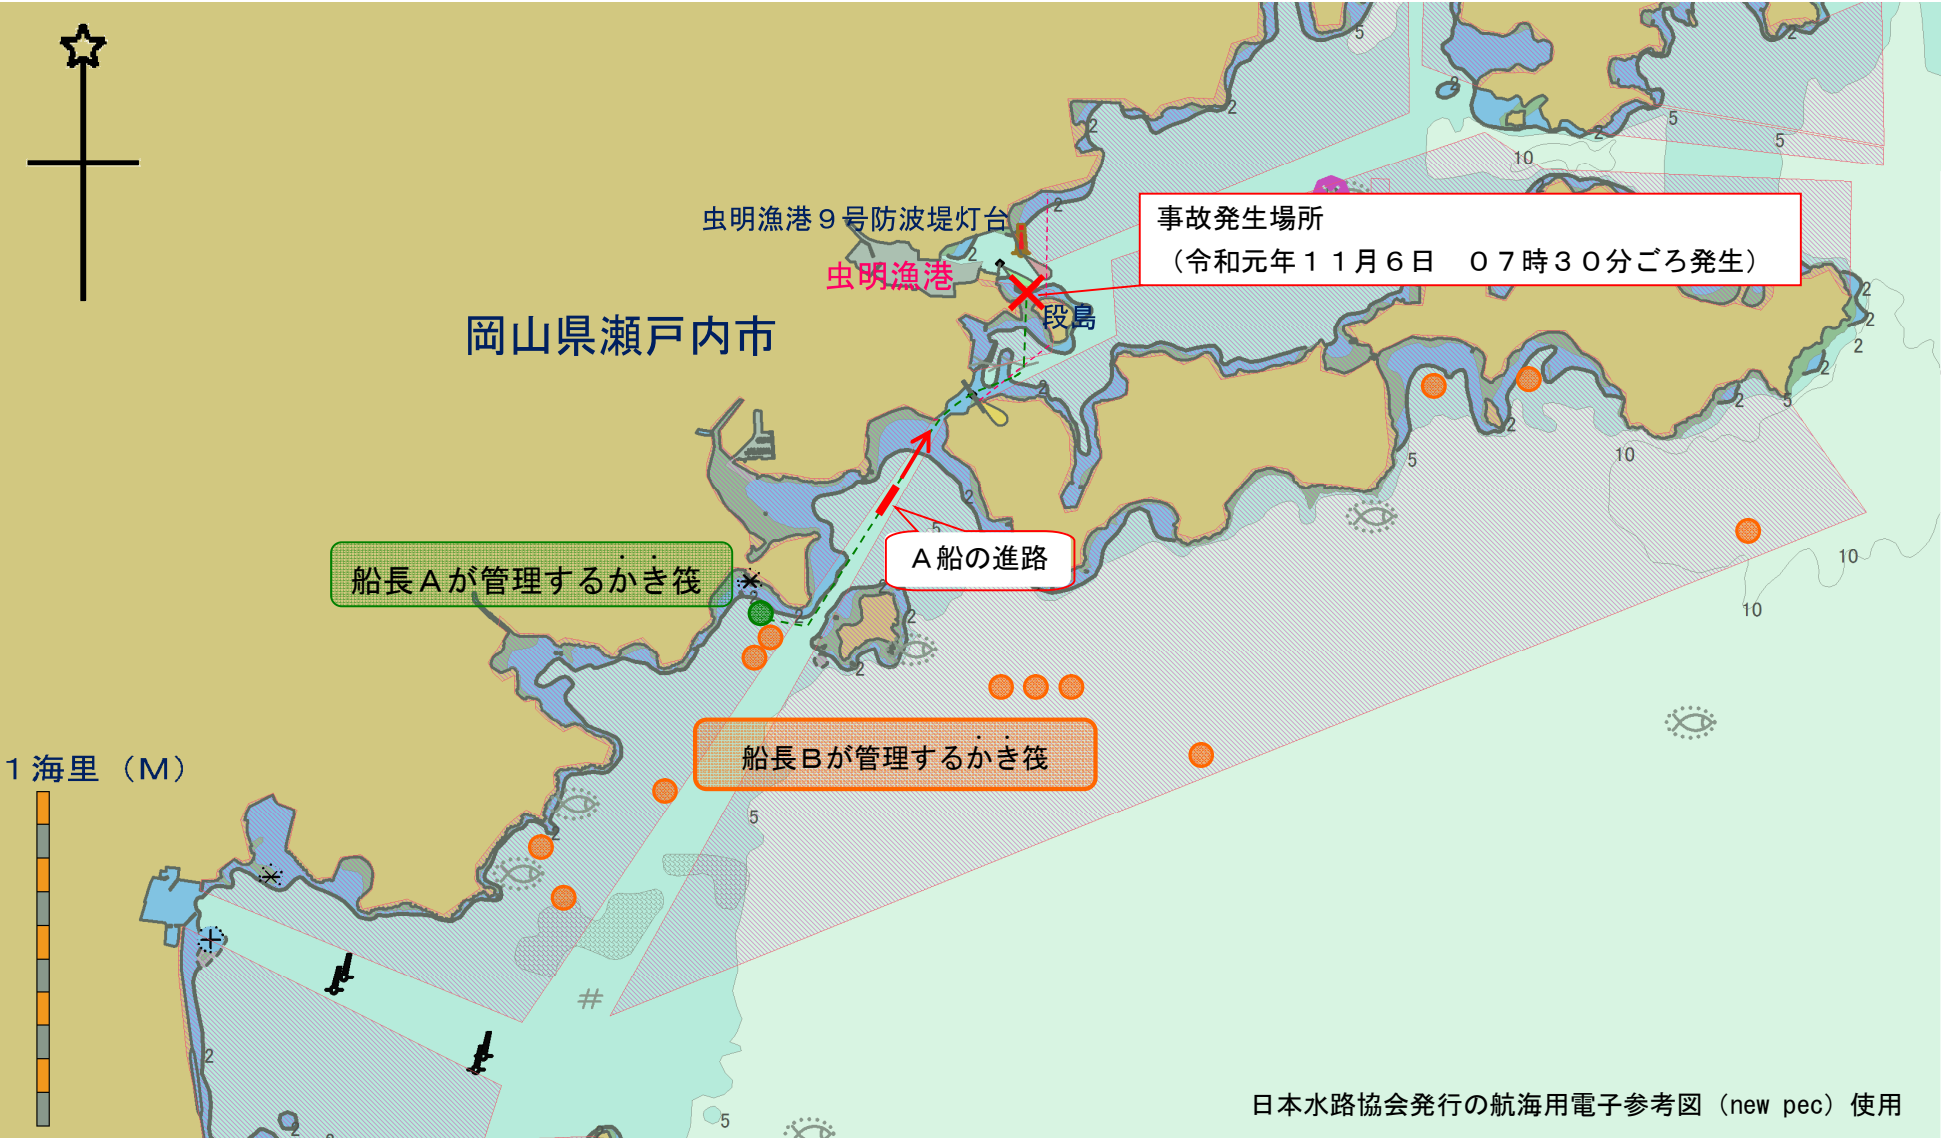
付図1 事故発生経過概略図

A船は、本件水道の中央付近を北進中、船長Aが、前路に航行の支障となる船舶がないと思い、左舷船首方に死角が生じた状態で航行を続けたことから、B船と接近している状況に気付かず、A船の左舷
