船舶事故調査報告書

運輸安全委員会（海事専門部会）議決

事故種類	衝突
発生日時	令和元年6月23日 15時15分ごろ
発生場所	福岡県福岡市小田浜海岸東方沖 唐泊港第1防波堤灯台から真方位193° 1,260m付近 (概位 北緯33° 37.7' 東経130° 13.7')
事故の概要	水上オートバイTen及び水上オートバイくるまドットコム2は、共に航行中、両船が衝突した。 Tenは、船長及び同乗者1人が負傷して右舷中央部外板に亀裂等を生じ、また、くるまドットコム2は、右舷船首部外板に擦過傷を生じた。
事故調査の経過	令和元年7月3日、本事故の調査を担当する主管調査官（門司事務所）ほか1人の地方事故調査官を指名した。 原因関係者から意見聴取を行った。
事実情報 船種船名、総トン数 船舶番号、船舶所有者等 L×B×D、船質 機関、出力、進水等	A 水上オートバイ Ten、0.2トン 240-57862福岡、個人所有 2.89m (Lr) × 1.10m × 0.46m、FRP ガソリン機関、95.6kW、平成16年7月 B 水上オートバイ くるまドットコム2、0.1トン 290-59610福岡、個人所有 2.66m (Lr) × 1.07m × 0.40m、FRP ガソリン機関、88.3kW、平成19年4月
乗組員等に関する情報	A 船長A 男性 31歳 一級小型船舶操縦士・特殊小型船舶操縦士 免許登録日 平成27年9月7日 免許証交付日 平成27年9月7日 (令和2年9月6日まで有効) 同乗者A 女性 23歳 B 船長B 男性 47歳 二級小型船舶操縦士・特殊小型船舶操縦士・特定 免許登録日 平成4年8月6日 免許証交付日 平成30年6月4日 (令和5年6月3日まで有効)

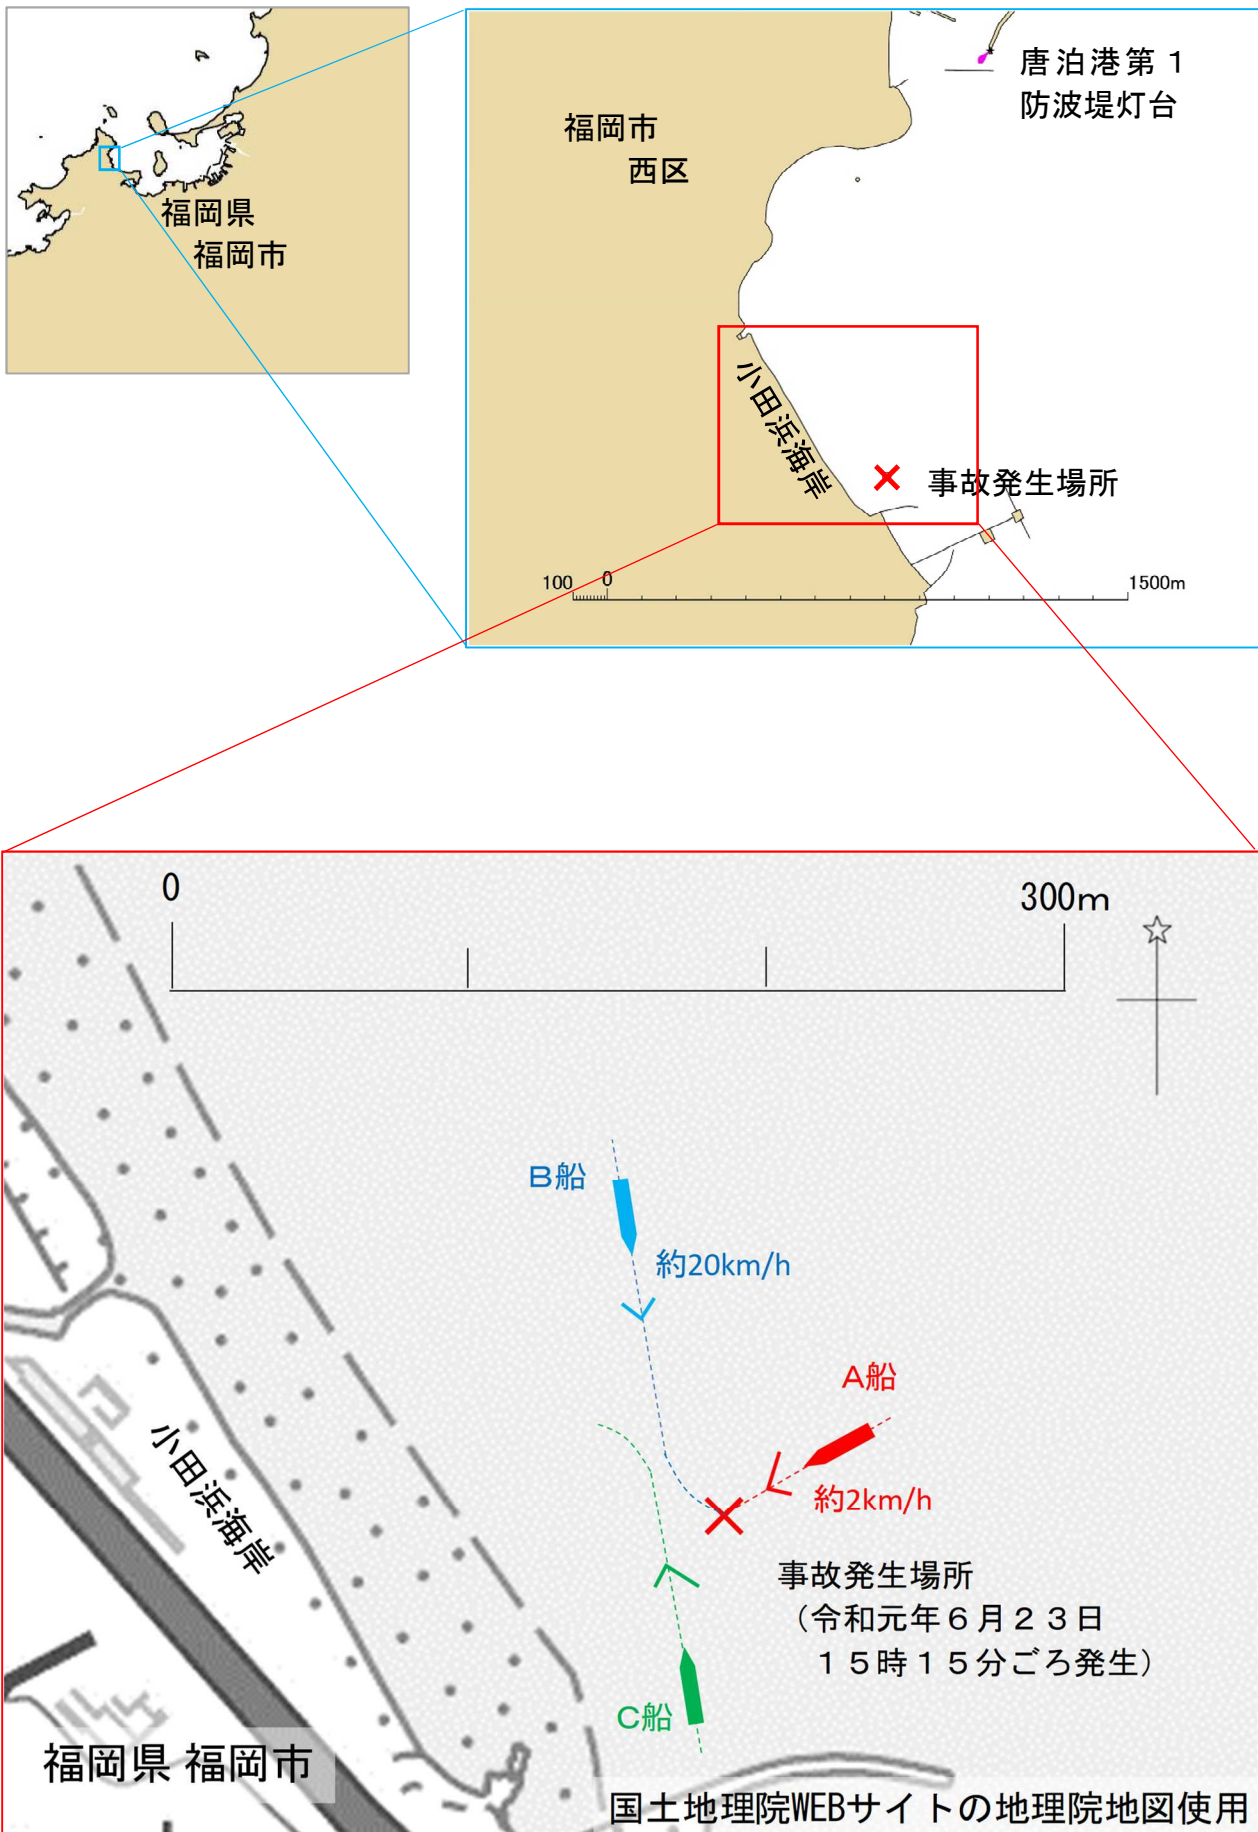
付図1 事故発生経過概略図

死傷者等	A 重傷 1人（同乗者A）、軽傷 1人（船長A） B なし
損傷	A 右舷中央部外板に亀裂及び凹損 B 右舷船首部外板に擦過傷
気象・海象	気象：天気 晴れ、風向 北、風力 4、視界 良好 海象：波高 約1m
事故の経過	<p>A船は、船長Aが1人で乗り組み、後部座席に同乗者Aを乗せ、遊走の目的で、令和元年6月23日15時00分ごろ小田浜海岸の砂浜（以下「本件砂浜」という。）を出発した。</p> <p>A船は、船長Aが操船して本件砂浜沖を遊走した後、遊走を終えて本件砂浜に戻ることにし、本件砂浜から約150m沖でスロットルレバーを戻した状態として約2km/hの対地速力で本件砂浜方に向けて南西進した。</p> <p>船長Aは、同じグループのB船及びもう1隻の水上オートバイ（以下「C船」という。）が本件砂浜の海岸線に沿って遊走しているところを認め、B船がA船の船首方約40mのところを左方に通過する進路で航行していたので、B船がA船に接近することはないと思い航行を続けていたところ、B船がA船の右舷船首方約20mのところを急に左転してA船に向かって接近し始め、船長BがB船の右舷後方にいたC船の方を向き、A船の方を見ていないことに気付いた。</p> <p>A船は、船長Aが衝突を避けようとスロットルレバーを握ってハンドルを左舷方にとったが、A船が増速し出す前、A船の右舷中央部にB船の船首が衝突した。</p> <p>船長A及び同乗者Aは、衝突の衝撃により落水し、負傷した同乗者Aは、海中に飛び込んで救助に向かったC船の船長に救助されて近くにいた別のグループの水上オートバイにより本件砂浜に運ばれ、また、船長Aは、C船を操縦して本件砂浜に戻った。</p> <p>B船は、船長Bが1人で乗り組み、後部座席に同乗者1人を乗せ、遊走の目的で、A船とほぼ同時に本件砂浜を出発した。</p> <p>B船は、本件砂浜の海岸線に沿って約20km/hの対地速力で南進し、北進するC船と右舷対右舷ですれ違う状態となった。</p> <p>船長Bは、B船及びC船が互いに最接近したとき、C船が左転してB船に水を掛けるようなそぶりを見せたので、水を掛けられるのを避けようとしてハンドルを左にとり南東進した。</p> <p>B船は、船長BがC船から水を掛けられると思っていたところ、水を掛けられなかったため、右舷後方に通過したC船の様子を見ながら航行を続けた。</p> <p>B船は、船長Bが右舷後方を見ながら操船していたところ、後部座席の同乗者から背中を叩かれてA船に向かっていることを知らされ、船首方を見て至近にA船を認め、スロットルレバーを緩めるとともに</p>

<p>ハンドルを右舷方を取ったが間に合わず、A船と衝突した。</p> <p>船長B及び同乗者は、衝突の衝撃により落水した後、B船で本件砂浜に戻った。</p> <p>同乗者Aは、同じグループの仲間が要請した救急車で病院に搬送され、びまん性軸索損傷及び高次脳機能障害等との診断を受け、また、船長Aは、後日、病院で右膝関節、右胸部及び頭部打撲傷との診断を受けた。</p> <p>(付図1 事故発生経過概略図 参照)</p>
その他の事項	<p>船長A、同乗者A、船長B及びB船の同乗者は、いずれも固定式の救命胴衣を着用していた。</p> <p>船長Aは、A船から約20mのところでB船が左転し、船長BがA船の方を見ていないことに気付いてから衝突するまでの時間が約3秒だったように感じたので、状況を瞬時に理解できず、衝突を避けようとしたが間に合わなかったと本事故後に思った。</p> <p>船長A及び船長Bは、いずれも飲酒をしていなかった。</p>
分析 乗組員等の関与 船体・機関等の関与 気象・海象等の関与 判明した事項の解析	<p>A なし、B あり</p> <p>A なし、B なし</p> <p>A なし、B なし</p> <p>A船は、小田浜海岸東方沖においてスロットルレバーを戻した状態で南西進中、B船と衝突したものと考えられる。</p> <p>A船は、航行中、船長Aが、右舷船首方に認めたB船がA船の船首方約40mを左方に通過する態勢であったことから、B船がA船に接近することはないと思い、スロットルレバーを戻した状態で航行を続けたものと考えられる。</p> <p>B船は、小田浜海岸東方沖において南進中、船長Bが、B船の右舷後方に通過した北進中のC船に意識を向けたまま左転して航行を続けたことから、A船に接近していることに気付くのが遅れ、A船と衝突したものと考えられる。</p>
原因	<p>本事故は、小田浜海岸東方沖において、A船がスロットルレバーを戻した状態で南西進中、B船が南進中、船長Bが、B船の右舷後方に通過した北進中のC船に意識を向けたまま左転して航行を続けたため、B船がA船に接近していることに気付くのが遅れ、両船が衝突したものと考えられる。</p>

再発防止策	<p>今後の同種事故等の再発防止に役立つ事項として、次のことが考えられる。</p> <ul style="list-style-type: none"> ・水上オートバイの船長は、常時、周囲の適切な見張りを行い、旋回する際は必ず旋回方向を確認すること。
