船舶事故調査報告書

令和2年5月27日

運輸安全委員会（海事専門部会）議決

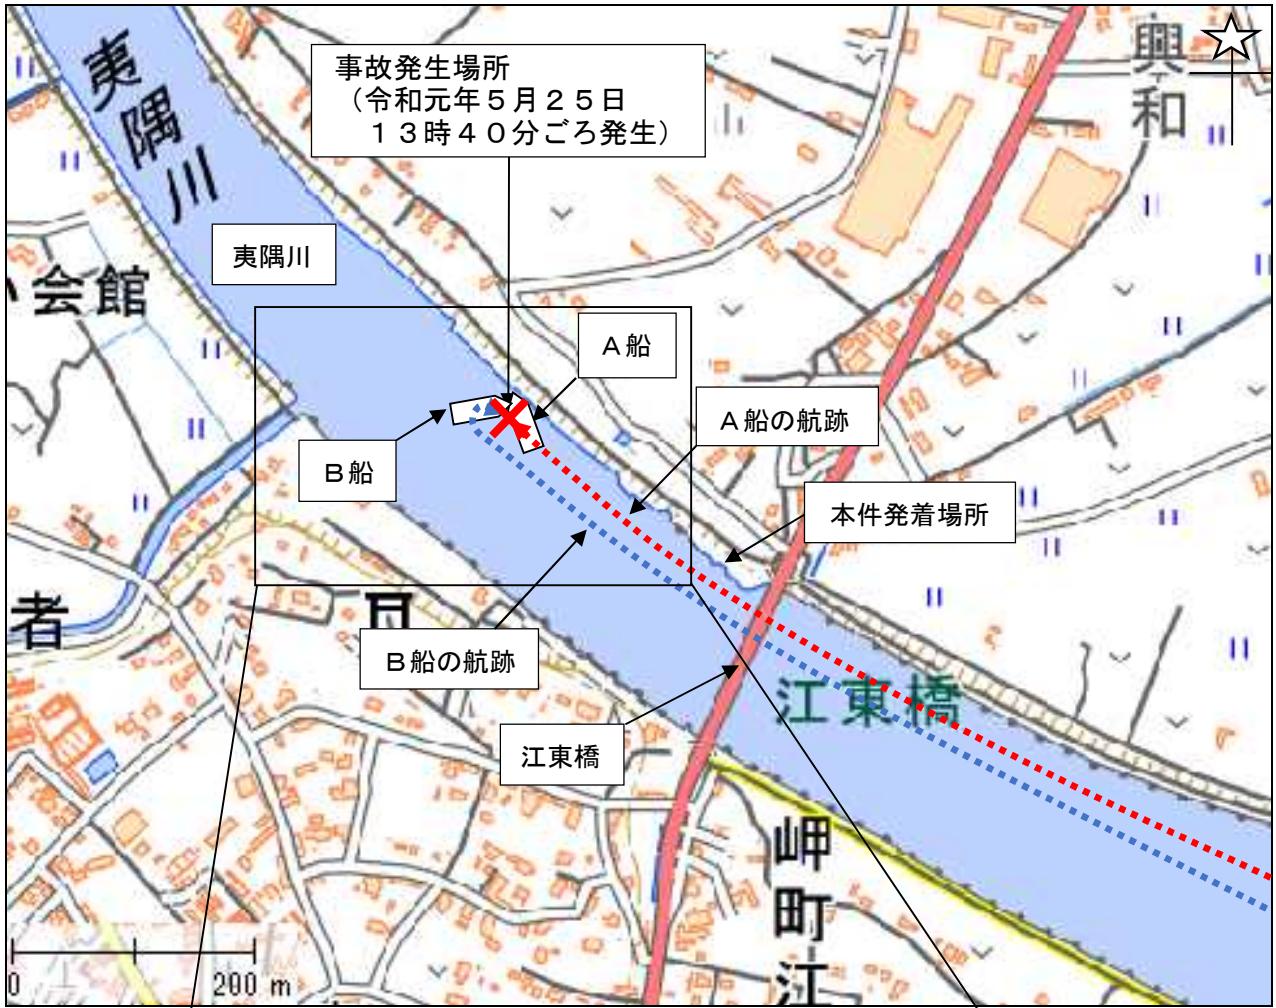
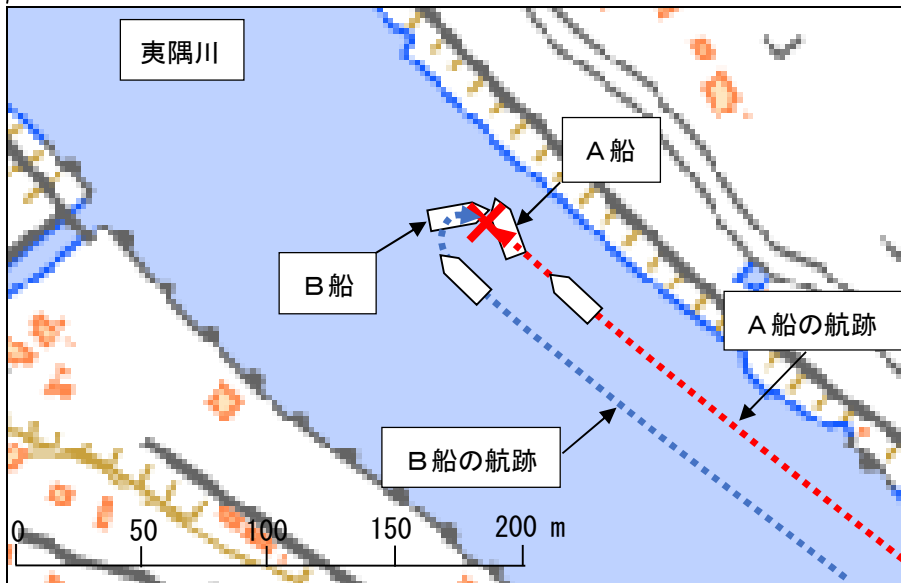
付図2 事故発生経過概略図（拡大）

<p>後日千葉県山武市内の別の病院で第3腰椎右横突起骨折と診断された。</p> <p>(付図1 事故発生経過概略図、付図2 事故発生経過概略図(拡大)、写真1 A船、写真2 B船、写真3 B船の損傷状況参照)</p>
その他の事項	<p>夷隅川は、本事故発生場所付近の川幅が約130mであり、その川岸に存在するポンツーン付近に数台の他の水上オートバイが漂流又は航行していたので、可航幅が狭くなっていた。</p> <p>船長Aは、本件発着場所で水上オートバイを管理するマリナーの従業員であり、また、船長Bは、同マリナーでB船を購入し、時々遊走の目的で同マリナーに来客として通っていた。</p> <p>船長Aは、B船と15～20m離しており、B船の動きを注意していれば、B船が突然反転しても避けられると思っていた。</p> <p>船長Aは、右に反転して向かってきたB船に気づき、ハンドルを右一杯として避けようとしてスロットルレバーを全開にしたものの、速力がすぐに上がらず、B船と衝突したと本事故後に思った。</p> <p>船長Aは、B船との距離を十分離していれば良かったと本事故後に思った。</p> <p>船長Bは、右に反転する前にバックミラーで一度後方を確認したが、A船が見当たらず、A船がすぐ近くにはいないと思っていたので目視で後方を確認するべきであったと本事故後に思った。</p> <p>船長A及び船長Bは、救命胴衣を着用していた。</p>
分析 乗組員等の関与 船体・機関等の関与 気象・海象等の関与 判明した事項の解析	<p>A あり、B あり</p> <p>A なし、B なし</p> <p>A なし、B なし</p> <p>A船は、夷隅川を30～40km/hの速力で上流に向けて航行中、船長Aが、B船の右舷後方を15～20mまで接近して同航していたことから、右に反転して向かってきたB船に気づき、ハンドルを右一杯として避けようとしたものの、B船と衝突したものと考えられる。</p> <p>船長Aは、B船の動きを注意していれば、B船が突然反転しても避けられると思っていたことから、B船の右舷後方15～20mまで接近して同航していたものと考えられる。</p> <p>B船は、夷隅川を上流に向けて航行中、船長Bが、前方に漂流しながら撮影作業が行われているようなジェットボートを認めた際、同作業を妨げないよう、同ジェットボートの付近を通過せずに引き返そうと思い、急に減速して右に反転したことから、B船の右舷後方を同航していたA船と衝突したものと考えられる。</p>

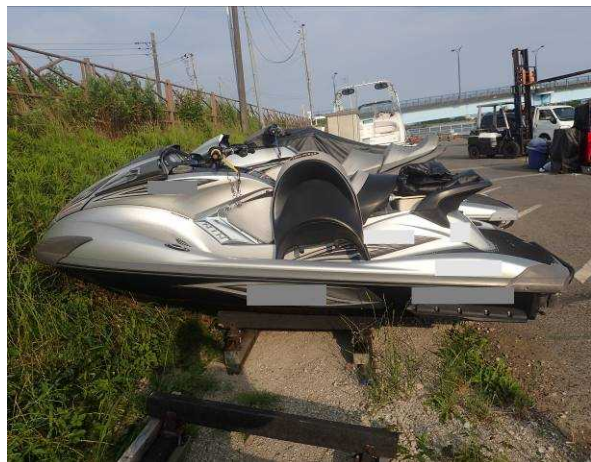
写真1 A船

B 重傷 1人（船長B）
損傷	A 左舷船首部船底に亀裂を伴う凹損及び擦過傷 B 右舷外板に亀裂、ハンドルバーの台座カバーに破損、サイドミラーに割損及び船首部外板に擦過傷
気象・海象	気象：天気 晴れ、風向 南南西、風力 3、視界 良好 海象：波高 0.2m
事故の経過	<p>A船は、船長Aが1人で乗り組み、令和元年5月25日13時10分ごろ、B船と共に遊走する目的で夷隅川を往復することとし、‘江東橋北西方約50mに所在する同川左岸の発着場所’（以下「本件発着場所」という。）を出発した。</p> <p>A船は、夷隅川の河口付近でB船と合流し、本件発着場所付近までを往復したのち、再び上流に向かって40～50km/hの速力（対水速力、以下同じ。）で航行中のB船の右舷後方を追走していた。</p> <p>船長Aは、本件発着場所を通過した頃、B船の15～20m後方を航行中、右岸近くにいた別の水上オートバイ数台の付近を通過するので、一旦スロットルレバーを緩め、30～40km/hの速力に落としてB船の動静を見ていた。</p> <p>船長Aは、右岸近くにいた別の水上オートバイ数台の動静を気にしていたところ、B船が速力を落とすと同時に右に反転を始めたので衝突の危険を感じ、ハンドルを右一杯にとると共に一気にスロットルレバーを全開にして右旋回を開始した。</p> <p>A船は、右旋回中、13時40分ごろその左舷船首部とB船の右舷船首部とが衝突した。</p> <p>船長Aは、衝突の衝撃で落水した船長Bを救助し、船長Bに話し掛けたところ意識があったので、来援した別の水上オートバイの船長に船長Bを本件発着場所まで移送するよう依頼した。</p> <p>B船は、船長Bが1人で乗り組み、A船と夷隅川河口部を回遊する目的で、12時50分ごろ、同川の下流に向けて本件発着場所を出発して遊走を始めた。</p> <p>船長Bは、B船が、夷隅川の河口付近でA船と合流し、上流に向かって本件発着場所を通過し、40～50km/hの速力で北西進中、前方約50m付近に漂泊中のジェットボート1隻がいることを認めた。</p> <p>B船は、船長Bが、撮影作業が行われているように見えるジェットボートを認め、付近を通過すると同作業の妨げとなるので、同ジェットボートの付近を通過せずに引き返そうと思い、急にスロットルレバーを緩めて約10km/hの速力に減速してハンドルを右に取り、右に反転中、右舷至近に接近していたA船と衝突した。</p> <p>船長Bは、衝突の衝撃で落水し、船長Aに救助されたのち、来援した別の水上オートバイによって夷隅川の本件発着場所まで移送され、救急車により千葉県鴨川市内の病院に搬送されて診察を受けたのち、</p>
