# 船舶事故調査報告書

船種船名 旅客船 れびーど2  
船舶番号 250-44452長崎  
総トン数 19トン

事故種類 旅客負傷  
発生日時 平成31年1月26日 11時23分ごろ  
発生場所 長崎県さいかい西海市まつやま松山埼西方沖  
高後埼灯台こうごから真方位194° 2.0海里付近  
(概位 北緯33° 04.2' 東経129° 39.4')

令和2年8月19日  
運輸安全委員会(海事専門部会)議決  
委 員 佐藤 雄二(部会長)  
委 員 田村 兼吉  
委 員 岡本 満喜子

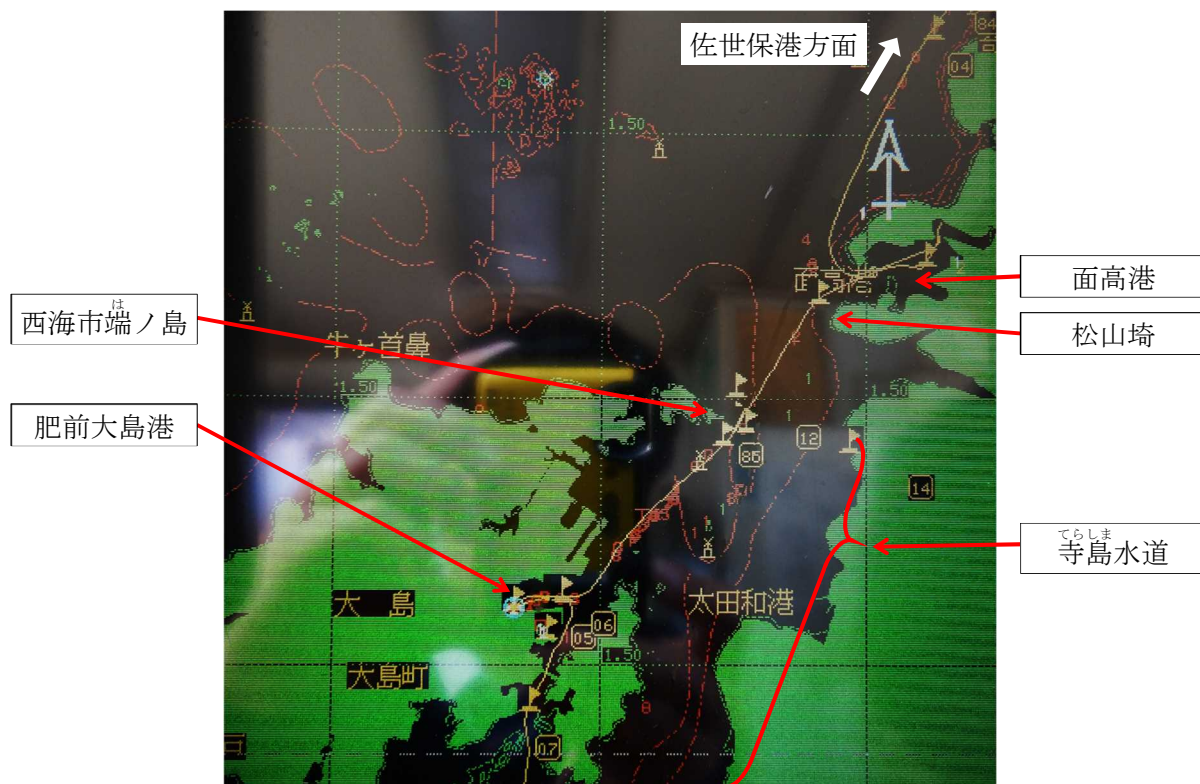
写真1 GPSプロッターに入力された基準経路

船長は、25日から西海市（江島・<sup>えの</sup>平島を除く）に強風及び波浪注意報が発表され、26日も両注意報が継続中であることを知っており、本件運航便の運航前、松山崎西方沖には波があったが、運航に支障が生じるような状況ではなく、航海速力である約29ノット（kn）（対地速力、以下同じ。）でGPSプロッターに入力された基準経路<sup>\*1</sup>に沿って航行した。（写真1参照）

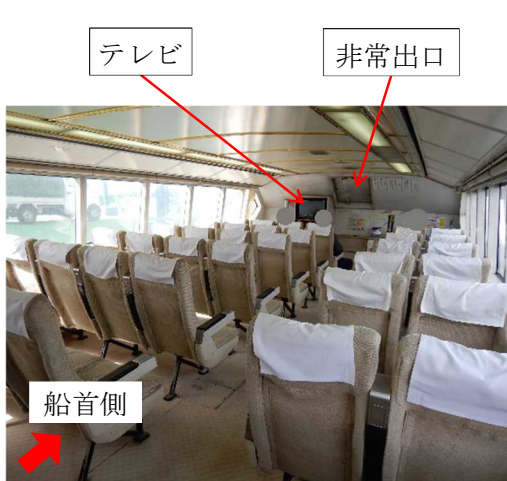
写真5 前部客室の状況

前部客室は、定員が52人であり、通路を挟み、左舷側に4人掛け椅子席が9列、右舷側に2人掛け椅子席が8列設置され、前面には、左舷側に救命

胴衣収納棚が、中央に非常出口と同出口用階段が設けられており、救命胴衣収納棚の上にはテレビが置かれていた。

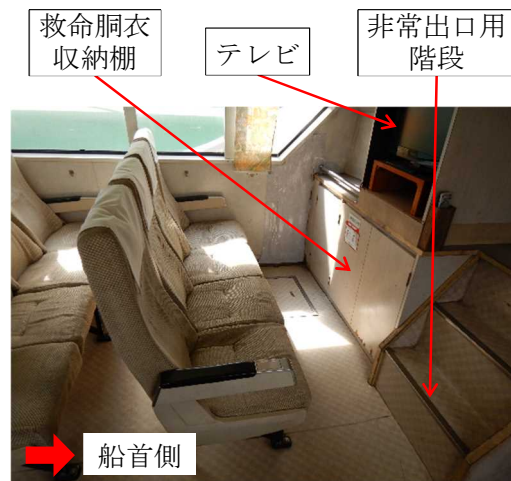
写真6 左舷側最前列の4人掛け椅子席の状況

① 前部客室の各椅子席は、客室の床にボルトで固定されたフレーム、ウレタン材を詰めてクッション性を持たせた座面及び背当て、肘掛けから構成され、リクライニング機能はなく、シートベルトは装備されていなかった。

③ 本事故当時、旅客Aが腰を掛けていた左舷側最前列の4人掛け椅子席は、座面の前端部分から客室前面の救命胴衣収納棚及び非常出口用階段までの距離がともに約50cmであった。

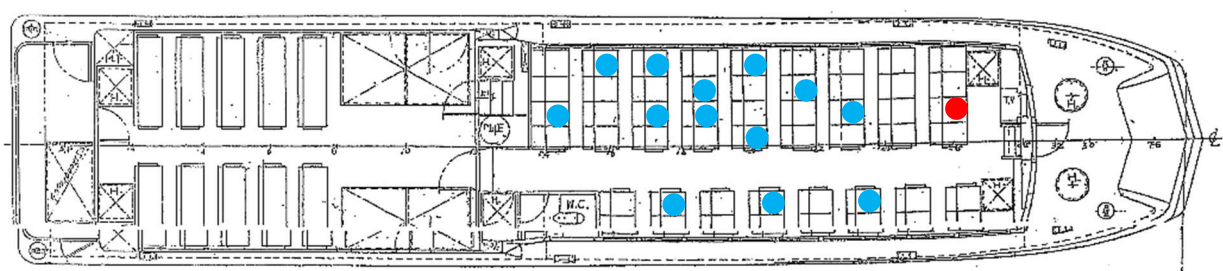
図2 旅客14人の乗船位置

- ① 本事故当時、旅客Aは、前部客室の左舷側最前列の4人掛け椅子席の4つの座部のうち、通路側から2つ目の座部に腰を掛けており、起倒式の肘掛けは背当てに収納していた。
- ② 本事故時、船体が大きく動揺して身体が座面から浮き上がった際、頭部を客室の天井にぶつけるようなことはなかった。

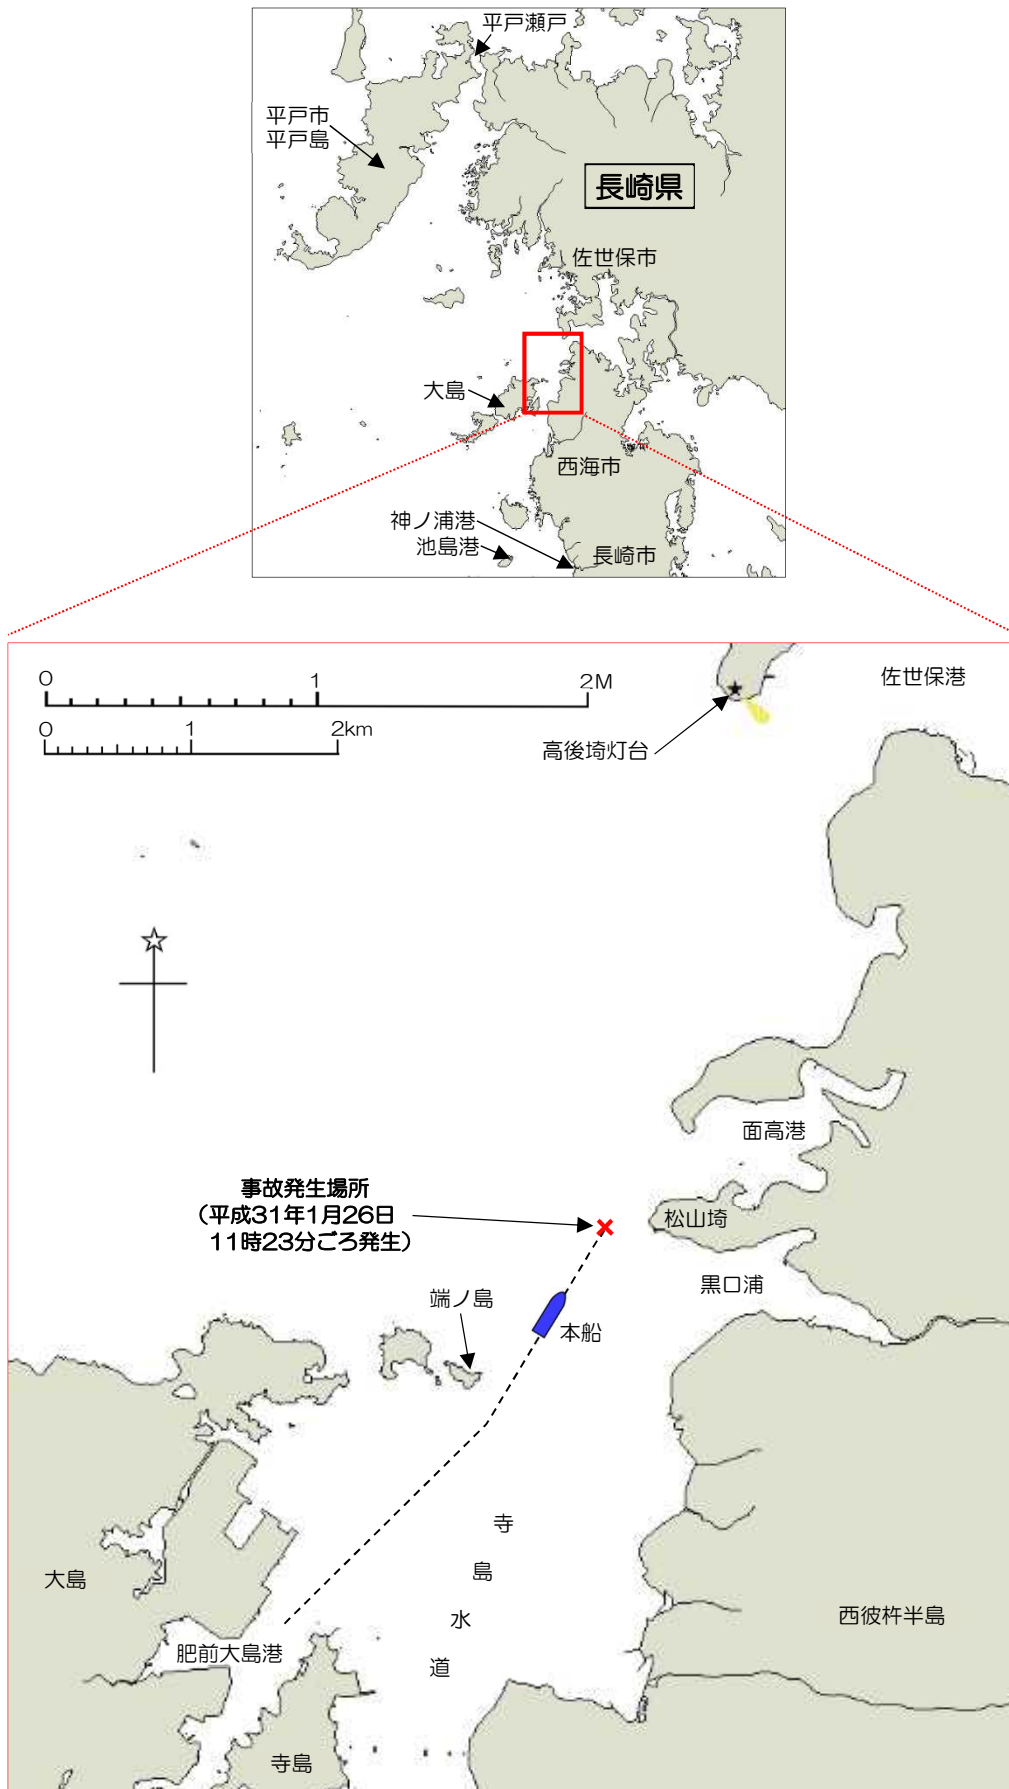
付図1 事故発生経過概略図

本船は、船長が、左舷船首方約50mに北北西方から到来する波高約1.3mの波を認め、右舵を取って同波の谷部分を航行した直後、これに続いて同方向から到来した同程度の波高の波の谷部分に向けて右舵を取ったところ、11時23分ごろ、同波の峰部分を乗り越えた後、波の谷部分に落下した。

旅客Aは、前部客室の通路を挟んだ左舷側最前列の4人掛け椅子席に腰を掛け、客室前面左舷側に置かれたテレビを見ていたところ、突然、船体が上方に大きく動揺（ピッチング\*3）し、身体が座面から浮き上がり、続いて、<sup>でん</sup>臀部から座面に落下して臀部を中心とした激しい痛みを感じた。
