船舶事故調査報告書

事故種類	同乗者死亡
発生日時	不明（令和2年3月20日 23時00分ごろ～23時15分ごろの間）
発生場所	不明（長崎県長崎市 ^{まき} 牧島南方沖）
事故の概要	プレジャーボート ^{こはる} 琥陽は、東進中、同乗者が落水して溺死した。
事故調査の経過	令和2年3月24日、本事故の調査を担当する主管調査官（長崎事務所）ほか1人の地方事故調査官を指名した。 原因関係者から意見聴取を行った。
事実情報 船種船名、総トン数 船舶番号、船舶所有者等 L×B×D、船質 機関、出力、進水等	プレジャーボート 琥陽、5トン未満 290-38319長崎、個人所有 5.65m (Lr) × 1.90m × 0.51m、FRP ディーゼル機関、44.10kW、平成3年5月2日（新造）
乗組員等に関する情報	船長 男性 64歳 二級小型船舶操縦士 免許登録日 平成27年11月17日 免許証交付日 平成27年11月18日 （令和2年11月17日まで有効） 同乗者 男性 53歳
死傷者等	死亡 1人（同乗者）
損傷	なし
気象・海象	気象：天気 晴れ、無風、視界 良好 海象：海上 平穏、水温 約16℃
事故の経過	本船は、船長が1人で乗り組み、友人である同乗者1人を乗せ、牧島南西方沖で釣りを終え、令和2年3月20日22時45分ごろ係留地の長崎県諫早市 ^{いきはや} 田結港 ^{たゆい} に向けて帰港を開始した。 本船は、船長が操縦台で立った状態で手動操舵により、牧島南方沖を13～14ノットの対地速力で東進していた。 （写真1参照）

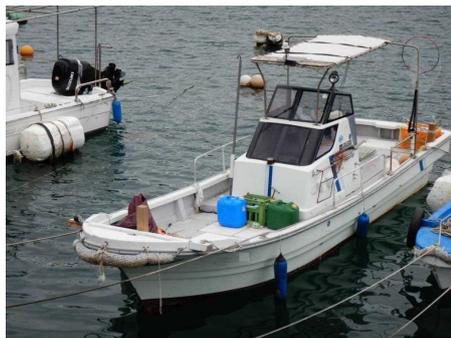
写真1 本船

本船の後部甲板のブルワークは、甲板上高さ約25cmであり、操舵室の両舷に手摺りが設けられていた。

<p>判明した事項の解析</p>	<p>同乗者の死因は、溺水の吸引による窒息であった。</p> <p>本船は、牧島南方沖を東進中、船長が23時00分ごろ後部甲板に向かって操縦台の左舷側を歩いていく同乗者に声を掛けた後に同乗者が落水したことに気づき、23時15分ごろうつ伏せ状態で浮いている同乗者が発見されたことから、この間において、同乗者が落水して溺水したものと推定されるが、船長は同乗者が落水するところを目撃しておらず、それらの状況を明らかにすることはできなかった。</p>
<p>原因</p>	<p>本事故は、夜間、本船が牧島南方沖を東進中、同乗者が落水して溺水したことにより発生したものと推定される。</p>
<p>再発防止策</p>	<p>今後の同種事故等の再発防止及び被害の軽減に役立つ事項として、次のことが考えられる。</p> <ul style="list-style-type: none"> ・ 航行中、暴露甲板を移動する際、足元の障害物に注意し、手摺りや固定部を確実につかんで身体の姿勢を確保するなど、十分に注意して落水防止に努めること。 ・ 小型船舶の暴露甲板では、救命胴衣の着用を徹底すること。
