船舶事故調査報告書

令和2年10月7日

運輸安全委員会（海事専門部会）議決

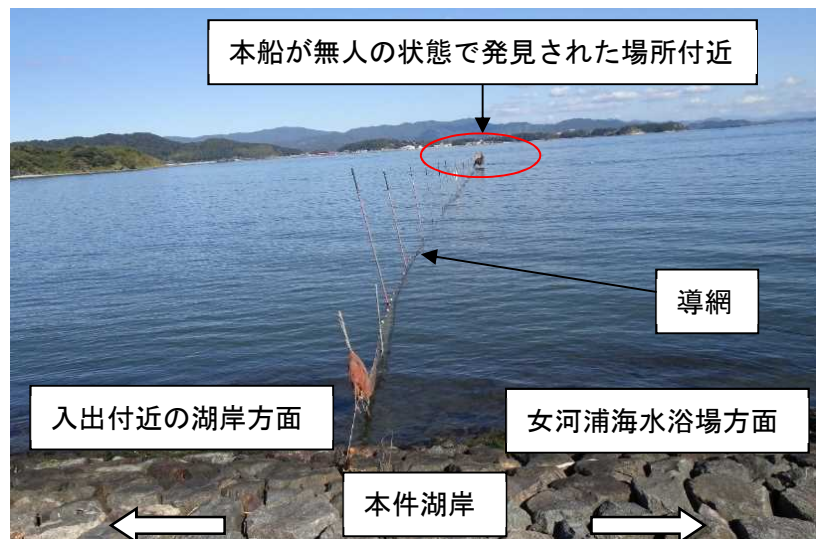
図2 本船が無人の状態で見回された場所付近

新所付近の湖岸（以下「本件湖岸」という。）で釣りをしていた男性は、15時44分ごろ、バンという音が聞こえたので、同湖岸沖に設置されている‘角立て網漁を行う定置網’（以下「本件定置網」という。）の付近を見たところ、無人の状態で見回している本船と本船の北側付近に漂流している人らしき物を発見し、119番通報を行った。（図2参照）

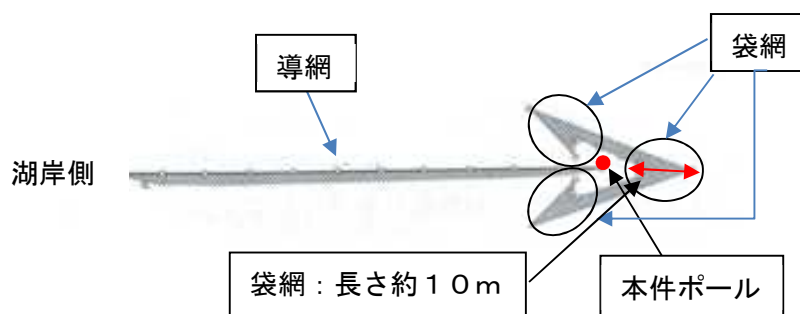
図3 本件定置網概略図

本件定置網は、‘導網及び袋網の突端を示す水面からの高さ約5mのポール’（以下「本件ポール」という。）に長さ約10mの袋網が3箇所及び全長が約90mの導網が設置されており、本件ポールには、‘本件ポールと袋網とを接続するロープ’（以下「本件ロープ」という。）が取り付けられていた。（図3、4参照）

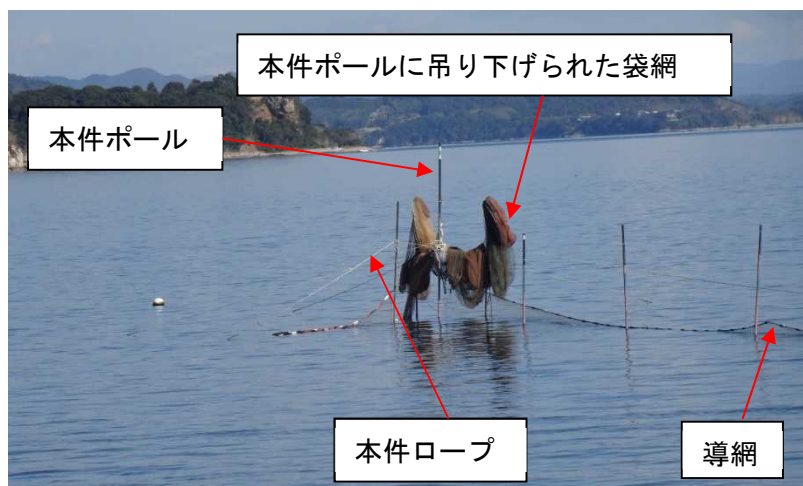
図4 本件ロープ及び本件ポール付近

本件ロープは、直径約10mmの合成繊維製ロープであり、本事故当時、水面上に出ている部分の長さが約15mで緊張状態であった。（図5参照）

<p>網と十分な距離を離すこと。</p> <ul style="list-style-type: none">・ 操縦者は、飲酒をした状態で水上オートバイの操縦は行わないこと。・ 定置網所有者は、湖面上に出ているロープは視認しにくいので、適当な目印を付けることが望ましい。
--	---

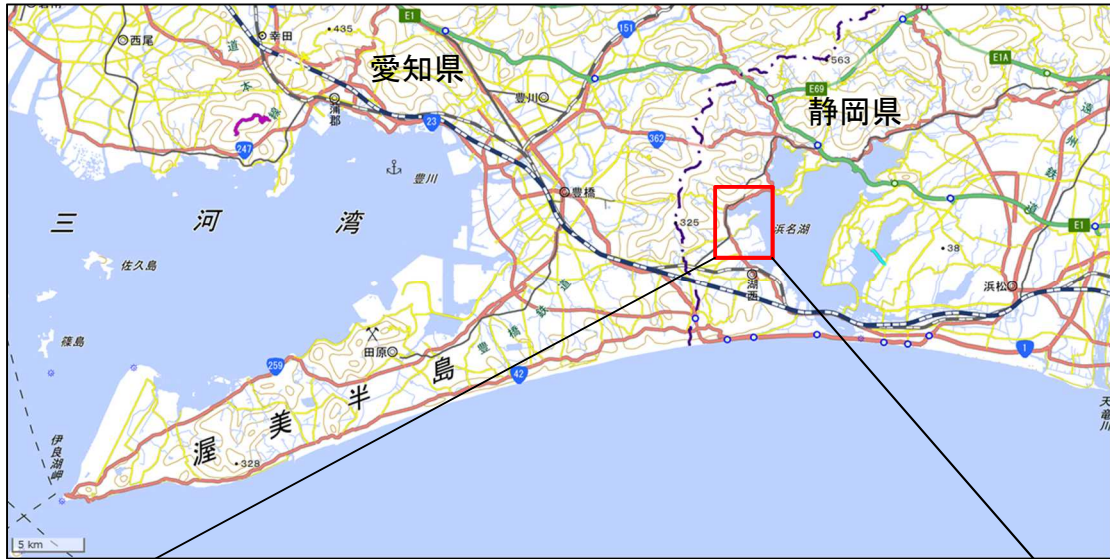
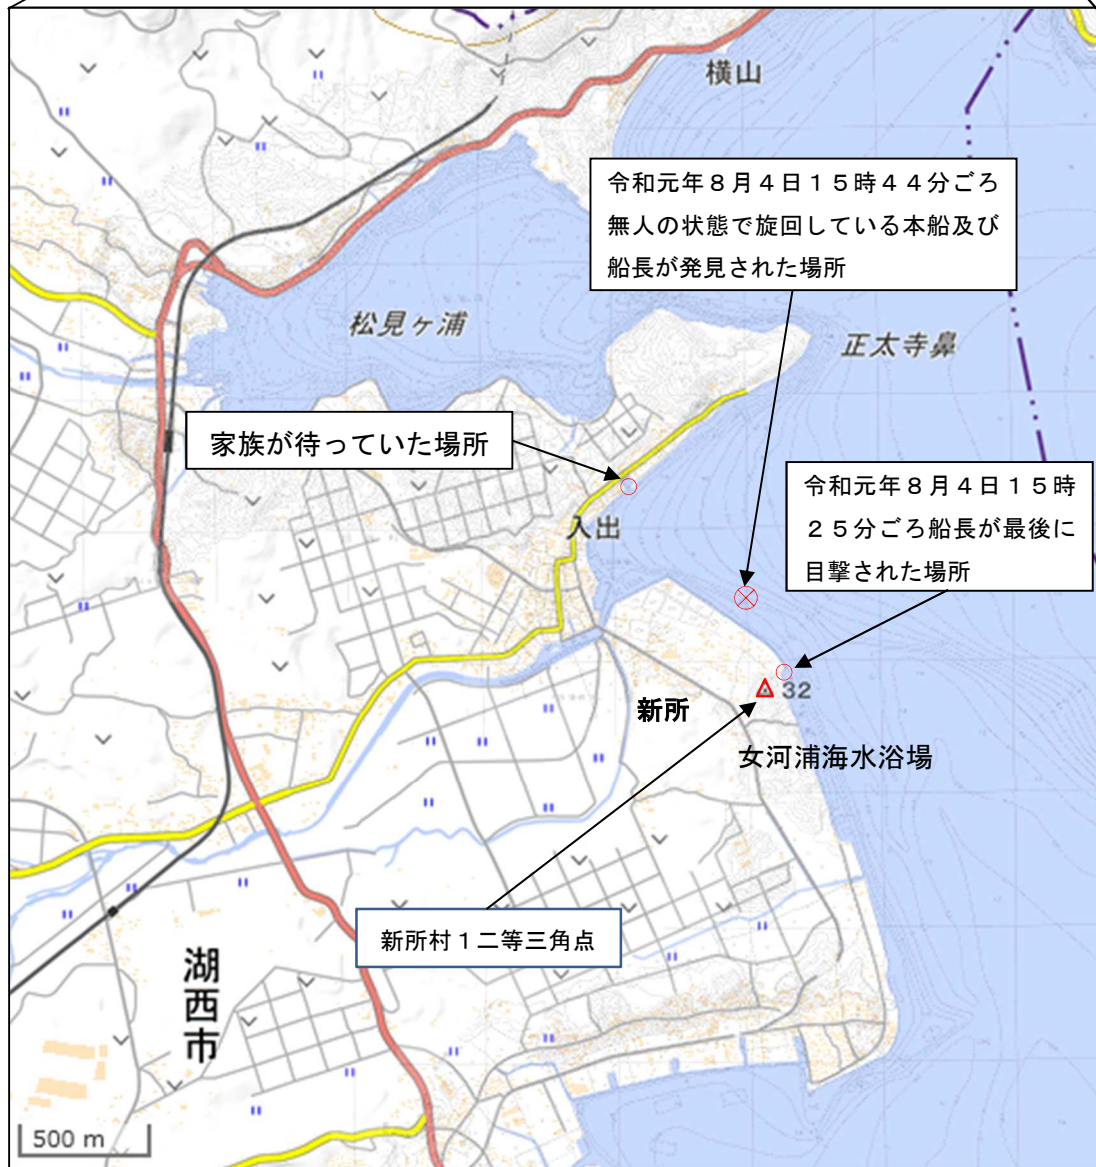
付図1 事故発生場所概略図

本船は、仲間の水上オートバイにより係留場所にえい航された。（付図1 事故発生場所概略図参照）
