船舶事故調査報告書

事故種類	被引浮体搭乗者負傷
発生日時	令和元年9月8日 16時40分ごろ
発生場所	香川県坂出市櫃石島西方沖 櫃石港4号防波堤灯台から真方位291°800m付近 （概位 北緯34°25.2′ 東経133°48.0′）
事故の概要	水上オートバイSTSは、浮体をえい航して遊走中、浮体が係留中の水上オートバイに接触し、浮体の搭乗者が負傷した。
事故調査の経過	令和元年9月19日、本事故の調査を担当する主管調査官（広島事務所）ほか1人の地方事故調査官を指名した。 原因関係者から意見聴取を行った。
事実情報 船種船名、総トン数 船舶番号、船舶所有者等 L×B×D、船質 機関、出力、進水等	水上オートバイ STS、0.1トン 271-38202香川、個人所有 2.85m(Lr)×1.06m×0.43m、FRP ガソリン機関、213kW、平成25年5月
乗組員等に関する情報	船長 男性 35歳 二級小型船舶操縦士・特殊小型船舶操縦士・特定 免許登録日 平成12年9月14日 免許証交付日 平成27年10月7日 （令和2年11月17日まで有効） 搭乗者A 男性 21歳
死傷者等	重傷 1人（搭乗者A）
損傷	なし
気象・海象	気象：天気 晴れ、風向 西、風力 1、視界 良好 海象：波高 約0.3m、潮汐 上げ潮の中央期
事故の経過	本船は、船長が1人で乗り組み、3人乗りの浮体（以下「本件浮体」という。）の左側の座席に搭乗者Aを、右側の座席に搭乗者Bをそれぞれ乗せて、長さ約20mのロープでえい航し、令和元年9月8日16時38分ごろ櫃石島西岸の砂浜（以下「本件砂浜」という。）を出発した。（図1、写真1、写真2参照）

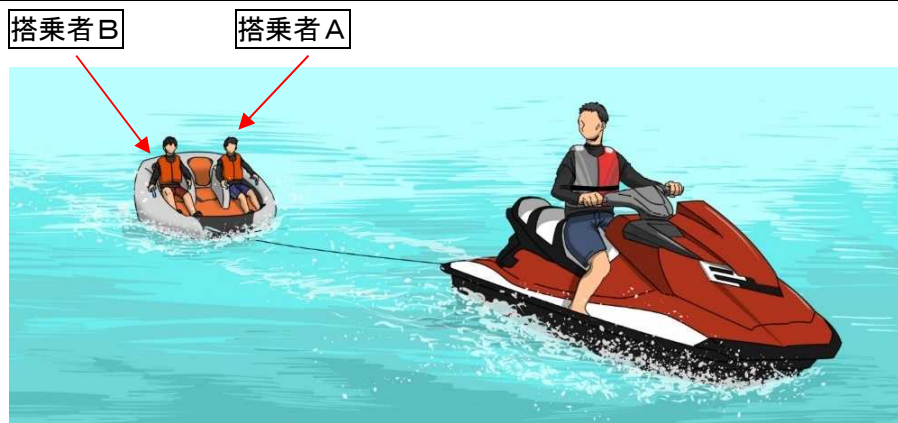
図1 本件浮体えい航状況図（イメージ）

本船は、船長が、徐々に速力を上げて約30km/hの対水速力で本件砂浜沖を遊走中、本件砂浜に並んで係留されていた水上オートバイ（以下「係留船」という。）とその西方沖に錨泊していた小型船1隻の間約30～40mの中央付近を目指して南進して通過したところ、16時40分ごろ本件浮体が進行方向に向かって左方に振れて係留船と接触し、搭乗者2人が落水した。

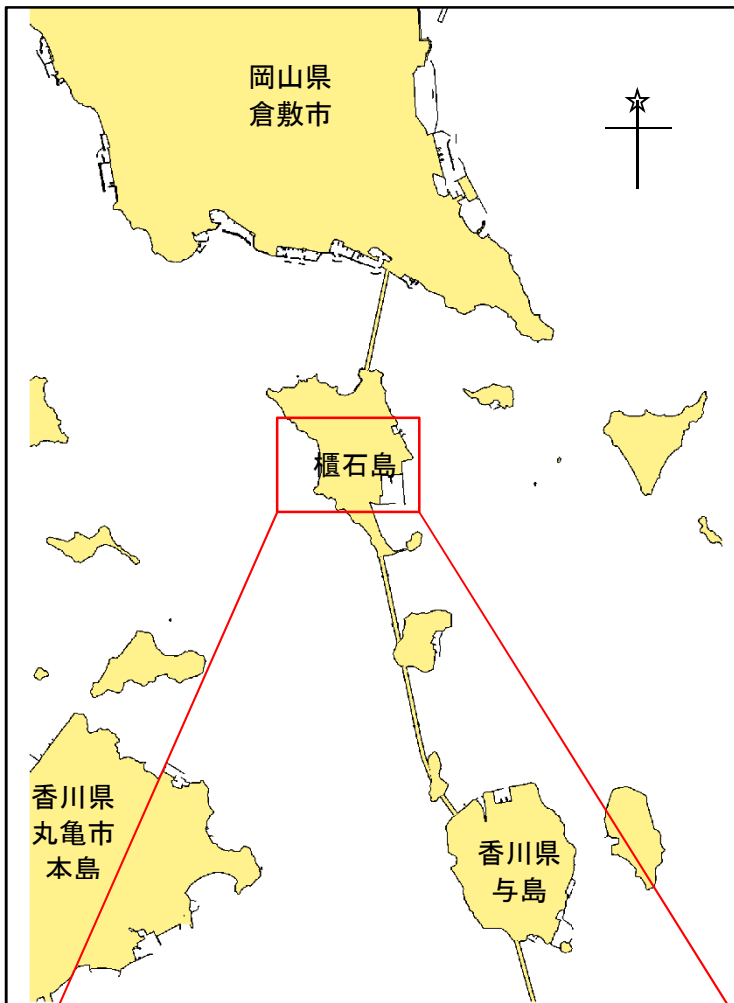
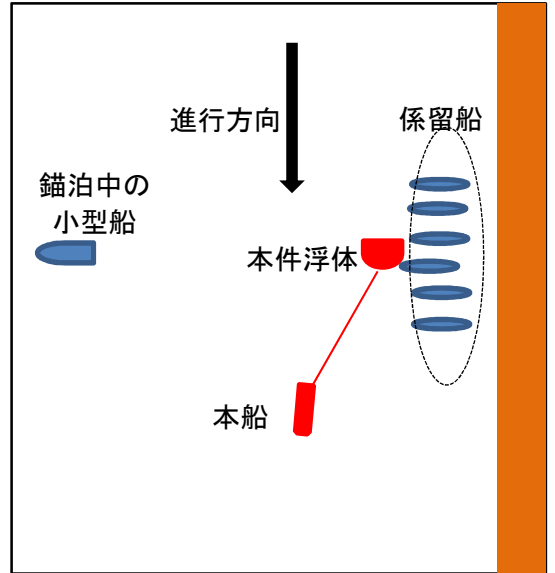
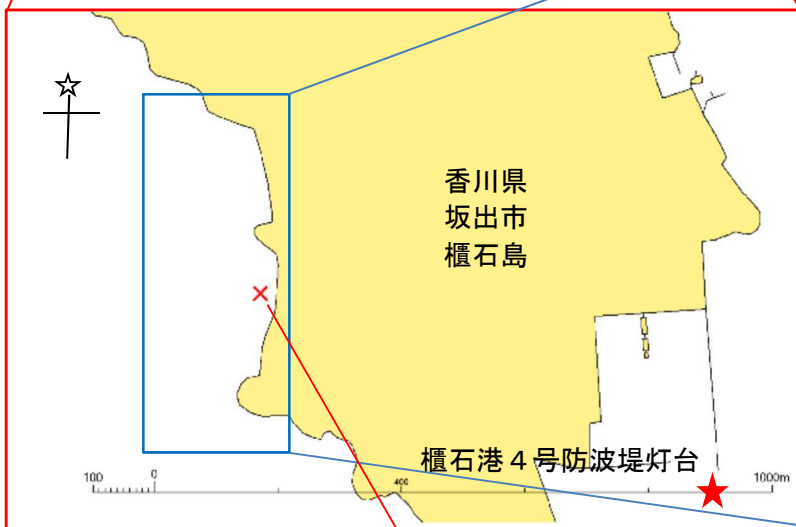
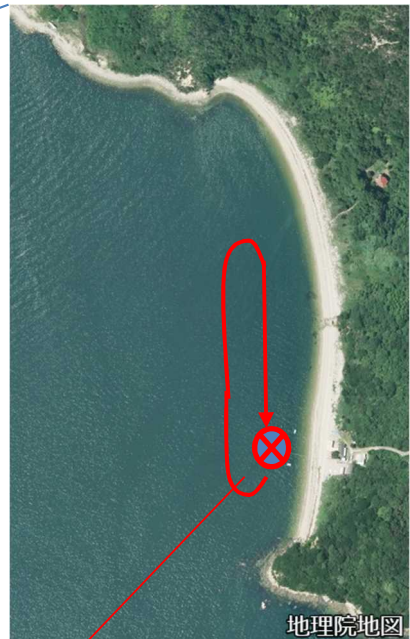
付図1 事故発生経過概略図

<p>用水着及び固型式救命胴衣を着用していた。</p> <p>船長は、水上オートバイの操縦や浮体のえい航、搭乗の経験が何度もあり、本件砂浜付近を航行したことも何度もあった。また、本事故時も錨泊中の小型船と係留船との間を1回目は無難に航行できたので、2回目も無難に航行できるものと思っていた。</p> <p>船長は、本船が左方の係留船に近づいて航行する状況となっていたので、無意識のうちにハンドルを右方に操作し、本件浮体が進行方向に向かって左方に振れたかもしれないと本事故後に思った。</p> <p>船長は、錨泊中の小型船と係留船との間の狭い場所を通らず、沖合で遊走すればよかったと本事故後に思った。</p>
<p>分析</p> <p>乗組員等の関与 船体・機関等の関与 気象・海象等の関与 判明した事項の解析</p>	<p>あり</p> <p>なし</p> <p>なし</p> <p>本船は、櫃石島西方沖において、搭乗者2人が搭乗した本件浮体をえい航して遊走中、本船が左方の係留船に近づいて航行する状況となったので、船長が無意識のうちにハンドルを右方に操作したことから、本件浮体が左方に振れて係留船に本件浮体と搭乗者Aが接触して、搭乗者Aが負傷したものと考えられる。</p>
<p>原因</p>	<p>本事故は、櫃石島西方沖において、本船が、搭乗者2人が搭乗した本件浮体をえい航して遊走中、本船が左方の係留船に近づいて航行する状況となったので、船長が無意識のうちにハンドルを右方に操作したため、本件浮体が左方に振れて係留船に本件浮体と搭乗者Aが接触して、搭乗者Aが負傷したことにより発生したものと考えられる。</p>
<p>再発防止策</p>	<p>今後の同種事故等の再発防止に役立つ事項として、次のことが考えられる。</p> <ul style="list-style-type: none"> ・水上オートバイで浮体をえい航するときは、ハンドル操作を行うことによって発生する浮体の振れを考慮し、周囲の障害物等から十分に余裕のある距離を確保して遊走すること。
