## 船舶事故調査報告書

事故種類	乗揚
発生日時	令和2年9月30日11時20分ごろ
発生場所	愛知県南知多町日間賀島南方沖 日間賀港第6号防波堤灯台から真方位160°370m付近 (概位 北緯34°42.0′ 東経136°59.9′)
事故の概要	プレジャーボートアンタレスは、航行中、浅所に乗り揚げた。 アンタレスは、アウトドライブユニットの脱落を生じた。
事故調査の経過	令和2年10月6日、本事故の調査を担当する主管調査官（横浜事務所）ほか1人の地方事故調査官を指名した。 原因関係者から意見聴取を行った。
事実情報 船種船名、総トン数 船舶番号、船舶所有者等 L×B×D、船質 機関、出力、進水等	プレジャーボート アンタレス、3.8トン 240-61489愛知、株式会社ユニマツプレシャス 7.07m (Lr) × 2.54m × 0.95m、軽合金 ディーゼル機関、124.0kW、平成20年7月
乗組員等に関する情報	船長 53歳 二級小型船舶操縦士 免許登録日 令和2年8月27日 免許証交付日 令和2年8月27日 (令和7年8月26日まで有効)
死傷者等	なし
損傷	アウトドライブユニットが脱落
気象・海象	気象：天気 晴れ、風向 南西、風速 約1m/s、視界 良好 海象：波高 約0.2m、潮汐 ほぼ低潮期、潮高 約232cm（鳥羽港）
事故の経過	本船は、船長が1人で乗り組み、同乗者9人を乗せ、三河湾内のクルージングをする目的で、令和2年9月30日10時05分ごろ、愛知県豊川市三河港所在のマリーナ（以下「本件マリーナ」という。）を出発した。 11時00分ごろ、船長は、クルージングの予定を変更し、愛知県南知多町日間賀島において昼食を取るため、日間賀島西港に向かうこととし、同島南方を約10ノット（kn）の対地速力で西南西進した

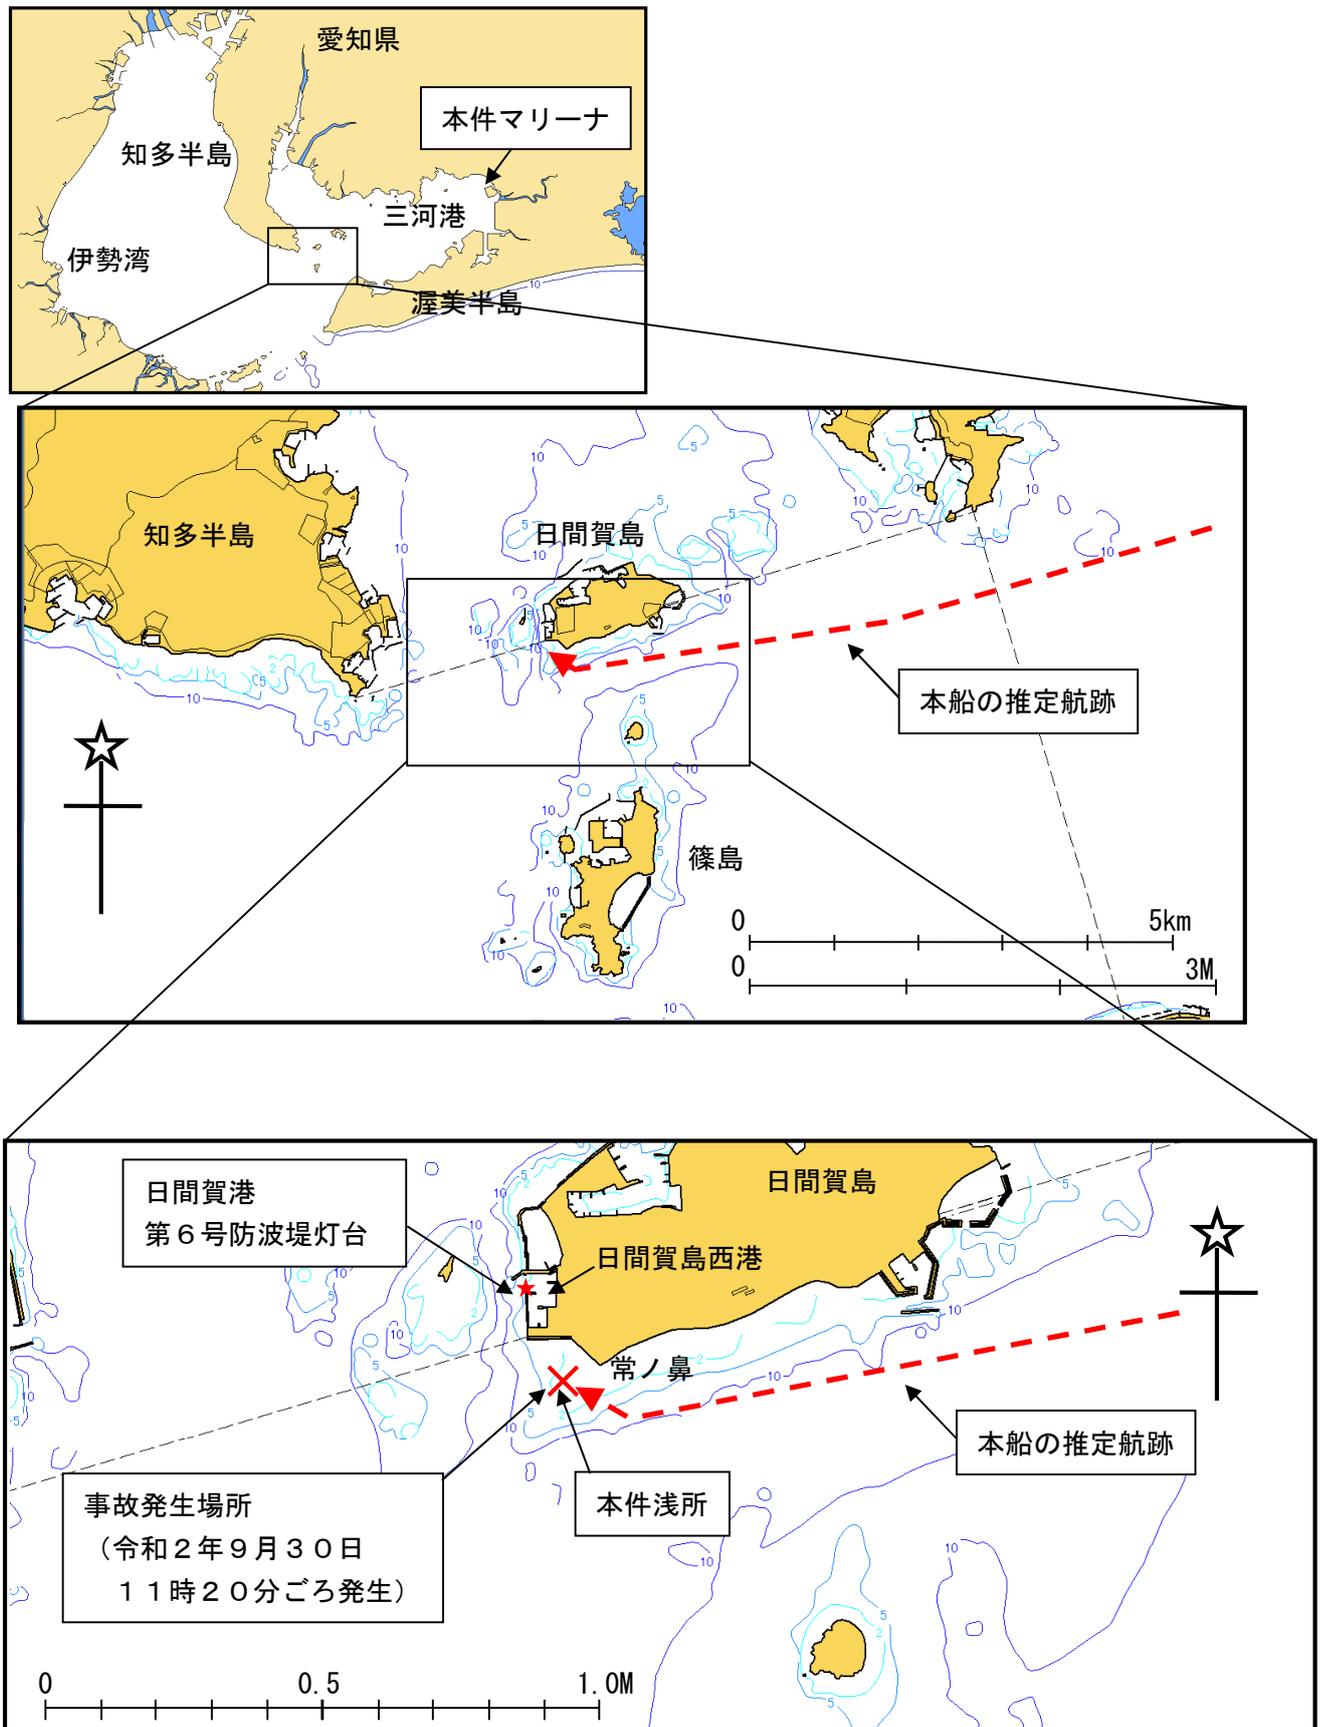
付図1 事故発生場所概略図

<p>後、11時19分ごろ、同島の常ノ鼻南方で右転して北西進したところ、11時20分ごろ浅所（以下「本件浅所」という。）に乗り揚げた。</p> <p>本船は、船長が、乗り揚げ後操縦不能となったことから、本件マリナーに救助を要請し、同マリナーから海上保安庁及びボートレスキューサービス(Boat Assistance Network、以下「BAN」という。)に通報及び救助要請が行われた。</p> <p>全員がBANの救助艇4隻に救助され、船長以外の同乗者9名は、BANの救助艇により日間賀島に運ばれた。船長は、救助艇にえい航された本船とともに本件マリナーに帰港した。</p> <p>(付図1 事故発生場所概略図、写真1 本船、写真2 損傷箇所参照)</p>
その他の事項	<p>本船の喫水は、船首約0.5m、船尾約1.1mであった。</p> <p>本事故は、船長が、令和2年8月27日に小型船舶免許を取得して、今回の事故が2度目の航海時に発生した。</p> <p>船長は、日間賀島に入港して昼食をとるよう予定を変更したことで、レンタルボートの返却時刻に対する時間的余裕が少なくなったと感じており、少しでも航行時間を短縮しようとして同島の陸岸に近づいていた。</p> <p>船長は、本件浅所の存在を把握しておらず、予定を変更したあとの日間賀島南側周辺の水路調査が十分でなかったと事故後に思った。</p> <p>船長及び同乗者は、救命胴衣を着用していた。</p> <p>本船は、本件マリナーまでえい航された後、修理費用の関係で廃船処理された。</p>
分析 乗組員等の関与 船体・機関等の関与 気象・海象等の関与 判明した事項の解析	<p>あり</p> <p>なし</p> <p>なし</p> <p>本船は、日間賀島南方沖を航行中、船長が、日間賀島西港に入港する際、本件浅所の存在を知らずに同島陸岸に近づいて航行をしたことから、本件浅所に乗り揚げたものと考えられる。</p> <p>船長は、日間賀島西港に入港するよう予定を変更した際、レンタルボートの返却時刻に対する時間的余裕がないと感じていたことから、航行時間を短縮しようとして同島陸岸に近づいて航行したものと考えられる。</p>

| | <ul style="list-style-type: none"><li>・ 船長は、航行する海域の浅所の場所、潮汐等を事前に把握しておくこと、特に、航行時間を短縮しようとして陸岸に近づく場合は、必ず浅所の場所、潮汐等を事前に把握しておくこと。</li><li>・ 船長は、十分な時間的余裕のある航海計画を立てること。</li></ul> |

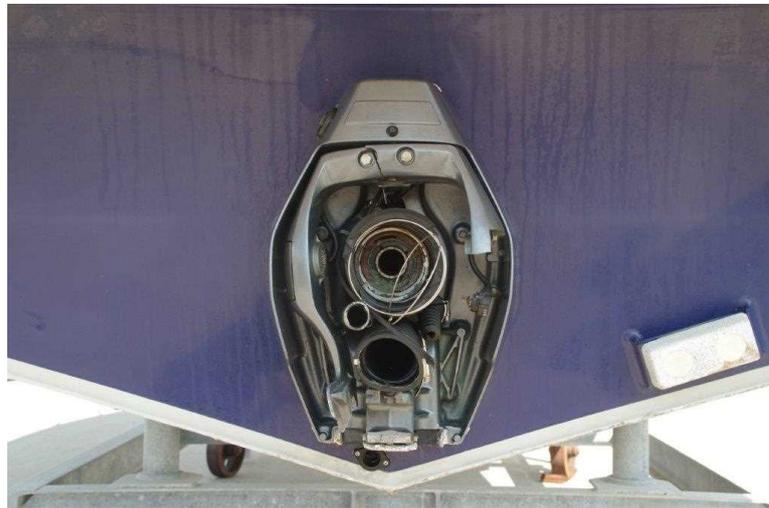
写真2 損傷箇所
