船舶事故調査報告書

令和3年4月7日

運輸安全委員会（海事専門部会）議決

事故種類	乗揚																													
発生日時	令和2年8月10日 17時20分ごろ																													
発生場所	和歌山県田倉崎西方沖 田倉崎灯台から真方位210°244m付近 (概位 北緯34°15.8 東経135°03.6)																													
事故の概要	プレジャーボート紀州児ギャング猫団丸は、南東進中、浅所に乗り揚げた。 紀州児ギャング猫団丸は、プロペラ翼の曲損等を生じた。																													
事故調査の経過	令和2年8月17日、本事故の調査を担当する主管調査官（神戸事務所）ほか1人の地方事故調査官を指名した。 原因関係者から意見聴取を行った。																													
事実情報 船種船名、総トン数 船舶番号、船舶所有者等 L×B×D、船質 機関、出力、進水等	プレジャーボート 紀州児ギャング猫団丸、2.99トン 260-15751和歌山、個人所有 7.97m×2.10m×0.65m、FRP ディーゼル機関、80.9kW、昭和57年5月																													
乗組員等に関する情報	船長 37歳 二級小型船舶操縦士・特殊小型船舶操縦士 免許登録日 平成27年11月20日 免許証交付日 平成27年11月20日 (令和2年11月19日まで有効)																													
死傷者等	なし																													
損傷	プロペラ翼に曲損、プロペラシャフトに曲損、舵板が脱落																													
気象・海象	気象：天気 晴れ、視界 良好 本事故発生場所の西北西方約3.1海里（M）に位置する友ヶ島観測所の8月10日の観測値は、次のとおりであった。

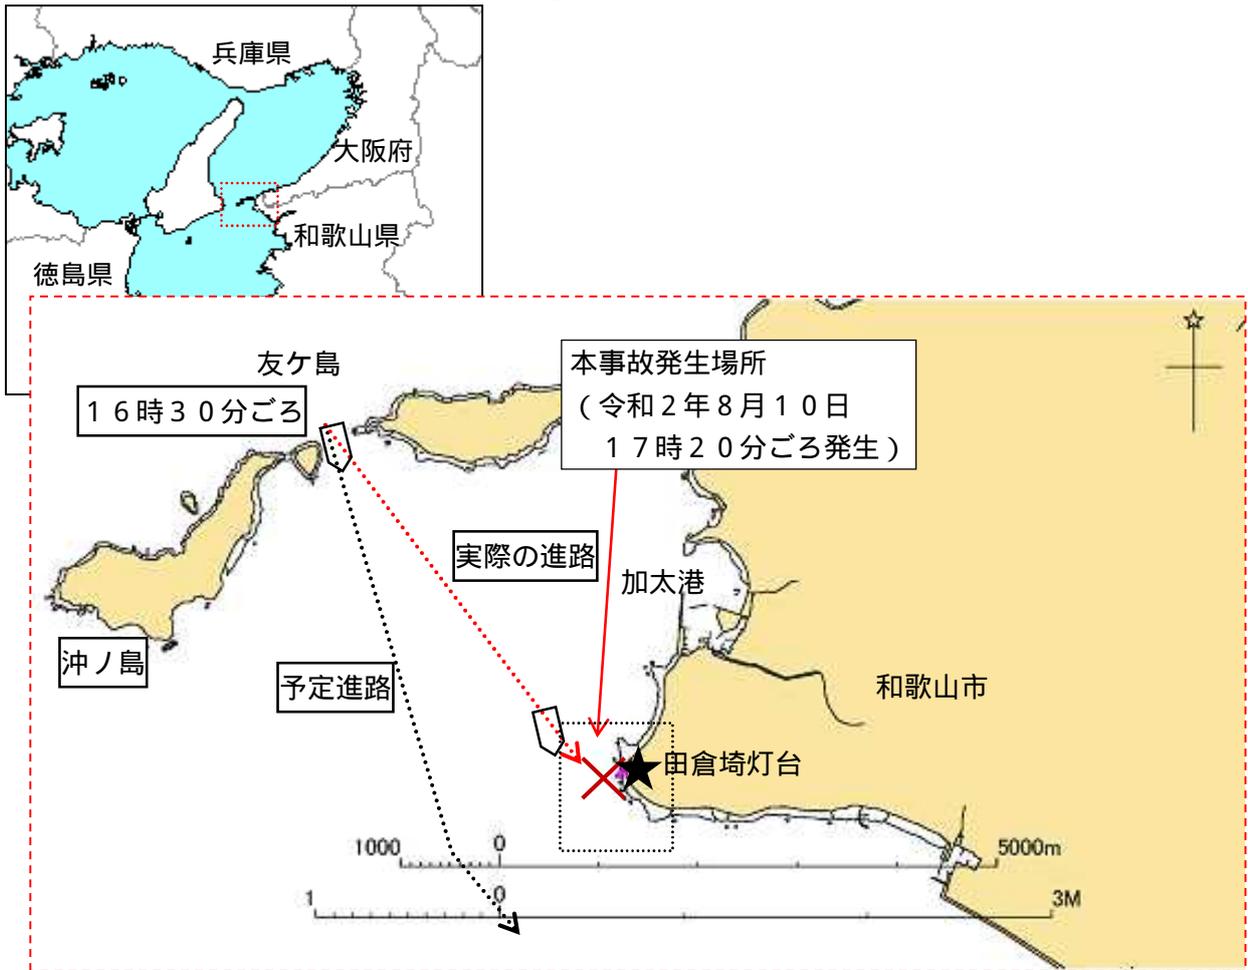
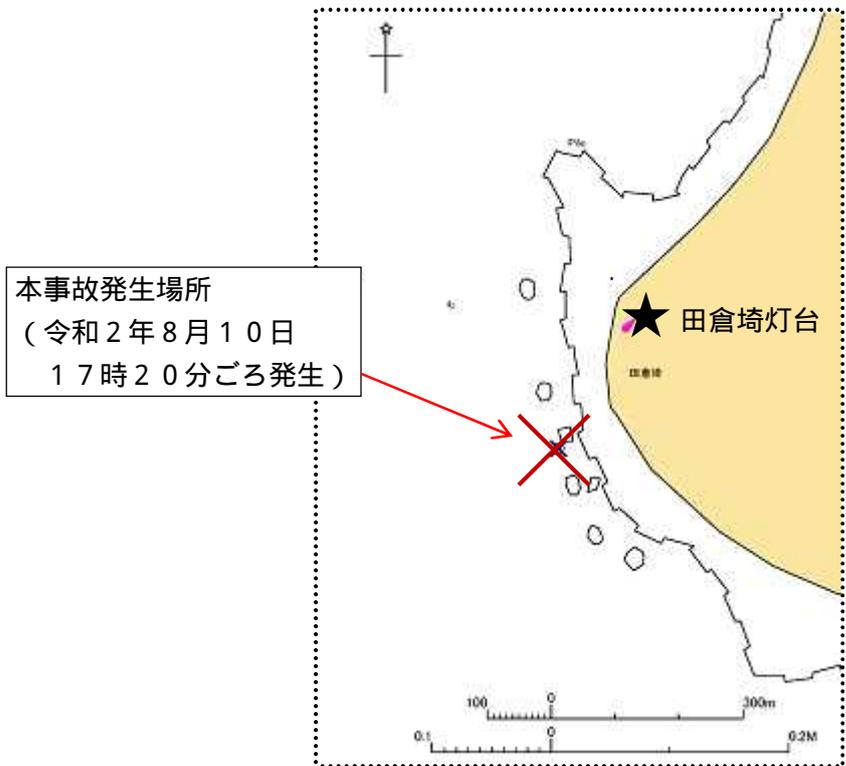
付図1 事故発生経過概略図

<p>原因</p>	<p>本事故は、強風注意報が発表されている状況下、本船が、田倉埼西方沖において、南東進中、船長が、釣りを終えて帰航する際、右舷方の波の状況を見ながら船首を波に向ける操船に集中していたため、左舷方の陸岸に圧流されていることに気付かず、浅瀬に乗り揚げたものと考えられる。</p>
<p>再発防止策</p>	<p>今後の同種事故等の再発防止に役立つ事項として、次のことが考え</p>

<p>られる。</p> <ul style="list-style-type: none">・ 船長は、荒天時、波の状況を見て操船に集中するだけでなく、GPSプロッター等の航海計器を活用し、船位の確認に努めること。・ 船長は、警報及び注意報が発表されているときは、出航を控えること。・ 船長は、出航後、空及び海面の状態を確認するとともに、定時毎に携帯電話等で気象情報の収集に努め、気象海象の変化に注意すること。
--	---

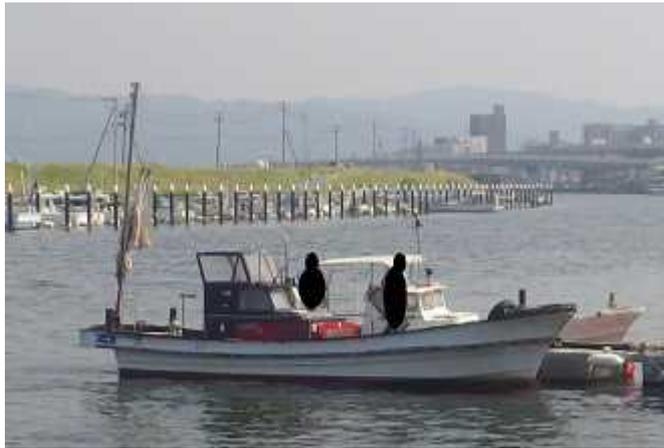
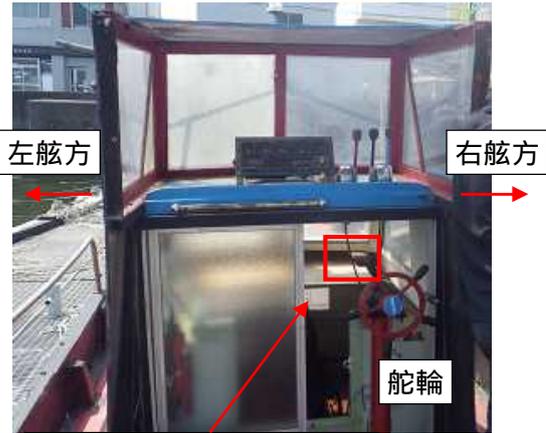
写真1 本船

GPSプロッター設置場所
取り外した状態

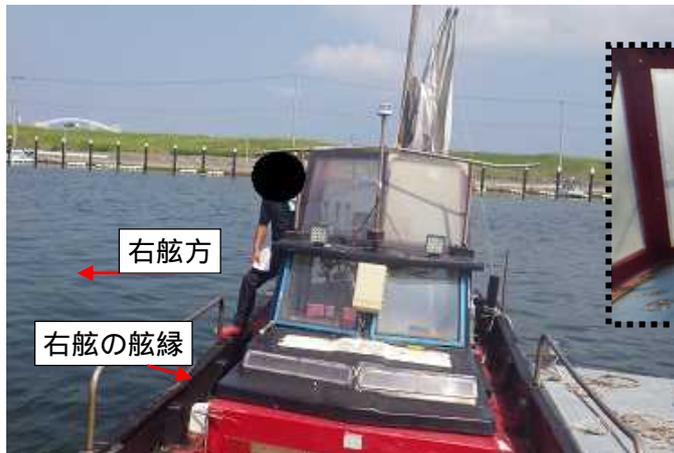
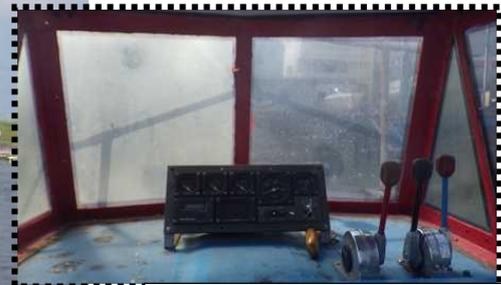
写真2 帰航時の操船姿勢（再現）

アクリル製の風防
舵輪後方から船首方の見通し
