船舶事故調査報告書

事故種類	同乗者負傷
発生日時	令和3年2月14日 10時30分ごろ
発生場所	香川県小豆島町金ヶ崎南南西方沖 福田港北1号防波堤灯台から真方位070° 1,440m付近 （概位 北緯34° 32.9′ 東経134° 21.8′）
事故の概要	プレジャーボートちはる丸は、南南東進中、他船の航走波を受けて船体が上下に動揺して船首が持ち上がり、同乗者の身体が宙に浮いた後に落下し、臀部を甲板上に打ち付けて負傷した。
事故調査の経過	令和3年2月24日、本事故の調査を担当する主管調査官（広島事務所）ほか1人の地方事故調査官を指名した。 原因関係者から意見聴取を行った。
事実情報 船種船名、総トン数 船舶番号、船舶所有者等 L×B×D、船質 機関、出力、進水等	プレジャーボート ちはる丸、5トン未満 270-37624岡山、個人所有 6.19m (Lr) × 2.28m × 0.99m、FRP ディーゼル機関、88.30kW、平成4年7月
乗組員等に関する情報	船長 49歳 二級小型船舶操縦士 免許登録日 令和元年7月11日 免許証交付日 令和元年7月11日 （令和6年7月10日まで有効） 同乗者A 52歳
死傷者等	重傷 1人（同乗者A）
損傷	なし
気象・海象	気象：天気 晴れ、風向 南東、風速 約2～3m/s、視界 良好 海象：波高 約0.3m、潮汐 上げ潮の中央期
事故の経過	本船は、船長が1人で乗り組み、同乗者Aほか友人1人（以下「同乗者B」という。）を乗せ、釣りをを行う目的で、岡山県備前市片上港の係留場所を出港し、金ヶ崎南西方沖の釣り場に到着して釣りを行った後、釣り場を移動することとし、令和3年2月14日10時28分ごろ小豆島町小島東方沖に向けて出発した。 本船は、船長が操縦席に腰を掛けて操船に当たり、同乗者Aが前部甲板船首部付近で手すりを左手で握って後方を向いた姿勢で腰を掛

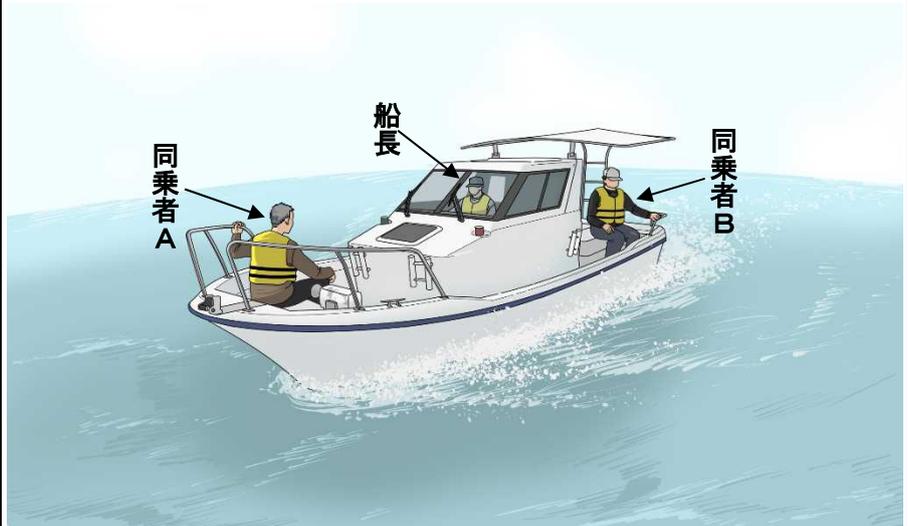
図1 本船乗船者の配置(イメージ)

け、同乗者Bが後部甲板中央部付近で左舷方を向いた姿勢で腰を掛け、約15ノット(kn)の速力(対地速力、以下同じ。)で、手動操舵により南南東進していた。(図1参照)

船長は、これまでに船首方から他船の航走波を受けて船体が上下に動揺して船首が持ち上がったことがなく、近場の移動なので同乗者を操舵室内に移動させなくても大丈夫と思い、同乗者Aを前部甲板船首部付近に着座させたままにしていた。

<p>再発防止策</p>	<p>今後の同種事故等の再発防止に役立つ事項として、次のことが考えられる。</p> <ul style="list-style-type: none"> ・船長は、航走波を船首方から正対して受けることなく、波の影響で船体が大きく上下に動揺しない針路に変更すること。 ・船長は、航走波の影響による船体が上下動で、身体が浮き上がりにくい船体の重心に近い場所（船体中央より後方）に同乗者を着座させておくこと。

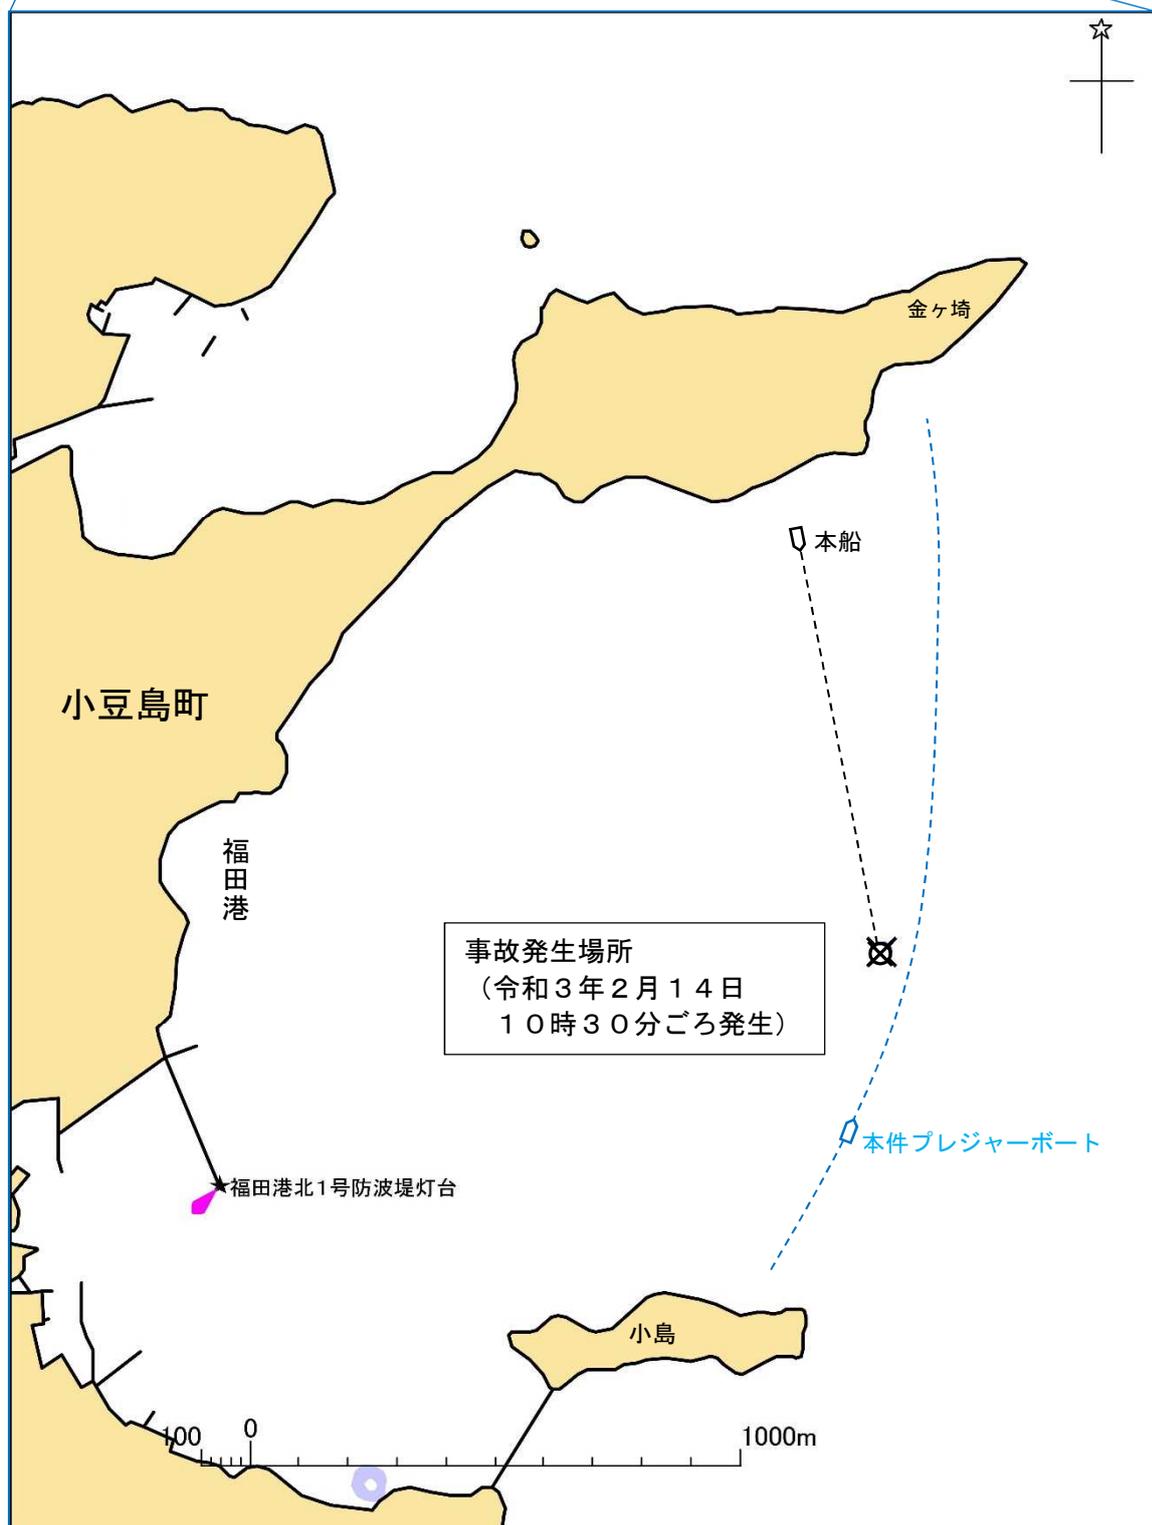
付図1 事故発生経過概略図

船長は、小島北北東方沖に達した頃、右舷船首方に緩やかに左転しながら航行してくるプレジャーボート(以下「本件プレジャーボート」という。)を視認し、左舷対左舷で通過していくと思った。

船長は、本件プレジャーボートが本船の左舷側を通過した後、正船首方から本件プレジャーボートの航走波が接近してくるのを認め、主機のクラッチレバーを中立の位置として減速した。

同乗者Aは、本船の速力が約7~8knとなったとき、本件プレジャーボートの航走波を受けて船体が上下に揺れ、10時30分ごろ身体が宙に浮いて落下し、甲板上で臀部を打ち付けた。

| | <ul style="list-style-type: none">・ 船長は、他船の航走波が接近して船体が動揺しそうな状況となった際、同乗者に対して船体が動揺する旨の注意喚起を行うこと。 |
