船舶事故調査報告書

令和3年8月18日

運輸安全委員会（海事専門部会）議決

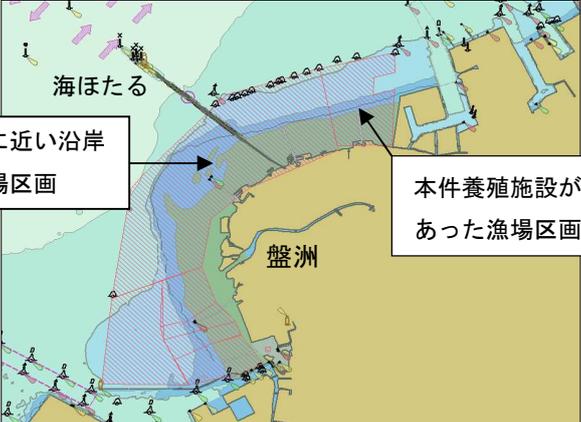
<p style="text-align: center;">図1 のり養殖施設の情報</p> <p>本船のGPSプロッターは、設置時期に限られる養殖施設の位置情報が表示されていなかったが、位置情報を手動で入力することで表示が可能であった。</p>
<p>分析</p> <p>乗組員等の関与 船体・機関等の関与 気象・海象等の関与 判明した事項の解析</p>	<p>あり なし なし</p> <p>本船は、南袖北西方沖を南西進中、船長が、以前の経験から、本件遊園地北方沖には本件養殖施設がないと思い、本件遊園地北方沖で左転して本件遊園地の観覧車に向けて南進したことから、本件養殖施設に乗り揚げたものと考えられる。</p> <p>船長は、以前に本事故現場付近を航行した際、本件遊園地北西方の海ほたる側の沿岸寄りにのり養殖施設を見た記憶があったものの、本件遊園地北方沖には本件養殖施設がないと思っていたものと考えられる。</p>
<p>原因</p>	<p>本事故は、本船が南袖北西方沖を南西進中、船長が、以前の経験から、本件遊園地北方沖の海域には本件養殖施設がないと思い、本件遊園地北方沖で左転して本件遊園地の観覧車に向けて南進したため、本件養殖施設に乗り揚げたものと考えられる。</p>
<p>再発防止策</p>	<p>今後の同種事故等の再発防止に役立つ事項として、次のことが考えられる。</p> <ul style="list-style-type: none"> ・ 船長は、沿岸海域を航行する場合、のり網等の養殖施設が設置される時期があることを認識し、同施設に進入したり、接近しないようにするため、海上保安庁のホームページでのり養殖施設の設置情報等を事前に入手し、GPSプロッターに位置を入力して活用すること。

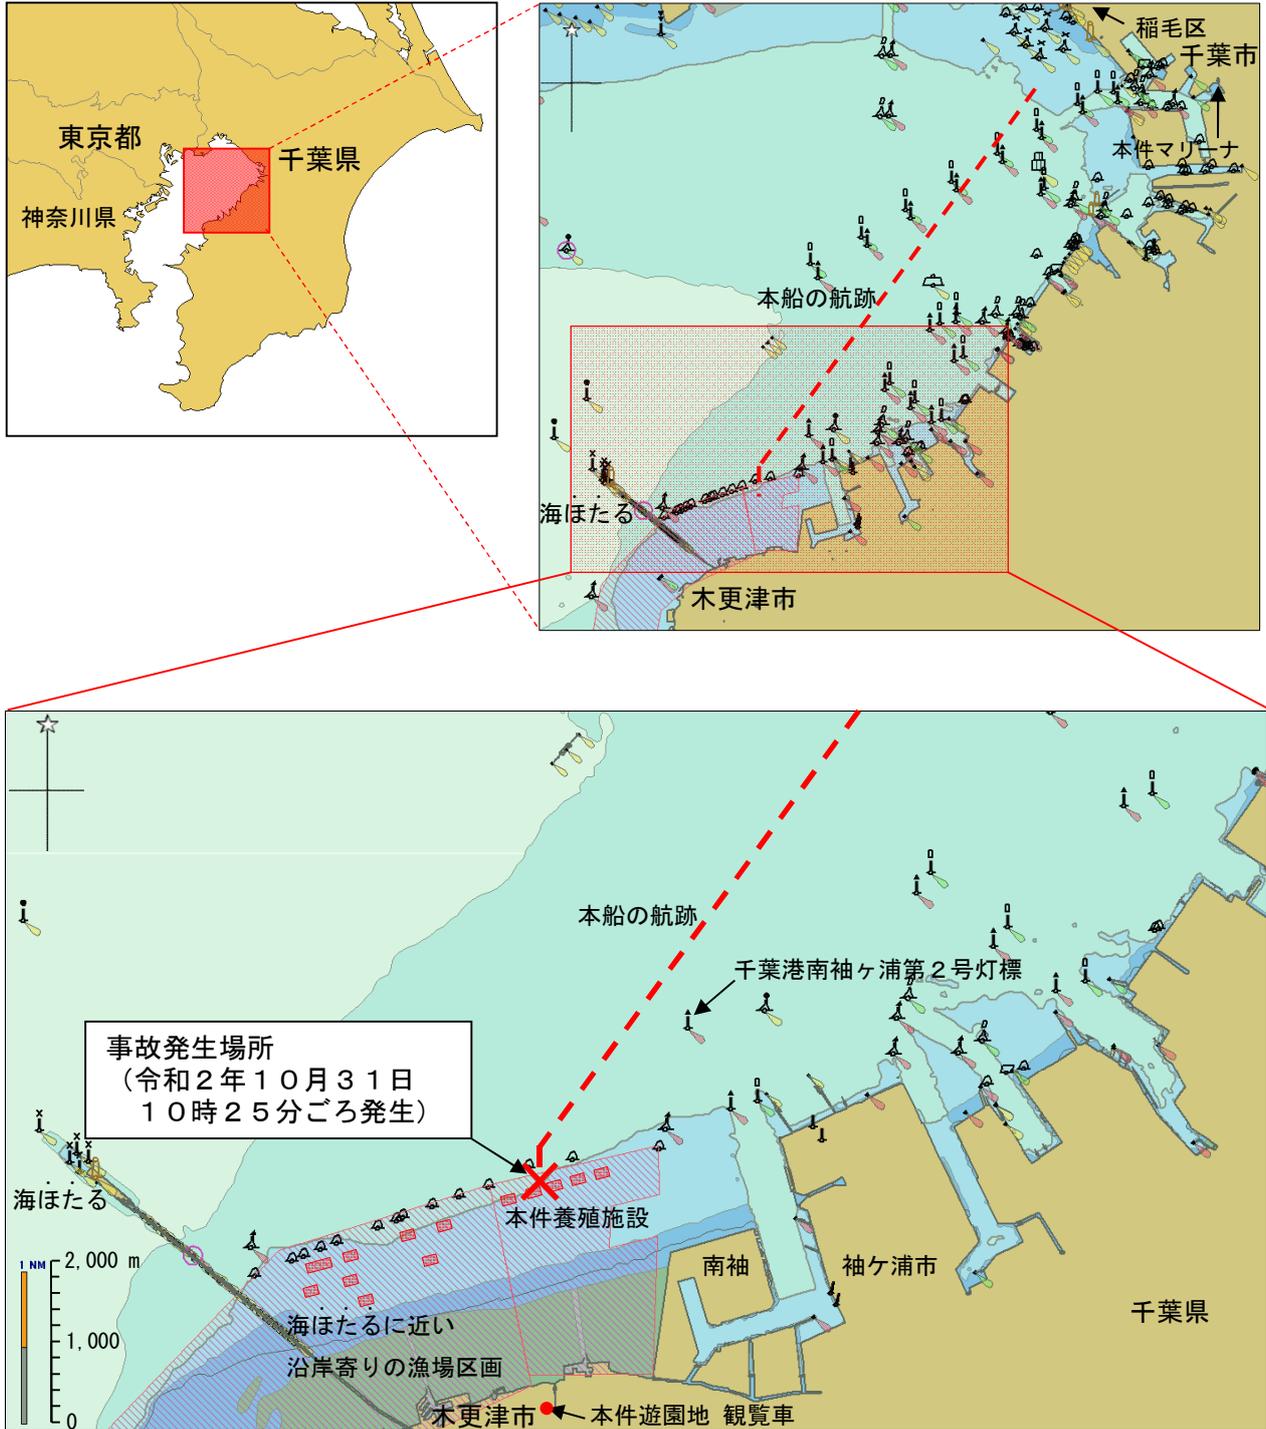
付図1 事故発生経過概略図

<p>本船は、釣り場付近の南袖北西方沖に至り、約10～12knに減速し、本件遊園地の北方沖で左転して本件遊園地の観覧車に船首を向けて南進し、船長が知人と会話中に右舷方至近にフロートを認め、同フロートを通過した後、10時25分ごろ船体が停止した。</p> <p>船長は、本船のプロペラに網等が絡んでいるのを認め、本船が本件遊園地北方沖に設置されていたのり養殖施設（以下「本件養殖施設」という。）に乗り揚げたことを知った。</p> <p>船長は、自力航行ができないと判断し、本件マリーナ担当者に本事故の発生を知らせた。</p> <p>本船は、本事故の発生に気付いて来援した漁業協同組合所属船によりプロペラに絡んだ網等が切断された後、同網がプロペラシャフトに噛み込んで自走できず、同組合員経由で海上保安庁に通報され、本件マリーナにより手配された船によって船長及び知人4人が救助されるとともに本件マリーナにえい航された。</p> <p>（付図1 事故発生経過概略図 参照）</p>
<p>その他の事項</p>	<p>本船の喫水は、船首約0.8m、船尾約1.3mであった。</p> <p>本件養殖施設は、浮流し式漁という漁法であり、フロートでのり網が固定されており、海面上に浮遊しているのり網が見えづらいものであった。</p> <p>本件養殖施設は、9月1日から4月28日までの間、本件遊園地北方沖の区画漁業漁場内に設置され、毎年、のり養殖漁業が行われていた。</p> <p>船長は、令和2年1月ごろ本事故現場付近を航行した際、本件遊園地北西方の木更津市海ほたる側の沿岸寄りののり養殖施設が設置されていることを見た記憶があったが、本件遊園地北方沖に本件養殖施設がないと思っていた。</p> <p>船長は、本事故後、千葉海上保安部のホームページで、本件養殖施設を含めた海ほたるに近い沿岸寄りののり養殖漁場区画の海域（盤洲）を乗揚注意海域として情報提供を行っていることを知り、事前のにり養殖施設が設置される漁場区画の正確な範囲を調べておくべきだったと思った。（図1参照）</p>
