# 船舶事故調査報告書

運輸安全委員会（海事専門部会）議決

事故種類	乗組員負傷
発生日時	令和3年5月21日 08時30分ごろ
発生場所	広島県江田島市柿浦漁港北方沖 柿浦港沖中防波堤西灯台から真方位002° 1,360m付近 (概位 北緯34° 11.5′ 東経132° 28.5′)
事故の概要	押船第二十七久栄丸及び起重機船第十二久栄号は、揚錨作業中、第十二久栄号甲板員が右足をアンカーワイヤー押さえローラーと同ワイヤーの間に挟まれて負傷した。
事故調査の経過	令和3年10月4日、本事故の調査を担当する主管調査官（広島事務所）ほか1人の地方事故調査官を指名した。 原因関係者から意見聴取を行った。
事実情報 船種船名、総トン数 船舶番号、船舶所有者等 L×B×D、船質 機関、出力、進水等	A 押船 第二十七久栄丸、19トン 270-40959 広島、株式会社久栄建設（A社） 11.90m (Lr) × 5.98m × 1.95m ディーゼル機関2基、1,118kW（合計）、平成8年7月 B 起重機船 第十二久栄号、不詳 なし、A社 55.00m × 22.00m × 3.50m、鋼 機関なし、平成5年（建造）
乗組員等に関する情報	A 船長A 58歳 一級小型船舶操縦士・特殊小型船舶操縦士・特定 免許登録日 昭和57年12月9日 免許証交付日 令和2年8月7日 (令和8年2月27日まで有効) B 甲板員B 62歳
死傷者等	重傷 1人（甲板員B）
損傷	なし
気象・海象	気象：天気 曇り、風向 西南西、風速 約5.0m/s、視界 良好 海象：海上 平穏、潮汐 下げ潮の中央期
事故の経過	A船は、船長Aほか1人が乗り組み、また、B船は甲板員Bほか3人が乗り組み、B船の船尾部に船首部を嵌合した状態（以下「A船押船列」という。）で、令和3年5月21日08時15分ごろ船長Aが

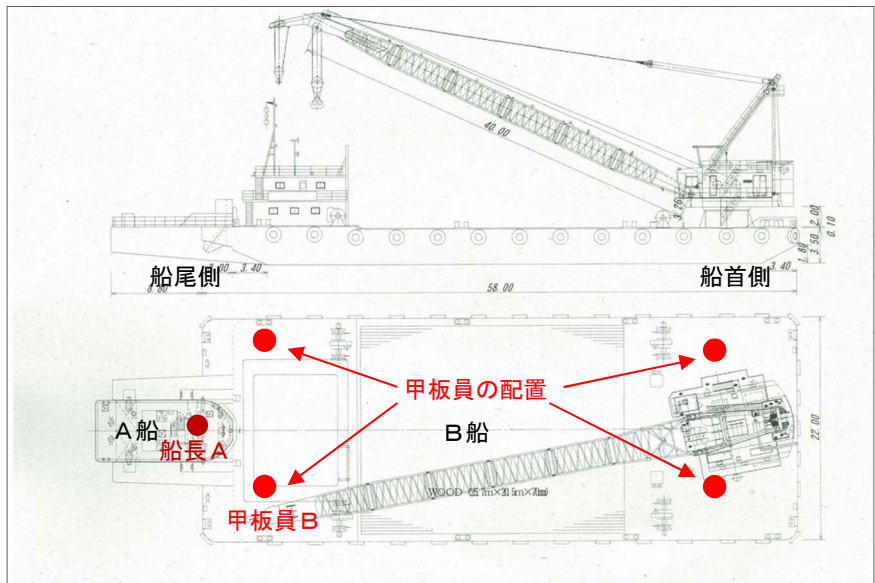
A船の操舵室で指揮をとり、B船の船尾部右舷側のアンカーウインチ（以下「本件ウインチ」という。）に甲板員Bを、船尾部左舷側及び船首部両舷側の各アンカーウインチに別の甲板員をそれぞれ配置して揚錨作業を開始した。（図1参照）

図1 各甲板員のそれぞれのアンカーウインチ配置図

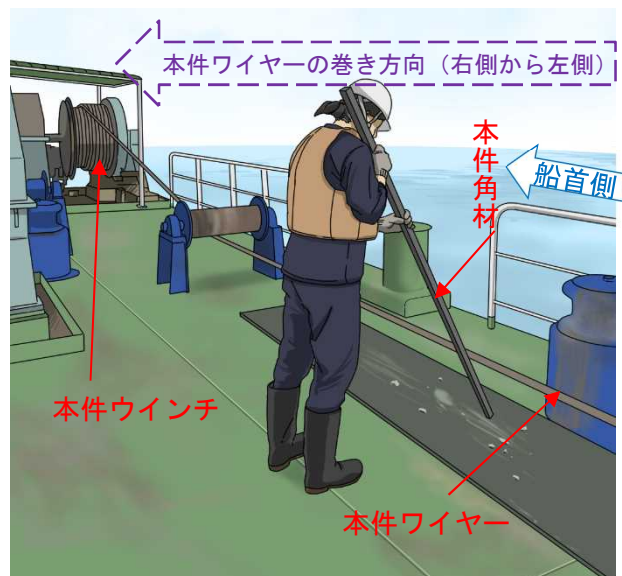
甲板員Bは、船尾部右舷側のアンカーワイヤー（以下「本件ワイヤー」という。）の監視及び軌道修正の目的で、事前に用意した角材（棒状の物で、長さ約120cmで一片の長さが4～5cm、以下「本件角材」という。）を使用し、本件角材の底部を甲板の上に立てた状態で本件角材の側部で弛んだ本件ワイヤーを押し、本件ワイヤーの軌道修正を行っていた。（図2参照）

図2 甲板員Bが本件角材を使用して本件ワイヤーを押し、本件ワイヤーの軌道修正を行っている様子（イメージ）

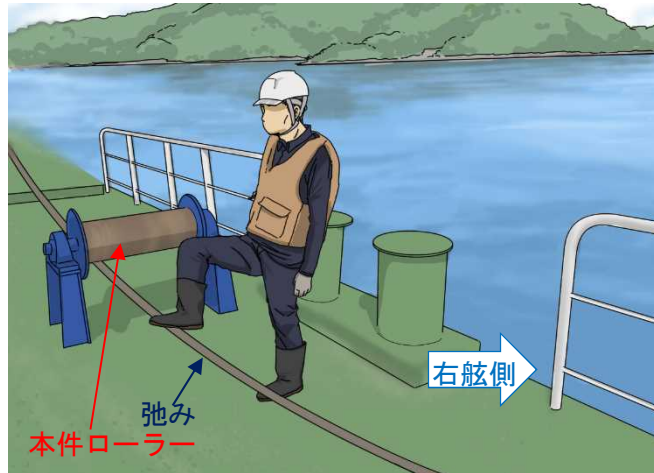
甲板員Bは、巻き揚げ中の本件ワイヤーがアンカーワイヤー押さえローラー（以下「本件ローラー」という。）付近で弛んだのを見て、本件ワイヤーの軌道修正を行おうと思い、咄嗟に右足に力を入れ、右足に履いた安全靴の裏側で本件ワイヤーを蹴った。（図3参照）

図3 甲板員Bが右足に履いた安全靴の裏側で本件ワイヤーを蹴る様子（イメージ）

<p>本件ローラーと本件ワイヤーの間に挟まれたことにより発生したものと推定される。</p>
<p><b>再発防止策</b></p>	<p>今後の同種事故等の再発防止及び被害の軽減に役立つ事項として、次のことが考えられる。</p> <ul style="list-style-type: none"> <li>・ アンカーワイヤーの軌道修正を行う者は、足で同ワイヤーを蹴るなど身体を使うことなく、ハンマーや角材などの道具を使用して行うこと。</li> <li>・ 船長は、乗組員の作業方法を把握し、常に乗組員の監視が行えるよう、また、危険な行為を行わないよう、点呼時などに周知徹底を図ること。</li> <li>・ 船長は、事故発生後、速やかに海上保安庁に通報するとともにその指示に従うこと。</li> </ul>

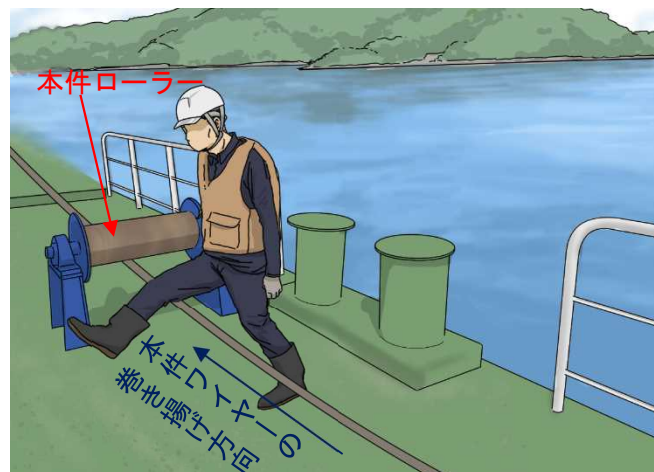
甲板員Bは、本件ワイヤーに右足の踵<sup>かかと</sup>が触れたものの、本件ワイヤーを踏み外した状態となり、右足の膝裏部が本件ワイヤーの上部に乗った。（図4参照）

図4 甲板員Bが本件ワイヤーを踏み外した様子（イメージ）

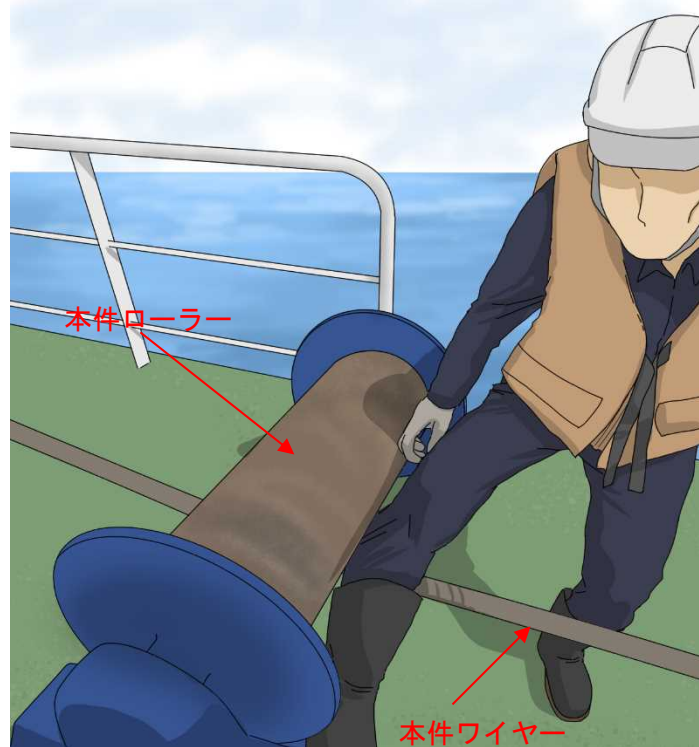
甲板員Bは、右足の膝裏部が本件ワイヤーの上部に乗った状態のまま、本件ローラーの方向に引っ張られるように移動し、右足のズボンの裾が食い込んだ直後に、08時30分ごろ右足の脛<sup>ふくらはぎ</sup>が本件ローラーと本件ワイヤーの間に挟まれた。（図5参照）

図5 甲板員Bの右足のズボンの裾と一緒に脹脛が本件ローラーと本件ワイヤーの間に挟まれた様子（イメージ）

<p><b>原因</b></p>	<p>本事故は、A船押船列が柿浦漁港北方沖において揚錨作業中、甲板員Bが、本件ワイヤーの軌道修正の目的で、右足で本件ワイヤーを蹴ったため、本件ワイヤーを踏み外し、右足の膝裏部が本件ワイヤーの上部に乗った状態で本件ローラーの方向に引き込まれ、右足の脹脛を</p>
