## 船舶事故調査報告書

令和4年9月7日

運輸安全委員会（海事専門部会）議決

事故種類	衝突（消波ブロック）
発生日時	令和3年9月15日 15時45分ごろ
発生場所	兵庫県淡路市岩屋港南東方の護岸 岩屋港北防波堤東灯台から真方位170° 1,690m付近 （概位 北緯34°34.6′ 東経135°01.6′）
事故の概要	水上オートバイ326は南西進中、消波ブロックに衝突した。 326は、同乗者2人及び船長が死亡し、船首部等が損壊し、消波ブロックに欠損等を生じた。
事故調査の経過	令和3年9月16日、本事故の調査を担当する主管調査官（神戸事務所）ほか1人の地方事故調査官を指名した。 原因関係者からの意見聴取は、本人が本事故で死亡したため、行わなかった。
事実情報 船種船名、総トン数 船舶番号、船舶所有者等 L×B×D、船質 機関、出力、進水等	水上オートバイ 326、0.2トン 260-50113兵庫、個人所有 3.08m (Lr) × 1.17m × 0.68m、FRP ガソリン機関、183.9kW、令和3年3月
乗組員等に関する情報	船長 35歳 特殊小型船舶操縦士 免許登録日 平成20年10月8日 免許証交付日 令和3年2月28日 （令和8年2月28日まで有効）  同乗者A 28歳 操縦免許 なし 同乗者B 29歳 操縦免許 なし
死傷者等	死亡 3人（同乗者2人及び船長）
損傷	本船 船首部等が損壊（全損） 護岸 擦過傷、消波ブロック 欠損等
気象・海象	気象：天気 晴れ、風 ほとんどなし、視界 良好 海象：海上 平穏
事故の経過	本船は、船長が1人で乗り組み、同乗者A及び同乗者Bを乗せ、令和3年9月15日、遊走の目的で淡路市岩屋に所在する商業施設前面

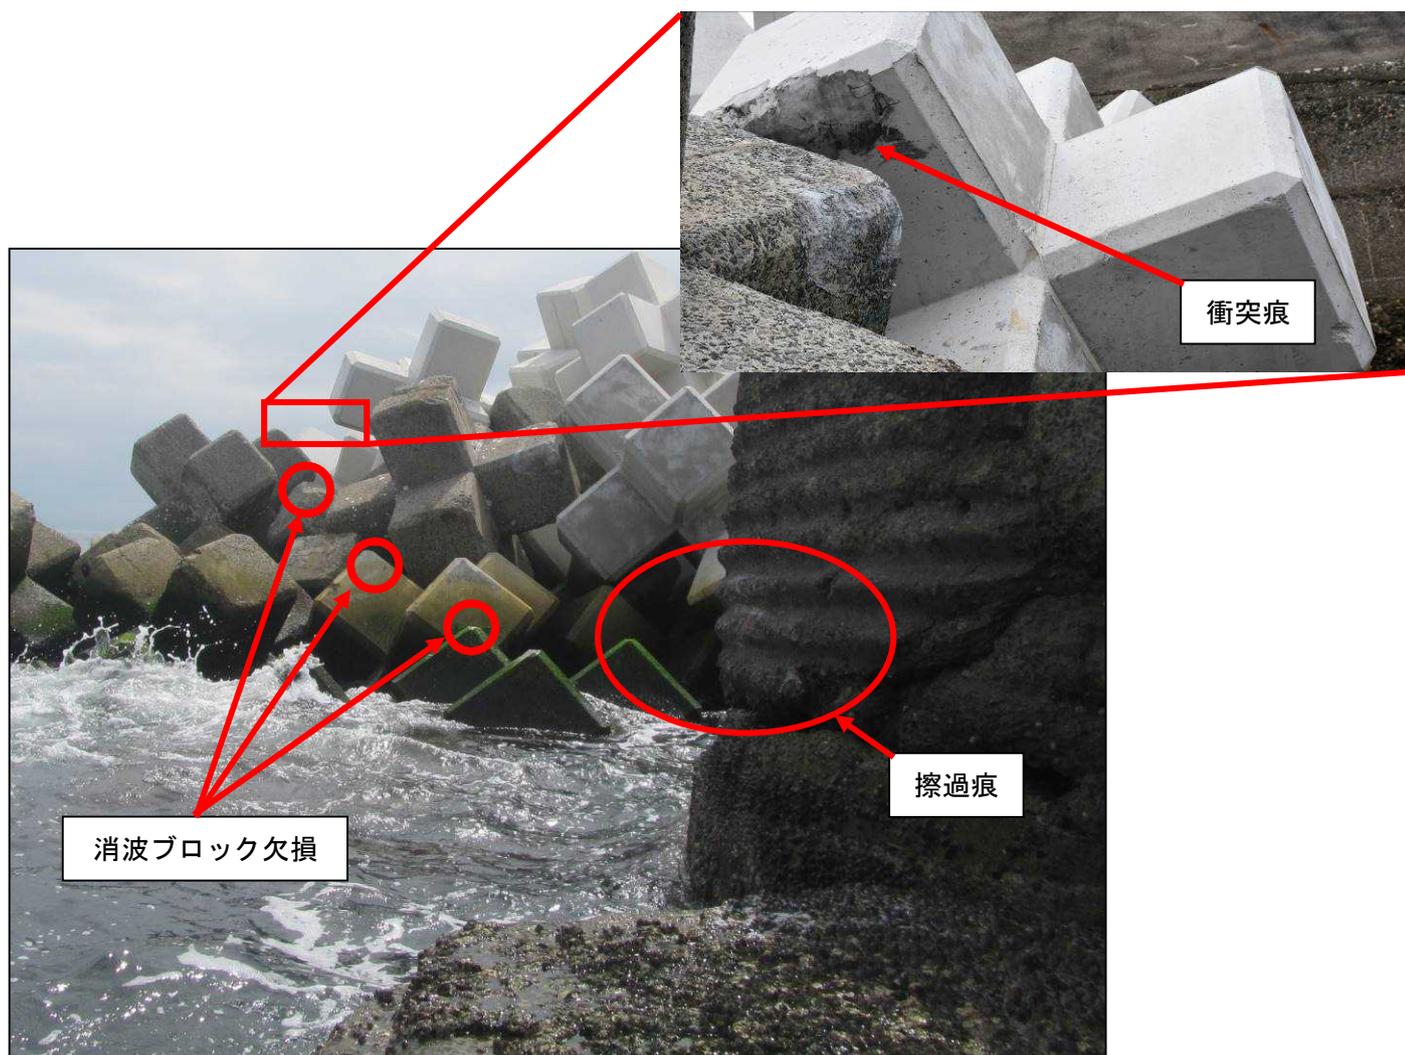
写真2 本事故発生場所

泥酔期 (0.30~0.40)	7合~ 1升	まともに立てない、意識混濁、言葉も減裂
	昏睡期 (0.40~0.50)	1升以上	揺り動かしても起きない、両便失禁、呼吸は深く緩徐、死亡
<b>分析</b> 乗組員等の関与 船体・機関等の関与 気象・海象等の関与 判明した事項の解析	不明 なし なし 本船は、本件海域において南西進中、ほろ酔い期の同乗者Aがエンジン最大回転数で操縦し、本件護岸方向に直進したことから、本件護岸に接触したのち、本件消波ブロックに衝突したものと考えられる。 本船が、本件護岸方向に直進した状況については、同乗者A及び船長が本事故で死亡しており、明らかにすることができなかった。 同乗者Aから死体検案時にアルコールが検出されたことは、同乗者Aがエンジン最大回転数で操縦し、本船が本件護岸方向に直進したことに関与した可能性があると考えられる。 同乗者Aは、特殊小型船舶操縦士免許を受有しておらず、水上オートバイの操縦を行ってはいなかった。		
<b>原因</b>	本事故は、本船が本件海域において南西進中、ほろ酔い期の同乗者Aがエンジン最大回転数で操縦し、本件護岸方向に直進したため、本件護岸に接触したのち、本件消波ブロックに衝突したものと考えられる。		
<b>再発防止策</b>	今後の同種事故等の再発防止に役立つ事項として、次のことが考えられる。 <ul style="list-style-type: none"> <li>・水上オートバイを操縦する者は、飲酒をした状態で操縦を行わないこと。</li> <li>・水上オートバイの船長は、特殊小型船舶操縦士免許を受有していない者に水上オートバイを操縦させないこと。</li> <li>・特殊小型船舶操縦士免許を受有していない者は、水上オートバイの操縦を行ってはいならない。</li> </ul>
