# 船舶事故調査報告書

令和4年9月7日  
 運輸安全委員会（海事専門部会）議決  
 委員 佐藤 雄二（部会長）  
 委員 田村 兼吉  
 委員 岡本 満喜子

<b>事故種類</b>	乗組員死亡																												
<b>発生日時</b>	不明（令和3年6月2日 05時49分ごろ～22時57分ごろの間）																												
<b>発生場所</b>	不明																												
<b>事故の概要</b>	プレジャーボート第八まる丸は、無人の状態では漂流しているところを発見され、船長が行方不明となり、後日、死亡認定された。																												
<b>事故調査の経過</b>	令和3年6月9日、本事故の調査を担当する主管調査官（門司事務所）ほか1人の地方事故調査官を指名した。 原因関係者からの意見聴取は、本人が本事故で行方不明となり、その後、死亡認定されたため、行わなかった。																												
<b>事実情報</b> 船種船名、総トン数 船舶番号、船舶所有者等 L×B×D、船質 機関、出力、進水等	プレジャーボート 第八まる丸、4.9トン YG3-61898（漁船登録番号）、個人所有 11.90m (Lr) × 2.40m × 0.77m、FRP ディーゼル機関、281kW、平成2年5月20日 第243-21727号（船舶検査済票の番号）																												
<b>乗組員等に関する情報</b>	船長 52歳 一級小型船舶操縦士・特定 免許登録日 平成26年5月26日 免許証交付日 平成29年8月9日 (令和4年8月8日まで有効)																												
<b>死傷者等</b>	死亡 1人（船長）																												
<b>損傷</b>	なし																												
<b>気象・海象</b>	気象：天気 曇り 山口県萩市大井漁港南南西方約7.5kmに位置する萩特別地域気象観測所の観測値は、次のとおりであった。

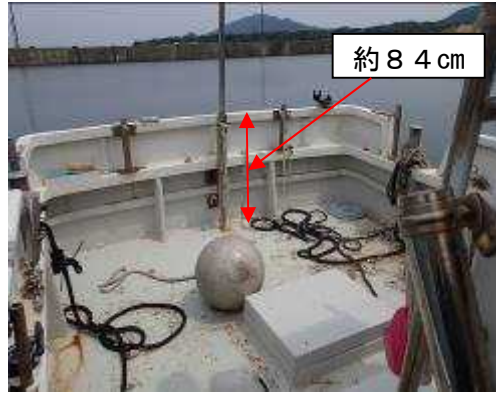
写真2 本船の後部甲板

<p>本船は、22時57分ごろ、尾島北方沖10海里（M）付近の海上で、無灯火で漂流中のところを捜索に当たっていた海上保安庁の航空機に発見され、その後、来援した巡視艇から移乗した海上保安官により、機関が停止した状態で無人であることが確認された。</p> <p>本船は、巡視艇により、萩市萩港にえい航された。</p> <p>船長は、僚船、海上保安庁所属の巡視艇及び航空機等による捜索が続けられたが、発見されなかった。</p> <p>船長は、後日、死亡認定により死亡届が受理され、除籍された。</p> <p>（付図1 事故発生場所概略図 参照）</p>
<p>その他の事項</p>	<p>(1) 船長の行動に関する情報</p> <p>船長は、04時00分ごろ、自宅から親族A宅に至る途中にあるコンビニエンスストアで缶チューハイ（500ml、アルコール分9%）2缶及び氷入りのプラスチック製コップ1個を購入していた。</p> <p>船長は、ふだん、遊漁や釣りに出た際には、親族A宅を訪ねた後、遅くとも13時30分には自宅に帰っていた。</p> <p>(2) 船長の操船経験、健康状態、服装等</p> <p>船長は、水泳検定2級以上の泳力が要求される職業を引退後、本事故の約4年前から遊漁船業を始め、約1年前から本船に乗船していた。</p> <p>船長は、身長約175cm、体重約70kgであった。</p> <p>船長は、親族A宅を訪ねた時、紺色のTシャツにグレーの膝丈のズボンを着用し、ゴム製サンダルを履いて、ふだんと変わらず健康そうに見えた。</p> <p>(3) 親族Aの行動に関する情報</p> <p>親族Aは、船長の安否が心配になった際、動揺して電話を掛けることを思いつかなかったため、船長に電話を掛けていなかった。</p> <p>(4) 本船の状況</p> <p>本船の甲板から舷縁頂部までの高さは、後部甲板で約84cm、船体中央部で約69cm、前部甲板で約61cmであった。また、海面から本船の舷縁頂部までの高さは、船体中央部で約96cm、船尾部で約85cmであった。（写真2、写真3、写真4 参照）</p>
