船舶事故調査報告書

事故種類	衝突
発生日時	令和3年9月5日 05時11分ごろ
発生場所	大阪府関西国際空港南西方沖 関西国際空港A滑走路南進入灯施設先端灯から真方位226° 2海里（M）付近 （概位 北緯34°23.3′ 東経135°11.5′）
船舶事故の概要	漁船 ^{うひ} 卯の日丸は漁場に向けて北北西進中、また、遊漁船 ^{しょうえい} 勝栄丸は釣り場に向けて西進中、両船が衝突した。 勝栄丸は、釣り客1人が重傷を、船長及び釣り客4人が軽傷をそれぞれ負い、船尾端部が大破し、また、卯の日丸は、甲板員が軽傷を負い、バルバスバウに破口等を生じた。
事故調査の経過	令和3年9月6日、本事故の調査を担当する主管調査官ほか2人の船舶事故調査官を指名した。 令和3年9月6日、21日現場調査及び口述聴取、9月15日、17日、11月1日口述聴取、10月2日、3日、5日、12日、11月9日、19日、12月3日回答書受領 令和4年8月25日、その時点までの事実調査結果に基づき、国土交通大臣に対して経過報告を行い、公表した。 原因関係者から意見聴取を行った。
事実情報 船種船名、総トン数 船舶番号、船舶所有者等 L×B×D、船質 機関、出力、進水等	A 漁船 卯の日丸、9.7トン OS2-2066（漁船登録番号）、個人所有 17.34m（Lr）×3.83m×1.24m、FRP ディーゼル機関、48kW（動力漁船登録票による）、平成12年4月4日 B 遊漁船 勝栄丸、4.92トン 252-7007大阪、個人所有 9.81m（Lr）×2.61m×0.83m、FRP ディーゼル機関、183.9kW、昭和53年7月
乗組員等に関する情報	(1) 年齢、操縦免許証等 A 船長A 63歳

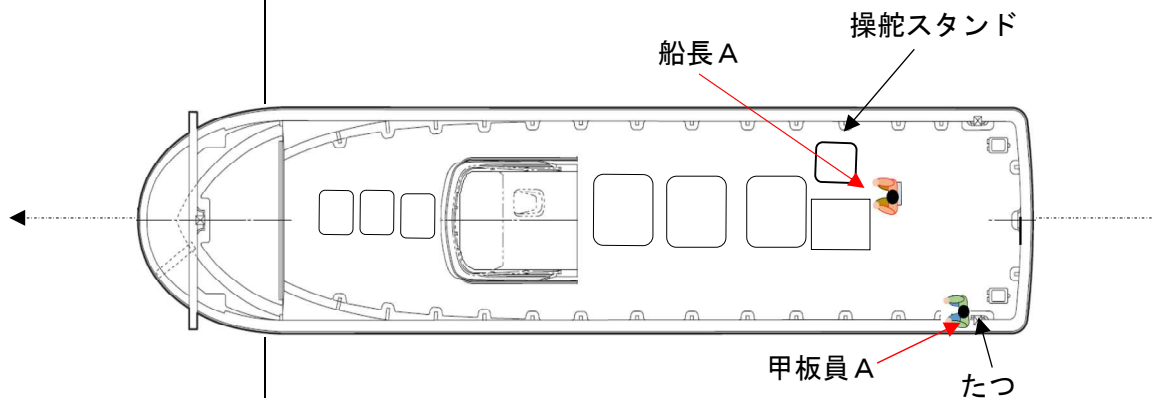
図1 船長A及び甲板員Aの着座位置

A船は、漁場に向けて自動操舵により同じ針路及び速力で航行中、船長Aが後部上甲板の操舵スタンド左後方で下を向いた姿勢で、甲板員Aが左舷船尾部にあるたつを背にし、船首方に身体を向けて下を向いた姿勢で、1分間程度それぞれ作業準備に専念して網の掃除をするなどの作業を行っていたところ、05時11分ごろ船首部とB船の左舷船尾部とが衝突した。

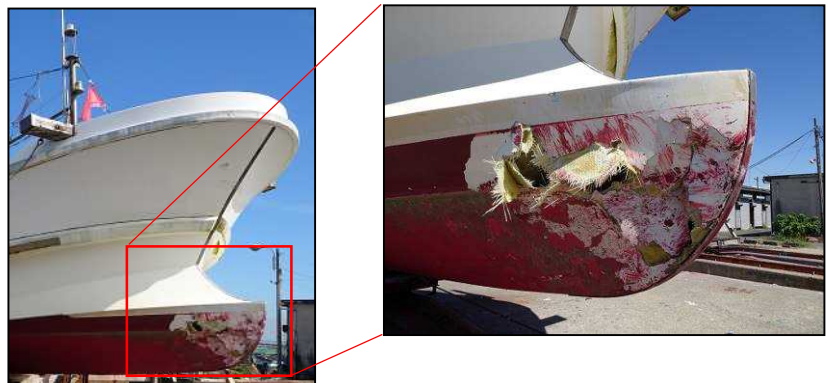
写真3 A船損傷状況

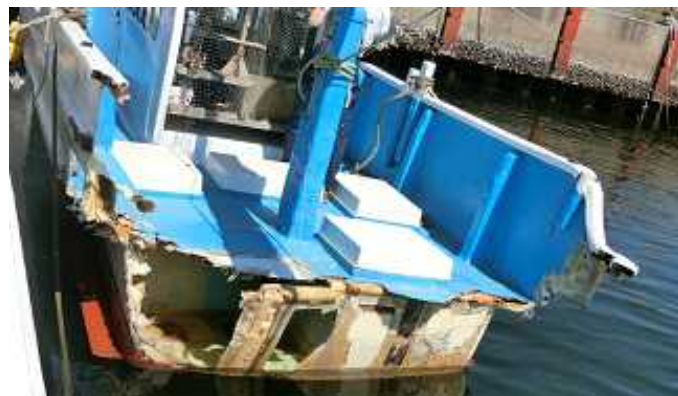
船長Bは、A船と衝突後、直ちに停船させるとともに、釣り客B₁が負傷して意識がない状態であること、釣り客B₂、釣り客B₃、釣り客B₄及び釣り客B₅の4人が意識はあるものの負傷していることをそれぞれ確認した。（写真3、写真4参照）

写真4 B船損傷状況

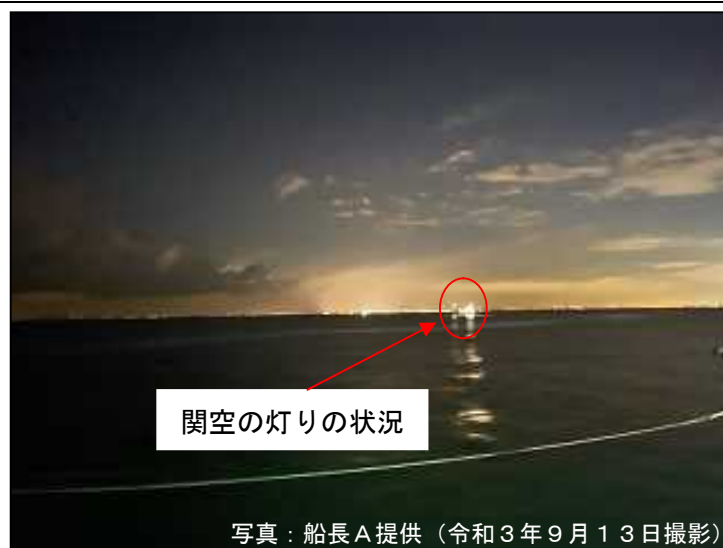
写真5 本事故発生場所付近から見た関空の灯りの状況

船長Aが周囲を見渡して前路に航行の支障となる船舶がないと思ったのは、関空の灯りが強く、陸上の灯りに紛れて船舶の灯火を視認しにくい状況にあり、光害やグレアにより視認性が低下していた可能性があると考えられる。

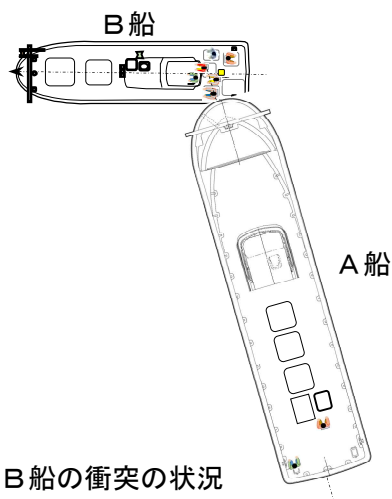
A船の船首方向は約344°、速力は約9.8kn、B船の船首方向は西方により、A船の船首部とB船の左舷船尾部とが衝突したものと考えられる。(図3参照)

図3 A船及びB船の衝突の状況
