船舶事故調査報告書

事故種類	転覆
発生日時	令和5年3月2日 09時20分ごろ
発生場所	滋賀県近江八幡市沖島西方沖（琵琶湖中部） 沖之島村二等三角点から真方位275° 1.5海里付近 （概位 北緯35° 12.6′ 東経136° 02.1′）
事故の概要	プレジャーボートBERETTAは、北西進中、転覆した。 BERETTAは、船長が死亡し、船外機の濡損を生じた。
事故調査の経過	令和5年3月3日、本事故の調査を担当する主管調査官（神戸事務所）ほか1人の地方事故調査官を指名した。 原因関係者からの意見聴取は、本人が本事故で死亡したため、行わなかった。
事実情報 船種船名、総トン数 船舶番号、船舶所有者等 L×B×D、船質 機関、出力、進水等	プレジャーボート BERETTA、5トン未満 253-19512滋賀、個人所有 4.34m (Lr) × 1.97m × 0.57m、FRP ガソリン機関（船外機）、51.50kW、平成8年8月
乗組員等に関する情報	船長 49歳 二級小型船舶操縦士 免許登録日 令和4年5月26日 免許証交付日 令和4年5月26日 （令和9年5月25日まで有効） 同乗者 52歳 操縦免許 なし
死傷者等	死亡 1人（船長）
損傷	船外機に濡損 甲板上構造物破損、船首部甲板設置の‘フットコントロールエレキと称するバッテリーで駆動する電動船外機’（以下「フットエレキ」という。）の脱落及び船外機の損傷は、本事故後、本船が転覆した状態で漂い、船体が岩礁に打ち上げられて生じたものと考えられる。（写真1～2参照）

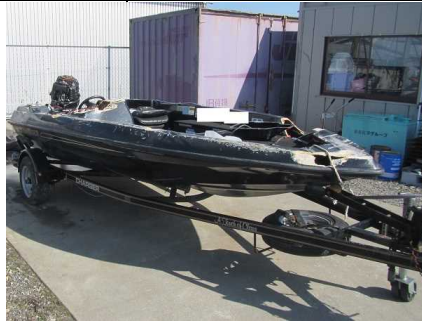
写真1 本船（右舷船首方から）

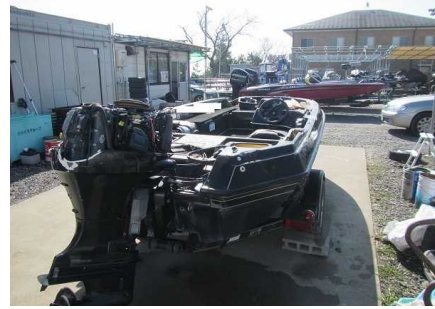
写真2 本船（船尾方から）

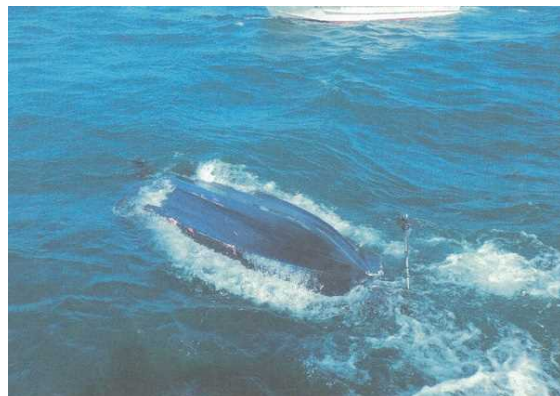
同乗者は、落水後、フットエレキのシャフトをつかんで、転覆した本船に上り、同シャフトを跨いで船底に座った際、湖面に浮いていた船長と本船との距離が離れていくのを見た。(写真3参照)

写真3 転覆状況 (滋賀県警察本部より提供)

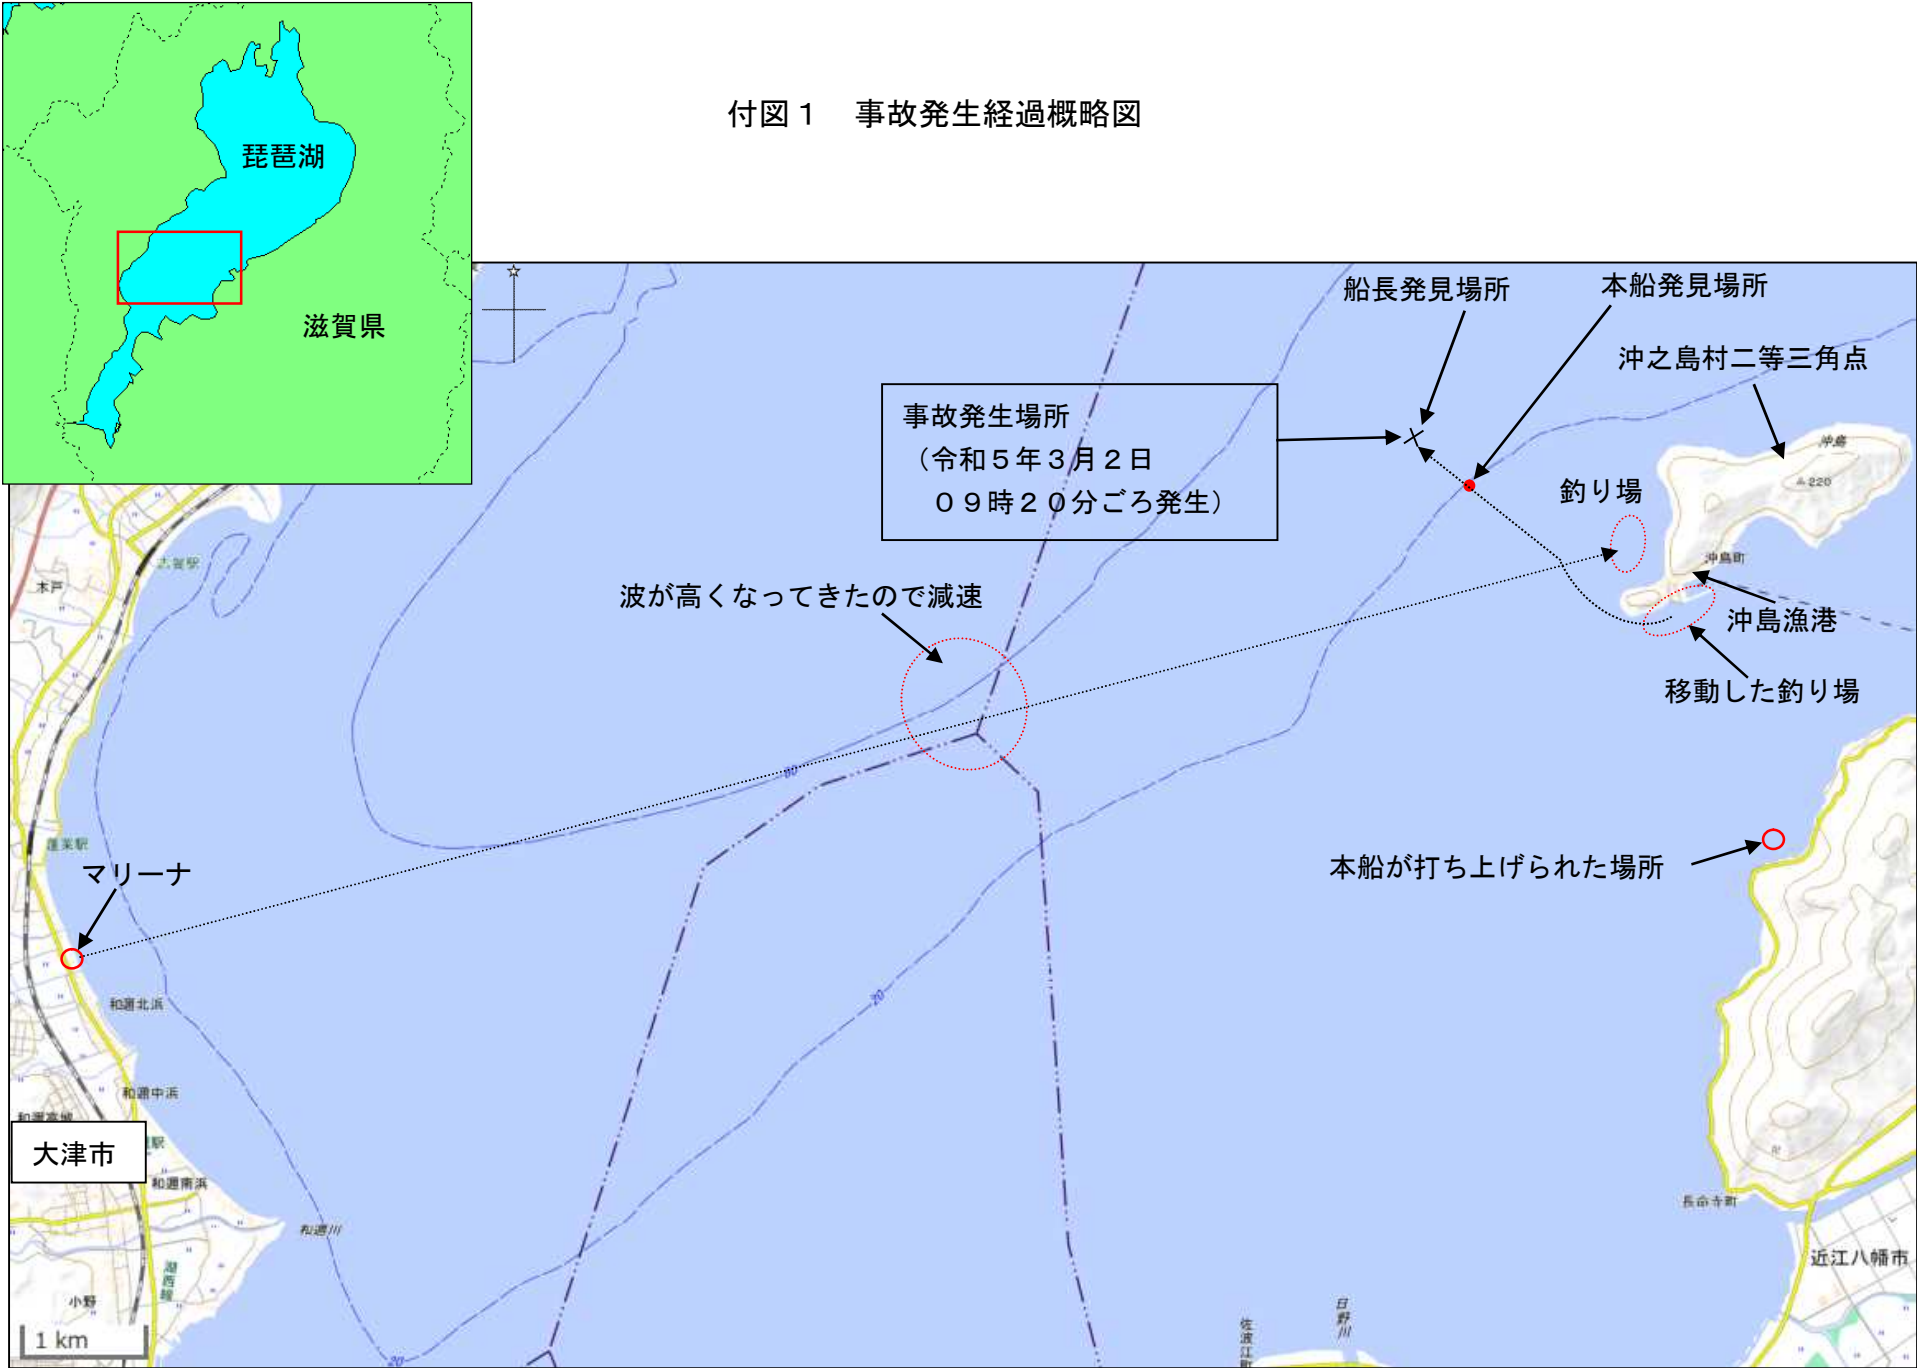
付図1 事故発生経過概略図

本船は、沖島西方沖を北西方からの波を船首方から受けるように北西進中、波を乗り越えるたびに船内に水が流入し、ビルジポンプで排水したが追い付かず、更に水が船尾に滞留して船尾部が沈下し、濡れて船外機が停止した。

本船は、船首方から波を受けて船尾部が更に下がり、水の流入が続いて船体が左舷側に傾斜し始めた。船長が、マリーナに救助要請をするため通話していたところ、09時20分ごろ本船は左舷側に転覆し、船長及び同乗者は水中に投げ出された。

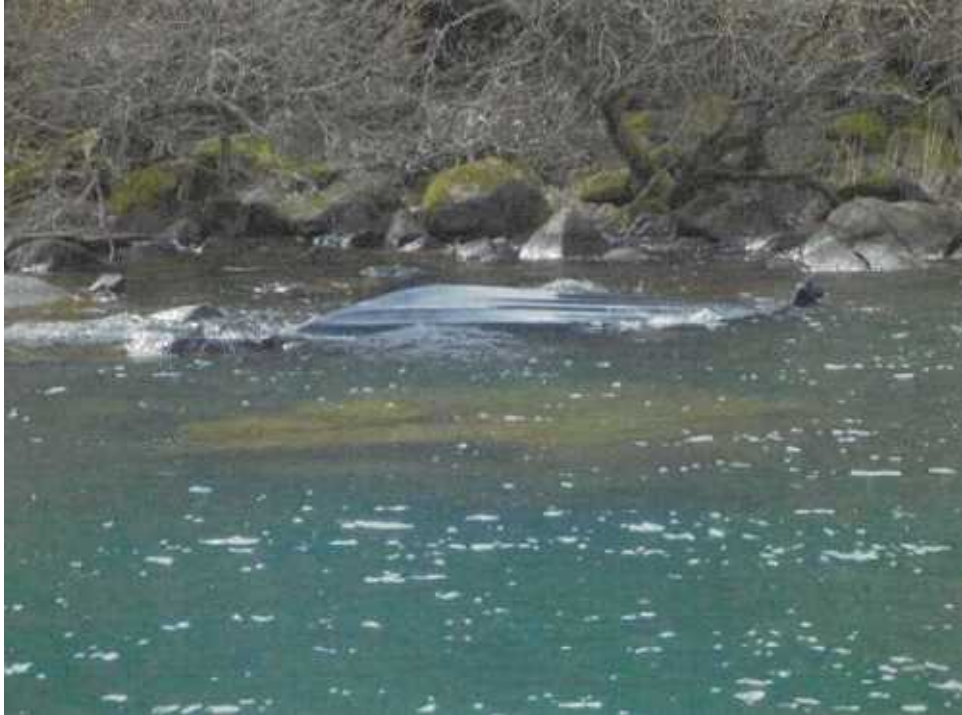
写真4 岩礁に打ち上げられた本船

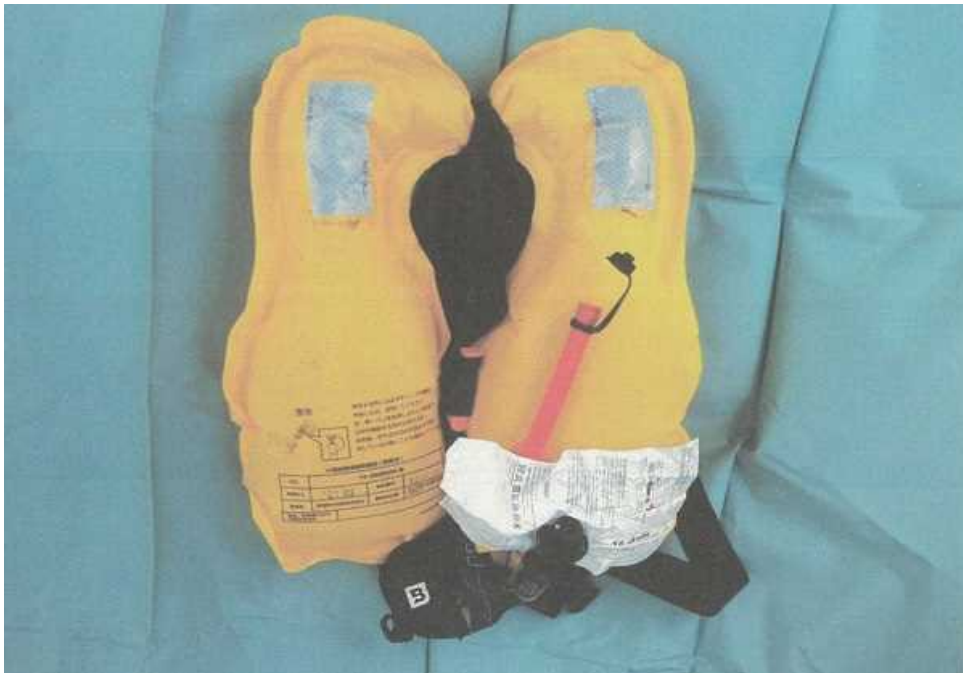
写真5 船長が着用していた救命胴衣
