船舶事故調査報告書

令和5年1月11日
 運輸安全委員会（海事専門部会）議決
 委 員 佐藤 雄 二（部会長）
 委 員 田 村 兼 吉
 委 員 岡 本 満喜子

事故種類	衝突
発生日時	令和3年11月3日 05時44分ごろ
発生場所	高知県室戸市室戸岬南方沖 室戸岬灯台から真方位176° 3.7海里（M）付近 （概位 北緯33° 11.1′ 東経134° 10.8′）
事故の概要	貨物船碧南丸は東北東進中、また、漁船神龍丸は南南東進中、両船が衝突した。 神龍丸は、甲板員が死亡し、船長が軽傷を負い、右舷船尾部外板の擦過傷等を生じ、また、碧南丸は、球状船首左舷部に擦過痕を生じた。
事故調査の経過	令和3年11月9日、本事故の調査を担当する主管調査官（神戸事務所）ほか1人の地方事故調査官を指名した。 原因関係者から意見聴取を行った。
事実情報 船種船名、総トン数 船舶番号、船舶所有者等 L×B×D、船質 機関、出力、進水等	A 貨物船 碧南丸、1,989トン 137112、株式会社テクノ中部（船舶所有者）、上野トランステック株式会社（船舶所有者）、三洋海運株式会社（船舶所有者、船舶管理人）、碧南マリン株式会社（A社）（船舶借入人） 85.00m×14.50m×7.50m、鋼 ディーゼル機関、2,206kW、平成13年10月25日 B 漁船 神龍丸、4.9トン KO3-15863（漁船登録番号）、個人所有 10.47m（Lr）×3.12m×1.34m、FRP ディーゼル機関、213kW（動力漁船登録票による）、昭和60年7月31日 第282-10387号（船舶検査済票の番号）
乗組員等に関する情報	A 船長A 58歳 三級海技士（航海） 免許年月日 平成11年1月27日 免状交付年月日 平成30年8月22日 免状有効期間満了日 令和6年1月26日 B 船長B 25歳

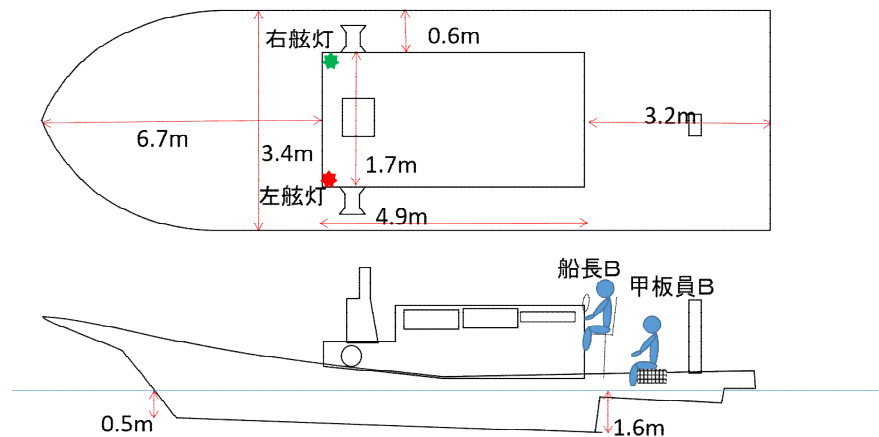
図1 B船の状況

船長Bは、舵輪の前に設置された椅子に腰を掛け、甲板員Bを後部甲板上に積載した網を入れたかごの上に座らせ、室戸岬港の防波堤を通過後、リモコンダイヤルで主機の回転数を調整して速力を約9kn、針路160°の自動操舵に設定した。（図1参照）

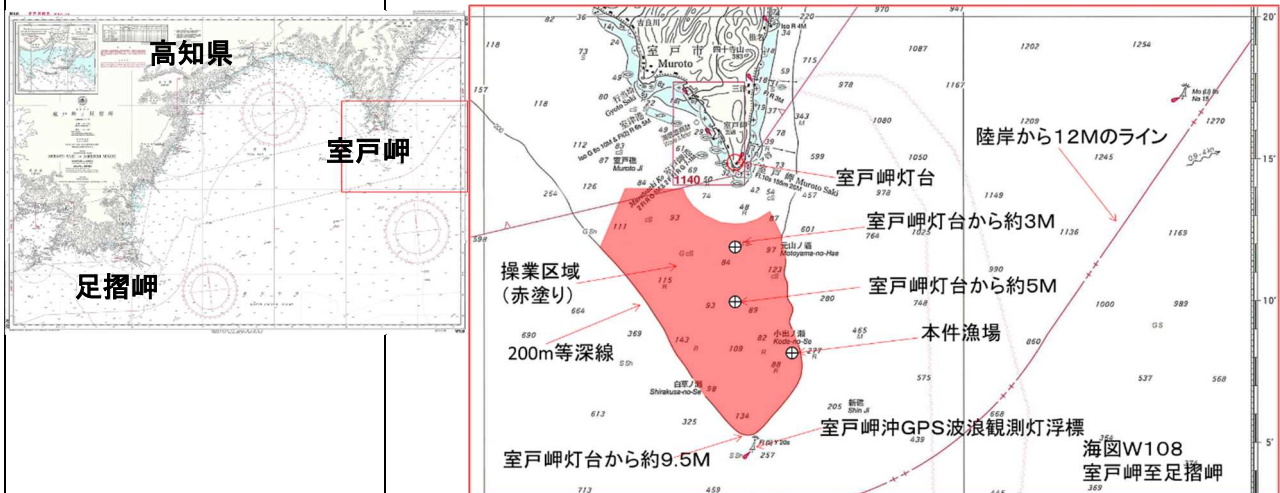
図2 さんご漁操業区域(概略)

室戸岬沖のさんご漁は、操業期間が3月1日から5月31日まで及び9月1日から12月31日までの間で、操業時間が日出時から14時までとなっており、また、概略の操業区域が室戸岬灯台南方約2M～9.5Mの水深200mまでの範囲であった。(図2参照)

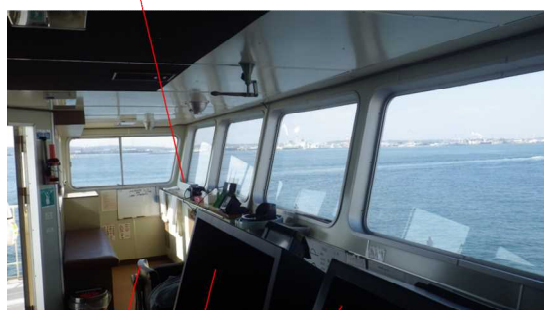
写真2 A船操舵室

昼間信号灯
