## 船舶事故調査報告書

令和5年6月14日  
 運輸安全委員会（海事専門部会）議決  
 委員 佐藤 雄二（部会長）  
 委員 田村 兼吉  
 委員 岡本 満喜子

事故種類	衝突（防波堤）
発生日時	令和4年9月21日 11時51分ごろ
発生場所	愛媛県松山市中島港 伊予中島港南防波堤灯台付近 （概位 北緯33°58.4′ 東経132°38.0′）
事故の概要	旅客フェリーななしまは、出港操船中、防波堤に衝突した。 ななしまは、船首部に凹損等を生じ、また、防波堤は、下部に破損等を生じた。
事故調査の経過	令和4年9月21日、本事故の調査を担当する主管調査官（広島事務所）ほか1人の地方事故調査官を指名した。 原因関係者から意見聴取を行った。
事実情報 船種船名、総トン数 船舶番号、船舶所有者等 L×B×D、船質 機関、出力、進水等	旅客フェリー ななしま、765トン 143111、中島汽船株式会社（A社） 55.13m×13.00m×3.90m、鋼 ディーゼル機関2基、2,400kW（合計）、平成29年12月
乗組員等に関する情報	船長 48歳 四級海技士（航海） 免許年月日 平成13年11月13日 免状交付年月日 令和3年8月3日 免状有効期間満了日 令和8年11月12日
死傷者等	軽傷 1人（旅客）
損傷	本船 船首部に凹損、亀裂及び擦過傷 防波堤 下部に破損及び擦過傷
気象・海象	気象：天気 晴れ、風向 北東、風速 約15m/s、視界 良好 海象：海上 平穏、波高 約0.5m、潮汐 下げ潮の末期
事故の経過	本船は、松山市の松山港（高浜地区、三津浜地区等）、野忽那港、睦月港及び中島港を結ぶ一般旅客定期航路において運航されており、船長ほか5人が乗り組み、令和4年9月21日05時40分ごろ中島港を出港し、1巡約2時間35分～55分の同日の運航を開始した。 船長は、中島港付近で約10～12m/sの北東風が吹いていたものの、過去にも同程度の強風を経験していたので、離着機の操船などを

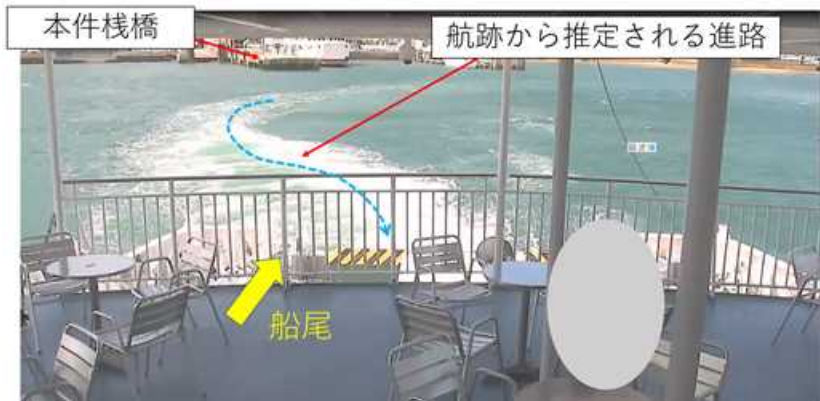
写真1 本事故発生時の船尾部の監視カメラによる船尾方の映像  
(以下「本件カメラ映像」という。)

本船は、左回頭が止まったものの、本件防波堤北端付近に向かい、11時51分ごろ右舷船首部が本件防波堤下部（根固め石）に衝突し、乗り揚げた。（写真1、写真2、写真3参照）

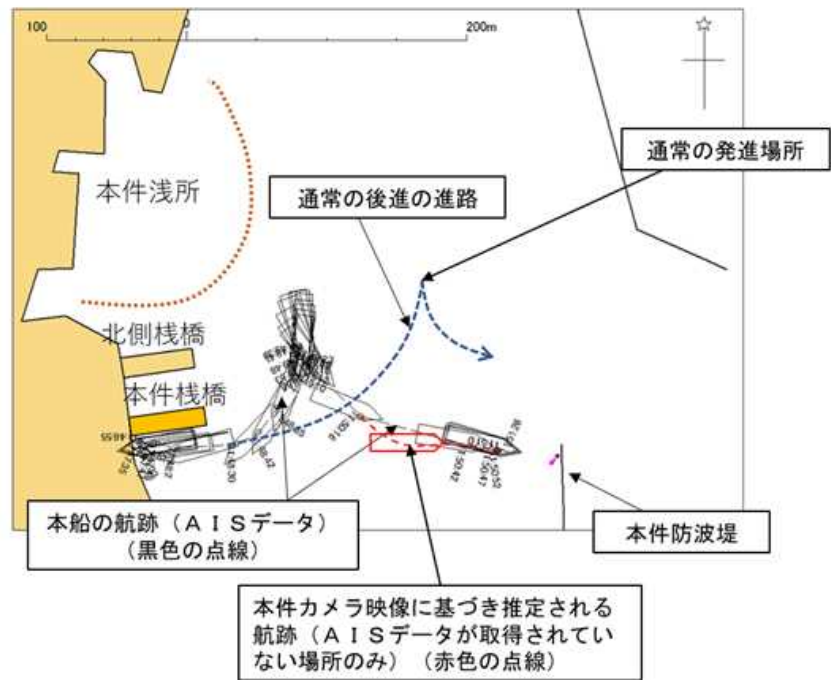
図1 本事故時の出港操船及び通常の出港操船

<p>通報し、本件防波堤から乗船したA社の社員の協力を得て、本事故の対応を行った。</p> <p>船長は、来援した巡視艇及び救急艇に旅客を移乗させる準備を行わせたが、甲板の高さの差が大きく安全性を考慮して行わず、浸水がなかったため潮位が上昇したところで引船の支援を得て本船を離岸させ、港外で本船の主要機器の作動状況などを確認した後、本件棧橋に着棧させた。なお、腰痛を訴えた旅客1人が、市内の病院に搬送されたが、異常が認められなかった。</p> <p>(付図1 航行経路図、付表1 本船のAIS記録(抜粋) 参照)</p>
<p>その他の事項</p>	<p>船長は、A社で、約9年間船長として、本船を含む数隻の旅客船に乗り組んでいた。</p> <p>船長は、本事故前、中島港付近で約10～12m/sの北東風が吹いていたものの、過去にも同程度の強風を経験していたことから、離着棧の操船などを問題なく行えるものと思い、運航を続けていたが、本事故当時、離棧後予想以上の約15m/sの強風が吹き、適切に対応ができなかったと思った。</p> <p>船長は、本件棧橋を離棧後、後進中、右舷方からの強風に対する船尾の切り上がり<sup>*1</sup>を考慮し、本船をゆっくりと左回頭させるように、舵中央の状態ではバウスラストを小さな翼角としたものの、本船が、強風により、予想以上に速く左転したので、回頭を制御できないまま、本件浅所に向かう体勢になったと思った。</p> <p>船長は、強風下では風の変化により予想以上に切り上がることも考慮した上で、離棧して後進する際、通常の発進場所に向かうように回頭の状況を見ながら、バウスラストを断続的な使用とし、又は当て舵を取り、左転を適切に制御しながら大きく回頭すれば良かったと本事故後に思った。(図1参照)</p>

船長は、本船を前進で発進させる際、左舵一杯、バウスラストを左舷方に翼角6/10～7/10としたものの、本船が、主機の推力が少なく舵効を得られない状態で左舷船尾方からの強風を受けたので思うように左転せずに、一時、ほとんど回頭しない状態で風下に圧流され、船首が本件防波堤まで向かず南東進したと思った。

船長は、本事故時のように、本船が、通常の出発場所の南西方約100mの位置から前進で左転した場合、港内で十分に増速できない状態で左舷船尾方から約15m/sの強風を受け、左回頭が遅れて南西方に圧流されるので、約90°左転して左舷方（東方）の本件防波堤の北方を安全に通航することが困難であったと本事故後に思った。

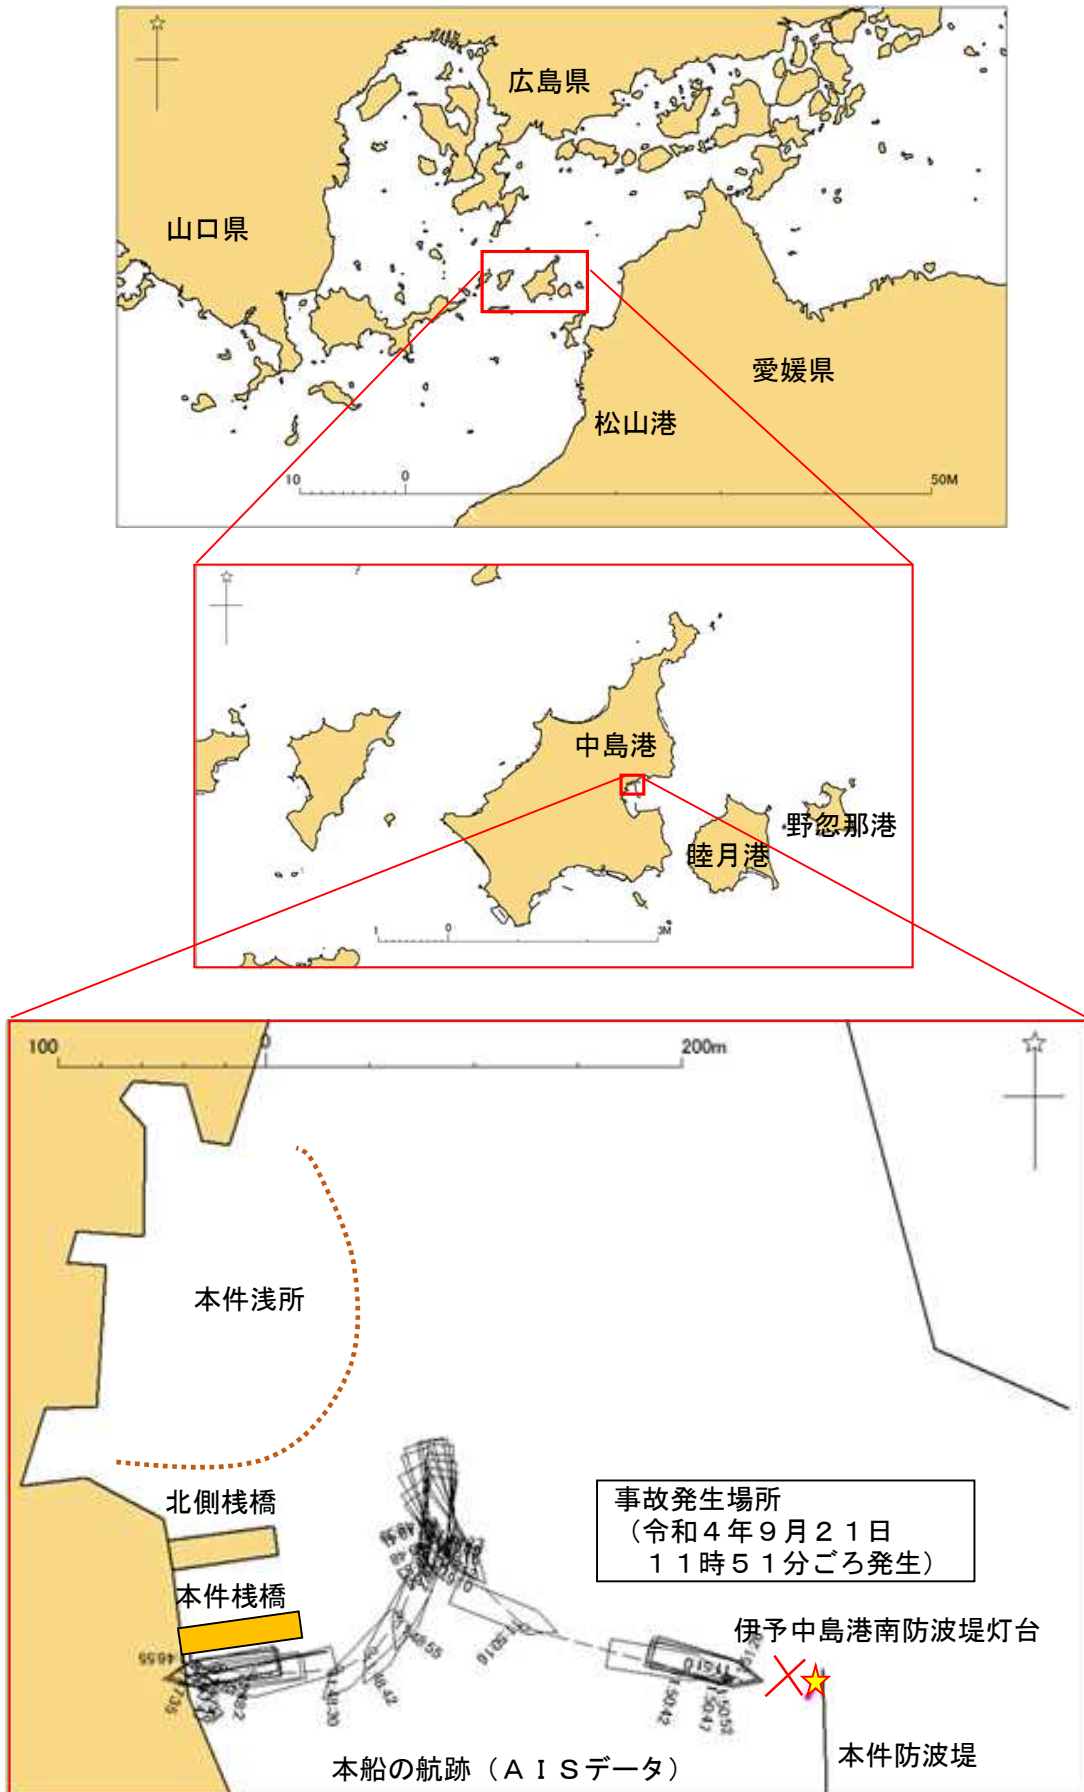
付図1 航行経路図

本船は、中島港において、約1.5m/sの北東の強風が吹く状況下、出港操船中、後進で離棧した際、強風により急左転して通常の発進場所よりも南西方で停船したが、船長が、同場所から本件防波堤の北方を通航できると判断し、前進しながら左転しようとしたことから、左舷船尾方から強風を受けて思うように回頭せず、船尾の本件防波堤への接触を避けようと操舵したものの、右舷船首部が本件防波堤北端付近に衝突したものと考えられる。

船長は、本件棧橋を離棧後、右舷方からの強風に対する船尾の切り上がり方を考慮し、本船をゆっくりと左回頭させるように舵中央の状態でもバウスラストを小さな翼角としたものの、本船が、離棧時よりも強くなった強風により、予想以上に速く左転したこと、及び回頭を制御できずに本件浅所に接近したことから、通常の発進場所の南西方約100mの位置で停止したものと考えられる。

<p>7/10、機関を微速力前進運転とし、推力が少なく舵効を得られない状態で、左舷船尾方からの強風を受けたことから、一時、ほとんど回頭しない状態で風下に圧流され、南東進したものと考えられる。</p> <p>本船は、本事故時のように通常の発進場所の南西方約100mの位置から前進で左転した場合、前進後、港内で十分に増速できない状態で左舷船尾方から約15m/sの強風を受け、左回頭が遅れて南西方に圧流されることから、約90°左転して左舷方（東方）の本件防波堤の北方を安全に通航するのが困難であったものと考えられる。</p> <p>船長は、本事故前、中島港付近で約10～12m/sの北東風が吹いていたものの、過去にも同程度の強風を経験していたことから、離着機の操船などを問題なく行えるものと思い、運航を続けたものと考えられる。</p>
<p><b>原因</b></p>	<p>本事故は、中島港において、約15m/sの北東の強風が吹く状況下、本船が、出港操船中、後進で離機した際、強風により急左転して通常の発進場所よりも南西方で停船したが、船長が、同場所から本件防波堤の北方を通航できると判断し、前進しながら左転しようとしたため、左舷船尾方から強風を受けて思うように回頭せず、右舷船首部が本件防波堤北端付近に衝突したものと考えられる。</p>
<p><b>再発防止策</b></p>	<p>A社は、本事故後、本事故の再発防止のため、関係者に対して、船長からの聞き取りの内容に基づいた本事故の概要及び原因等について周知するとともに、次の事項について周知徹底を行った。（抜粋）</p> <ul style="list-style-type: none"> <li>・強風時（10m/s以上の風）、大浦出港時の操舵室1名体制を2名とする。</li> <li>・その他、状況に応じて船長が判断する。</li> <li>・他の港の1名体制についても状況に応じて船長が判断する。</li> <li>・大浦港において、北東の風が強い場合は、十分に後退して余裕のある操船を行う。</li> <li>・その船に応じた操船（船の性能を十分に生かす。）</li> <li>・陸上側から、気象に関する情報をできる限り提供できるように努める。</li> </ul> <p>今後の同種事故等の再発防止に役立つ事項として、次のことが考えられる。</p> <ul style="list-style-type: none"> <li>・船長は、強風下、出港操船において、風上に向かう際、横からの強風により、速力の増加に伴って回頭速度が速くなり、また、低速で風を横から受けて転舵する際にほとんど回頭しない状態になることを十分に考慮し、適切な停船位置に移動し、発進すること。</li> <li>・船長は、強風下に出港する際、運航基準内であり、かつ自身が経験した風力である場合であっても、風の変化、港湾の狭さ及び出港の操船方法の複雑さなどによっては、予想しない状態に陥る可</li> </ul>

<p>能性があることを十分に考慮し、操船に当たること。また、必要に応じ、風が弱まるまで出港を遅らせることが望ましい。</p> <ul style="list-style-type: none"><li>・ 大きさの異なる旅客フェリーの運航に従事する船長は、それぞれの旋回性能の差異を確実に把握し、操船性能の劣る大型の旅客フェリーを運航する際には、旋回時などに障害物から確実に離すことができるように操船すること。</li></ul>
--	---
