## 船舶事故調査報告書

事故種類	乗組員負傷
発生日時	令和5年9月1日 05時50分ごろ
発生場所	宮城県南三陸町石浜漁港北東方沖 ばなな港名足南防波堤灯台から真方位032° 1,430m付近 （概位 北緯38°44.0′ 東経141°34.1′）
事故の概要	漁船第三 <sup>ゆたか</sup> 豊丸は、養殖施設の清掃作業中、船長が負傷した。
事故調査の経過	令和5年9月5日、本事故の調査を担当する主管調査官（仙台事務所）を指名した。 なお、後日、1人の地方事故調査官を新たに指名した。 原因関係者から意見聴取を行った。
事実情報 船種船名、総トン数 船舶番号、船舶所有者等 L×B×D、船質 機関、出力、進水等	漁船 第三豊丸 2.1トン MG3-46588（漁船登録番号）、個人所有 8.97m (Lr) × 2.40m × 0.91m、FRP ガソリン機関（船外機）、100kW（動力漁船登録票による）、平成20年12月6日
乗組員等に関する情報	船長 75歳 二級小型船舶操縦士・特殊小型船舶操縦士・特定 免許登録日 昭和51年6月11日 免許証交付日 令和5年5月18日 （令和11年5月11日まで有効）
死傷者等	重傷 1人（船長）
損傷	なし
気象・海象	気象：天気 曇り、風向 南、風力 2、視界 良好 海象：波高 約2m
事故の経過	本船は、船長及び甲板員1人が乗り組み、わかめ養殖施設のアンカーロープ及びブイの清掃作業を行う目的で、令和5年9月1日05時00分ごろ、石浜漁港北東方沖の養殖施設に向けて同漁港を出港し、05時15分ごろ、養殖施設に到着して清掃作業を開始した。 （写真1参照）

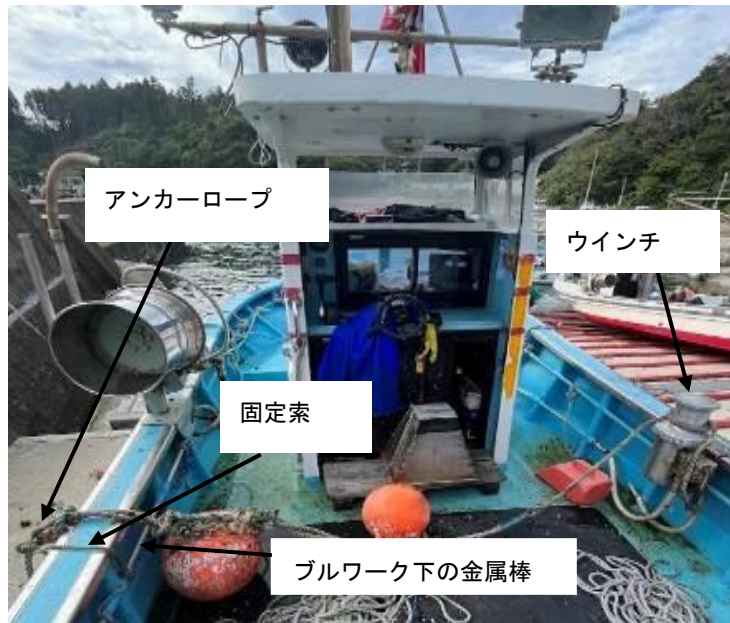
写真2 後部甲板の状況

清掃作業は、アンカーロープをウインチで引き寄せ、本船の左舷ブルワーク下の金属棒に固縛した細索（以下「固定索」という。）で固定した後、甲板員が、同ロープのブイを取り外して後部甲板で清掃し、船長が、同ロープをロケットと称する清掃用機器に挟み込んで清掃するものであった。（写真2、3参照）

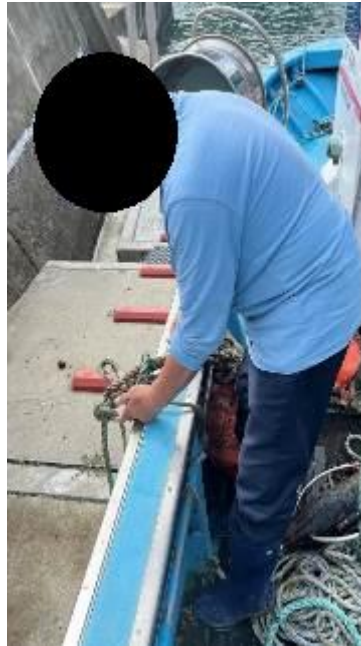
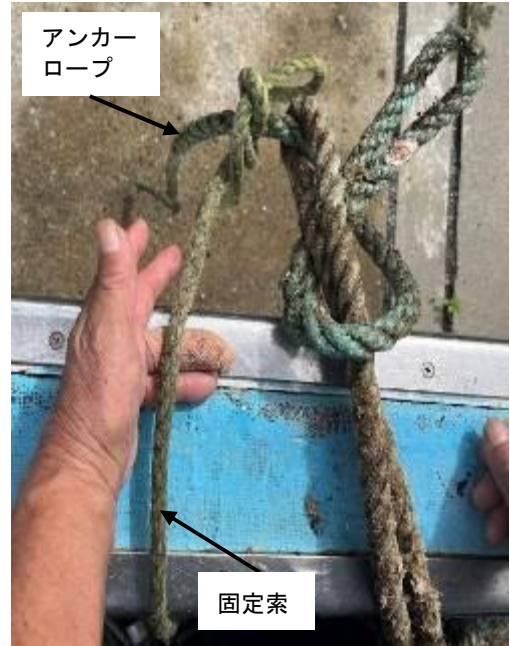
写真4 本事故発生時の状況(再現)

船長は、05時50分ごろ、1本目の清掃を終えたので、ブルワーク上の固定索を左手で掴んで外そうとした際、波浪で船体が浮上し、左薬指が固定索とブルワークとの間に挟まれて左薬指の第1関節から先を切断した。(写真4参照)

本船は、石浜漁港北東方沖において、波高約2mの風浪が発生している状況下、養殖施設の清掃作業中、船長が、ブルワーク上の固定索を左手で掴んで外そうとした際、波浪で船体が浮上したことから、左薬指が固定索とブルワークとの間に挟まれて負傷したものと考えられる。

<p><b>原因</b></p>	<p>本事故は、本船が、石浜漁港北東方沖において、波高約2mの風浪が発生している状況下、養殖施設の清掃作業中、船長が、ブルワーク上の固定索を左手で掴んで外そうとした際、波浪で船体が浮上したため、左薬指が固定索とブルワークとの間に挟まれたことにより発生したものと考えられる。</p>
<p><b>再発防止策</b></p>	<p>今後の同種事故等の再発防止に役立つ事項として、次のことが考えられる。</p> <ul style="list-style-type: none"> <li>・乗組員は、ブルワーク付近でロープ作業を行う場合、船体動揺等により不意にフェアリーダ等の金属類に手指を挟まれたり、巻き込まれたりするおそれがあるので、手元をよく見て作業に当たること。</li> <li>・小型船舶の船長は、出港前に気象情報をよく確認し、波が高い場合などには安全に作業を行うことができないおそれがあるので、僚船が出港していたとしても慎重に出港可否の判断を行い、少しでも不安を感じる場合は出港を控えること。</li> </ul>
