船舶事故調査報告書

令和6年1月24日
 運輸安全委員会（海事専門部会）議決
 委員 伊藤 裕 康（部会長）
 委員 上野 道 雄
 委員 岡本 満喜子

事故種類	衝突（防潮堤）
発生日時	令和5年8月29日 11時20分ごろ
発生場所	東京都港区の高浜水門付近 晴海信号所から真方位236° 1.2海里（M）付近 （概位 北緯35°38.1′ 東経139°45.2′）
事故の概要	旅客船第二十八船清丸は、航行中、防潮堤に衝突した。 第二十八船清丸は、旅客7人及び乗組員1人が負傷し、右舷船首部甲板に破損を生じた。
事故調査の経過	令和5年8月30日、本事故の調査を担当する主管調査官（横浜事務所）ほか1人の地方事故調査官を指名した。 原因関係者から意見聴取を行った。
事実情報 船種船名、総トン数 船舶番号、船舶所有者等 L×B×D、船質 機関、出力、進水等	旅客船 第二十八船清丸、43トン 140432、株式会社船清（A社） 21.35m（Lr）×5.08m×2.08m、FRP ディーゼル機関、279kW、平成19年2月 <div style="text-align: center;">

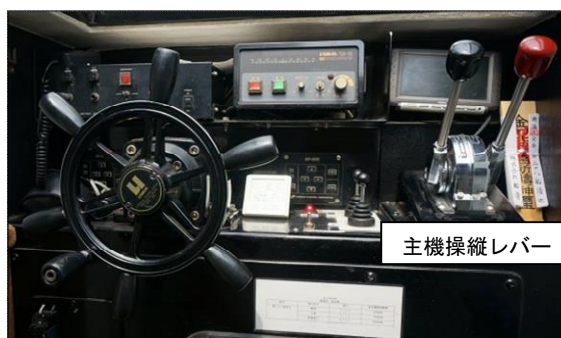
写真2 操船区画内の操縦装置

<p>図1 船長の操船場所及び本件リモコンの操作状況</p> <p>本船は、お台場付近及び隅田川河口付近を航行したのち、港区芝浦ふ頭の南東端付近で右転し、港区芝浦船だまりの南方を約7ノット（kn）の速力（対地速力、以下同じ。）で港区高浜水門（以下「本件水門」という。）に向けて西進した。</p> <p>船長は、本件リモコンより操船しやすいと感じていた操船区画で操船したいと思ったものの、旅客と雑談していたので、本件リモコンでの操船を継続した。（写真2参照）</p>

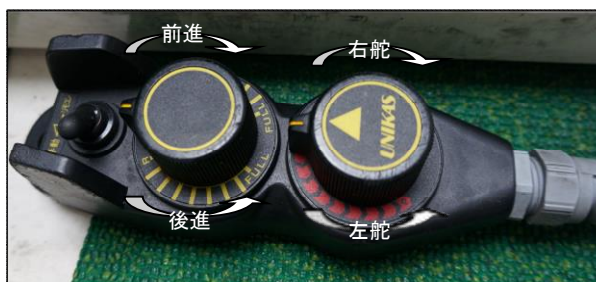
図2 本件リモコンの操作

本船は、本件水門の手前で船首が左右に振れるようになり、船長が本件水門の北側端に向けた進路を維持しようと機関ダイヤルを右に回して増速するとともに、舵ダイヤルを少し回して船首方位を調整しようとしたもののすぐに船首方位に変化がなかったため、大きく回したところ船首方位が大きく変化し、船首方位を戻そうと反対に回すことを繰り返したところ、船首が大きく左右に振れるようになった。（図2参照）

船長は、本件防潮堤の約20m手前で、舵ダイヤルを左手で左に回して左舵を取ったのち、機関ダイヤルを右手で左に回して主機を後進にしようとしたものの、本件防潮堤が近くなり慌てて機関ダイヤルを右に回してしまい、11時20分ごろ、増速しながら前進し、約5knの速力で右舷船首部が本件防潮堤に衝突した。

<p>手で左に回したのち、無意識のうちに機関ダイヤルを右手で回しやすと感じた右に回してしまったと本事故後に思った。</p> <p>船長は、本事故前、舵ダイヤルを操作してから舵が追従するのが遅いと感じるなど、舵ダイヤルによる進路の調整が難しいと感じていた。また、機関ダイヤルは、左右に回して主機の前後進を操縦することとなっており、レバーを前後に倒すことで主機の前後進を操縦（船舶の動きと同期した操作）する操船区画の主機操縦レバーの方が、慌てた場合等に誤操作をしにくいと感じていた。</p> <p>船長は、ふだんから操船区画で操船しており、本件リモコンはほとんど使用していなかった。</p> <p>船長は、旅客が知人だったので、雑談をやめて操船区画で操船すると言い出しにくかった。</p> <p>A社は、A社所属の船長に対して、狭い海域等では、遠隔操縦装置を使用しないよう指導していた。</p> <p>A社所有の9隻の旅客船のうち、船首方の視界を補う等の目的で3隻に遠隔操縦装置が、他の3隻には船首部に固定の操縦装置が設置されていた。</p> <p>(2) 船長の乗船履歴等に関する情報</p> <p>船長は、平成11年にA社に入社し、同年に海技免状を取得したのち、船長職をとるようになりA社所有の船舶に週5回程度乗船していたが、平成21年以降は、A社所属の他の船長の指導等を行うようになり、2か月に1回程度乗船するようになった。</p> <p>船長は、本事故発生以前に本件水門を100回程度通航していた。</p> <p>(3) その他の情報</p> <p>船長は、衝突の際、操船区画内の船内放送マイクから離れていたため、旅客等に衝突のおそれをお知らせ、衝撃に備えるよう指示することができなかった。</p> <p>船長は、本事故後、本件水門付近の潮流の影響で船首が振れ始めたと思った。</p> <p>船長は、本事故時、体調に問題はなく、本船の機関、設備等に不具合はなかった。</p>
<p>分析</p> <p>乗組員等の関与</p> <p>船体・機関等の関与</p> <p>気象・海象等の関与</p> <p>判明した事項の解析</p>	<p>あり</p> <p>なし</p> <p>なし</p> <p>本船は、西進中、進路が安定しないまま本件水門に接近する状況下、船長が、主機を後進にしようとして機関ダイヤルを左（後進側）に回そうとしたものの、慌てており機関ダイヤルを右（前進側）に回した</p>

<p>ことから、増速しながら前進し、右舷船首部が本件防潮堤に衝突したものと考えられる。</p> <p>船長は、本件防潮堤が近くなり慌てていたことから、舵ダイヤルを左手で左に回したのち、機関ダイヤルを右手で左に回そうと考えていたものの、無意識のうちに回しやすいと感じた右に回した可能性があると考えられる。</p> <p>操船区画の主機操縦レバーは、前後に倒すことで主機の前後進を操縦（船舶の動きと同期した操作）することができ、機関ダイヤルを左右に回して主機の前後進を操縦する本件リモコンと比較して、慌てた場合等に誤操作をしにくいものと考えられる。</p> <p>船長は、ふだんは操船区画で操船していたものの旅客と雑談していたことから、芝浦船だまり付近の狭い海域を航行するようになった後も本件リモコンでの操船を継続したものと考えられる。</p> <p>客室内で負傷した旅客6人及び乗組員Aは、船長が船内放送マイクから離れており、衝突のおそれがあることを知らせることができなかったことから、衝突の衝撃に備えることができないまま船首方に飛ばされて負傷したものと考えられる。</p>
<p>原因</p>	<p>本事故は、本船が、西進中、進路が安定しないまま本件水門に接近する状況下、船長が、主機を後進にしようとして機関ダイヤルを左（後進側）に回そうとしたものの、慌てており機関ダイヤルを右（前進側）に回したため、増速しながら前進し、右舷船首部が本件防潮堤に衝突したものと考えられる。</p>
<p>再発防止策</p>	<p>A社は、本事故後、A社所属の船長に対して、遠隔操縦装置を原則として使用しないよう指導した。</p> <p>今後の同種事故等の再発防止及び被害の軽減に役立つ事項として、次のことが考えられる。</p> <ul style="list-style-type: none"> ・ 船長は、操船中には旅客と雑談等することなく、操船に専念すること。 ・ 運航者等は、遠隔操縦装置での操船を評価し、狭い海域等において遠隔操縦装置での操船が難しいと評価した場合、乗組員に対して、狭い海域等で遠隔操縦装置を使用しないよう指導すること。 ・ 船舶所有者は、遠隔操縦装置を設置する場合、船体の動きと同期した操作ができる遠隔操縦装置を設置すること。 ・ 船長は、衝突のおそれがある場合、船内放送等で旅客等に衝突のおそれを知らせるとともに衝突に備える体勢をとるよう指示すること。

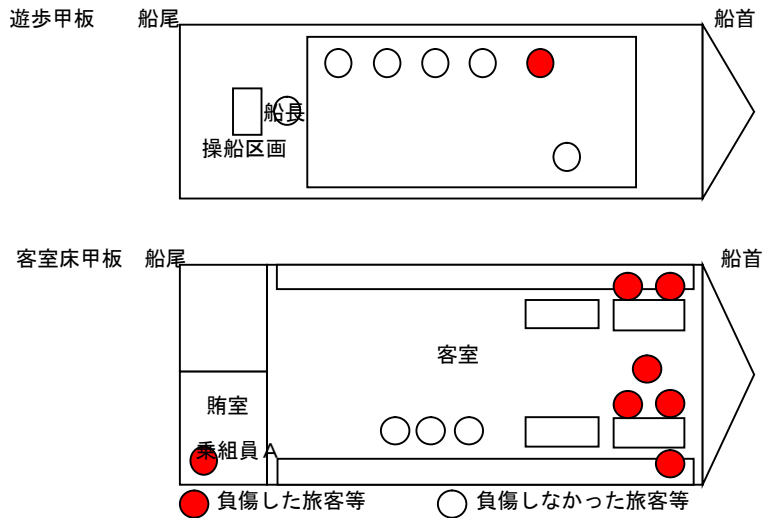
図3 衝突時の旅客等の位置

遊歩甲板にいた旅客1人は、船首を向いて立っていたところ、衝突のおそれを感じて船尾方に避難していた時、衝突の衝撃で船首方に飛ばされながら甲板上に倒れ腰等に打撲傷を負った。

客室内前方の右舷及び左舷のテーブルに着席していた旅客3人及び旅客2人は、打合せを行っていたところ、衝突の衝撃で船首方に飛ばされて壁、机等に当たって頭部外傷、打撲傷等を負った。

客室内の前方中央に立っていた旅客1人は、右舷側を向いて打合せを行っていたところ、衝突の衝撃を受けたのちの記憶がなく負傷した状況は不明であるが、口腔外傷等を負った。

賄室にいた乗組員Aは、衝突の衝撃で船首方に飛ばされて賄室の左舷前方にあった計器盤の角に当たって肋骨を骨折した。(図3参照)

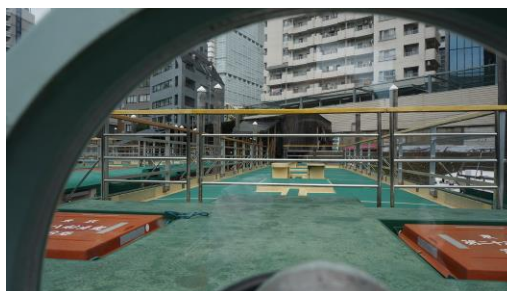
写真3 操船区画からの船首方の視界

本件リモコンは、操船区画からの船首方の視界が制限されていたので操船区画以外でも操船できるように設置されており、約10mのケーブルで操船区画内の操縦装置に接続されていた。(写真3参照)

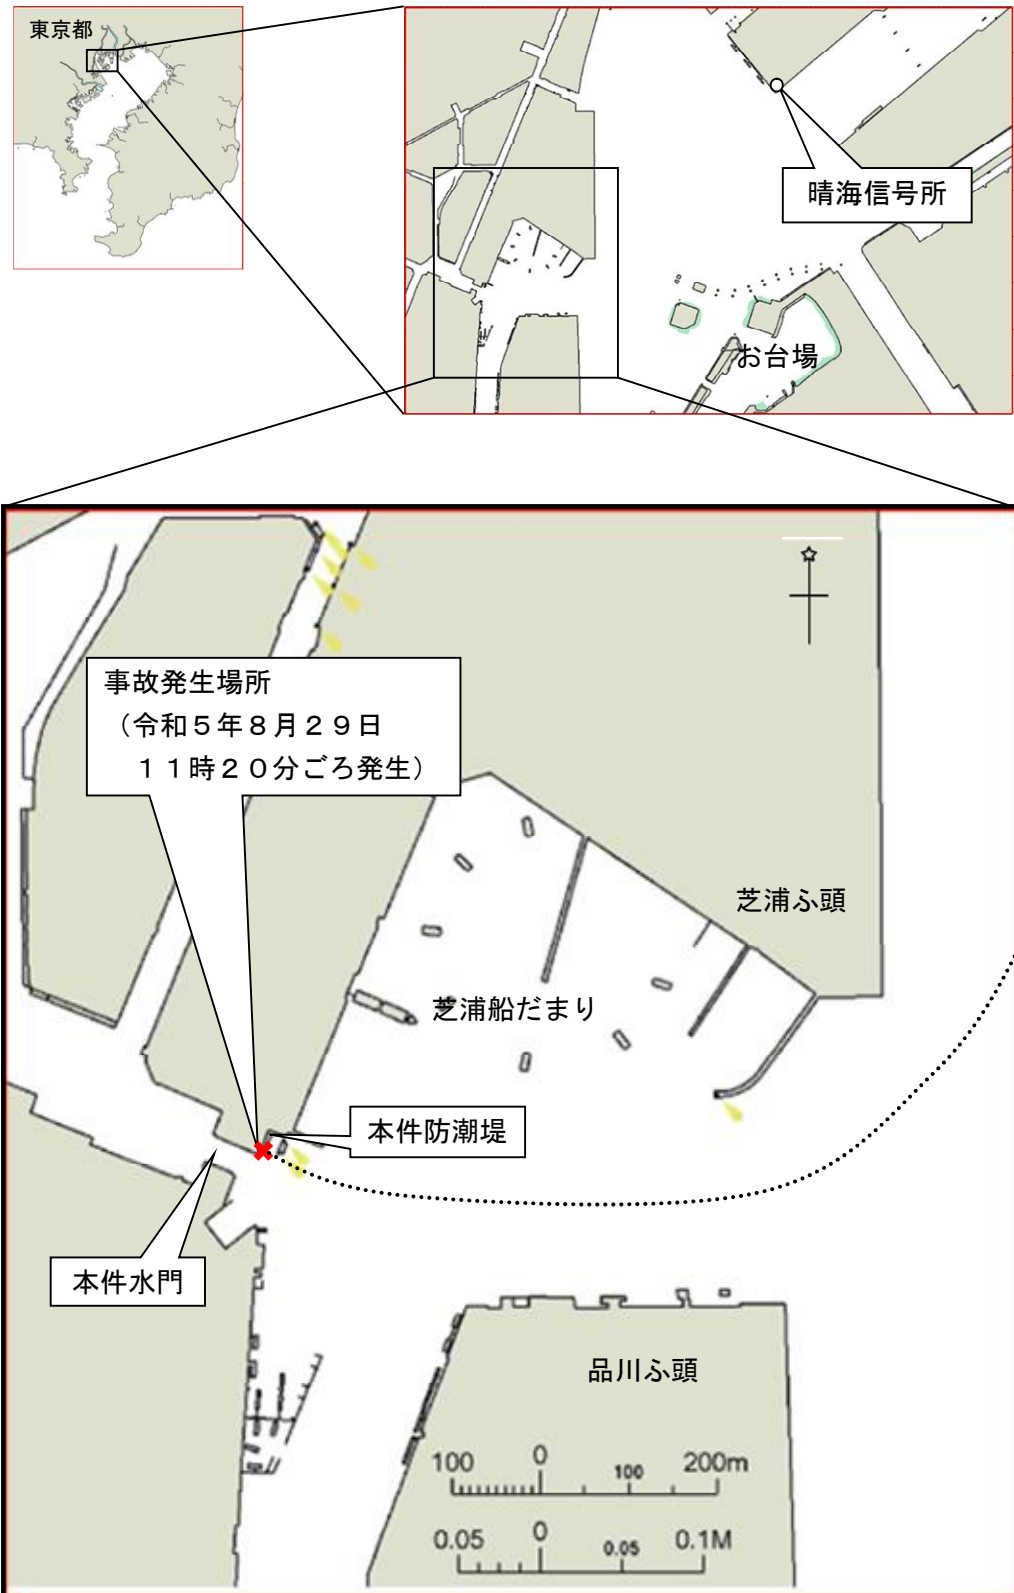
付図1 事故発生経過概略図

本船は、進路が安定しないまま本件水門の北側の防潮堤（以下「本件防潮堤」という。）に向かって前進した。

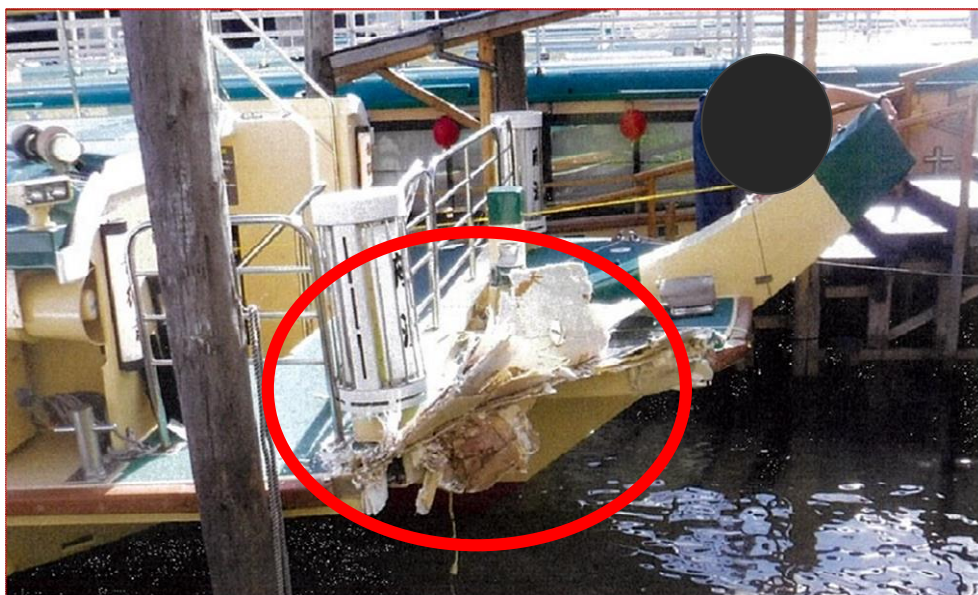
写真1 本船の損傷状況

</div> <p style="text-align: center;">写真1 本船</p>
乗組員等に関する情報	船長 46歳 六級海技士（航海） 免許年月日 平成11年5月25日 免状交付年月日 平成31年2月20日 免状有効期間満了日 令和6年5月24日
死傷者等	軽傷 7人（旅客）、負傷 1人（乗組員）
損傷	本船 右舷船首部甲板に破損
