船舶事故調査報告書

令和6年1月24日

運輸安全委員会（海事専門部会）議決

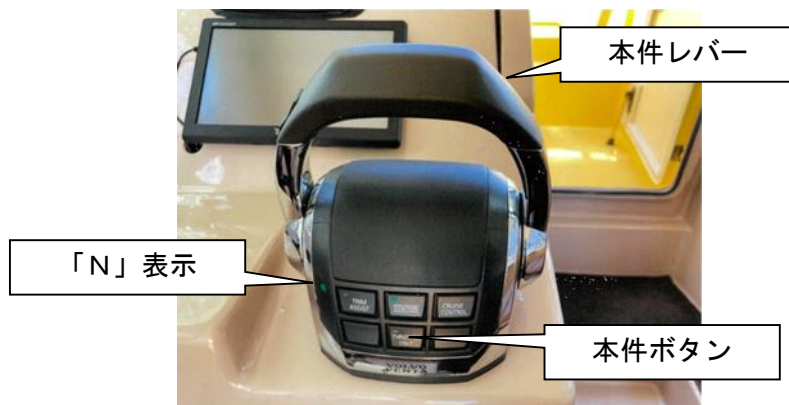
付図2 本件レバー等

<p>帰航してA社に本事故の発生を報告し、A社が海上保安庁に通報した。</p> <p>船長は、本件棧橋に移動した際、本件レバーが最微速力前進の位置まで動いており、本件レバーによる機関操作が無効になっていなかったことを本事故後に知った。</p> <p>船長は、平成28年にA社に入社し、操船訓練等を受けたのち船長としてA社所有の船舶に乗船していた。</p> <p>A社は、船員への操船訓練等において、本船を下船する際、本件レバーが中立の位置にあること、及び本件ボタンで本件レバーによる主機操作が無効になったことを確認するよう指導していた。</p> <p>本船は、本件レバーを中立の位置にすると電子音とともに本件レバー付近に「N」が表示され、本件ボタンを押して本件レバーによる主機操作が無効になると電子音とともに本件ボタンが緑色に点灯するようになっており、本件レバーが中立の位置でない場合、本件ボタンを押しても本件レバーによる主機操作は無効にならず、電子音もボタンの点灯も作動しないようになっていた。</p> <p>本船は、本事故時、機器等に不具合はなかった。</p> <p>(付図1 事故発生経路概略図、付図2 本件レバー等 参照)</p>
<p><b>分析</b></p>	<p>本船は、南東風を左舷方から受ける状況下、着棧作業中、船長が、本件レバーを後進から中立の位置に合わせようと本件レバーを前方に動かした際、最微速力前進の位置まで動いたことを確認することなく本件棧橋に移動したことから、本船が前進し、船長が手に持っていた係船索を引っ張ったものの前進行きあしを止めることができず、棧橋に衝突したものと考えられる。</p> <p>船長は、南東風により本船が本件棧橋から離れないよう急いで係船作業を行おうと本件棧橋に移動したことから、本件レバー等の状態を確認しなかったものと考えられる。</p>
<p><b>原因</b></p>	<p>本事故は、本船が、南東風を左舷方から受ける状況下、着棧作業中、船長が、本件レバーを後進から中立の位置に合わせようと本件レバーを前方に動かした際、最微速力前進の位置まで動いたことを確認することなく本件棧橋に移動したため、本船が前進し、船長が手に持っていた係船索を引っ張ったものの前進行きあしを止めることができず、棧橋に衝突したものと考えられる。</p>

<p><b>再発防止策</b></p>	<p>A社は、本事故後、A社の船長に対して、本事故の発生を周知するとともに、着岸時等に運航中の船舶から離れる場合、本件レバーが中立の位置にあること及び本件ボタンを押して緑色が点灯していることを確認するよう指導した。</p> <p>今後の同種事故等の再発防止に役立つ事項として、次のことが考えられる。</p> <ul style="list-style-type: none"> <li>・船長は、着岸作業中、単独で操船している船舶から係船作業等の</li> </ul>

ために下船する場合、機関が中立であること等を確認すること。  
・旅客船の運航者等は、船長が単独で操船している旅客船が風等により着岸が難しい場合、係船作業を補助する者を乗船させるか、  
棧橋等で待機させておくこと。
