船舶事故調査報告書

| 事故種類 | 衝突（岸壁） |
| 発生日時 | 令和5年8月17日 07時47分ごろ |
| 事故の概要 | 貨物船 ^{プレシヤス オーシャン} PRECIOUS OCEANは、着岸操船中、岸壁に衝突した。 |

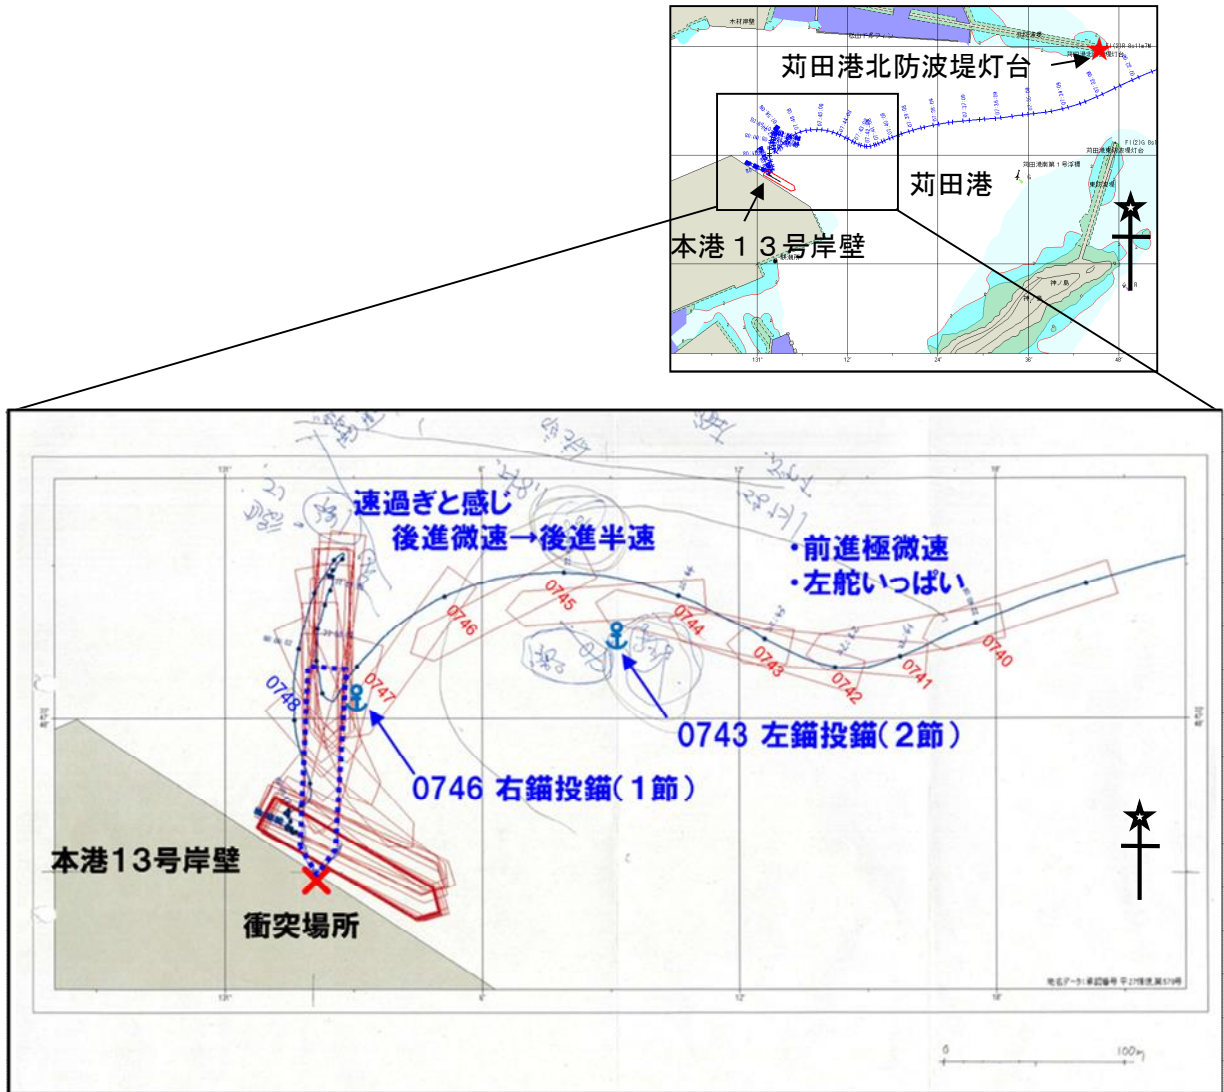
付図1 事故発生経過概略図

| 分析 | <p>本船は、船長が、反転して本件岸壁に右舷着けしようとし、本件岸壁から約220m離れた場所において、左舷錨を投下し約1.5knの速力で左回頭を開始したこと、左回頭を終える前に本件岸壁に接近することとなり、右舷錨を投下するとともに主機を後進としたものの、船首部が本件岸壁に衝突したものと考えられる。</p> |
| 原因 | <p>本事故は、船長が、反転して本件岸壁に右舷着けしようとし、本件岸壁から約220m離れた場所において、左舷錨を投下し約1.5knの速力で左回頭を開始したため、左回頭を終える前に本件岸壁に接近することとなり、船首部が本件岸壁に衝突したものと考えられる。</p> |

| 再発防止策 | <p>今後の同種事故等の再発防止に役立つ事項として、次のことが考えられる。</p> <ul style="list-style-type: none"> ・船長は、着岸操船を行う際、十分に安全な速力に減速し、岸壁との距離を十分に確保して操船すること。 ・いつもどおりの操船要領で接岸できる状況であっても、注意が疎かになることなく、状況の変化に迅速に対応できるよう、減速の程度や岸壁との距離の変化の状況等に留意して操船すること。 |
