船舶事故調査報告書

事故種類	衝突（岸壁）
発生日時	令和5年8月12日 08時55分ごろ
発生場所	青森県八戸市八戸港八太郎3号ふ頭フェリーふ頭 八戸港八太郎東防波堤灯台から真方位238°700m付近 （概位 北緯40°32.9′ 東経141°30.5′）
事故の概要	旅客船シルバーティアラは、着岸操船中、岸壁に衝突した。
事故調査の経過	令和5年8月16日、主管調査官（仙台事務所）を指名 原因関係者から意見聴取手続実施済
事実情報	
船種船名、総トン数	旅客船 シルバーティアラ、8,543トン
船舶番号、船舶所有者等	143119、川崎近海汽船株式会社
乗組員等に関する情報	船長、三級（航海）
負傷者	なし
損傷	本船 右舷中央外板に凹損を伴う擦過傷 岸壁 上部にコンクリートの剥離
気象・海象	気象：天気 曇り、風向 北東、風力 6、視界 良好 海象：海上 平穏、潮汐 上げ潮の初期
事故の経過	<p>本船は、左舷船首約30°から風速約13m/sの北東風を受ける状況下、船長ほか21人が乗り組み、八戸港八太郎3号ふ頭フェリーふ頭の西側の岸壁（以下「西岸壁」という。）に右舷着けた状態から北東側に隣接する同フェリーふ頭の東側の岸壁（以下「東岸壁」という。）にシフトする目的で、西岸壁を離岸した。</p> <p>船長は、東岸壁の前面を通過後、東岸壁に対して船体の体勢を平行に維持しながら後進で着岸するつもりでいたが、西岸壁を離岸後、風速が約20m/sと強まったので、船首スラストなどを使用したものの、本船は、船体姿勢を維持できずに右舷側に圧流され、右舷中央部が東岸壁の北端角に衝突した。</p> <p>船長は、船舶所有会社に本事故の発生を報告し、船舶所有者が海上保安庁に通報した。</p> <p>本船は、ふだん、西岸壁で離着岸をしていたが、繁忙期の出航時には、積み込む車両の駐車場が広い東岸壁に変更していた。</p> <p>船長は、入手した気象情報から風向が船首方向に変わると想定し、風速約13m/sでも操船に支障がないと思い、タグボートの手配を行っていなかった。</p> <p>船長は、タグボートを使用できるのは手配してから約1時間を要するので、短時間であれば、風速が強まることはないと思って離岸した。</p>

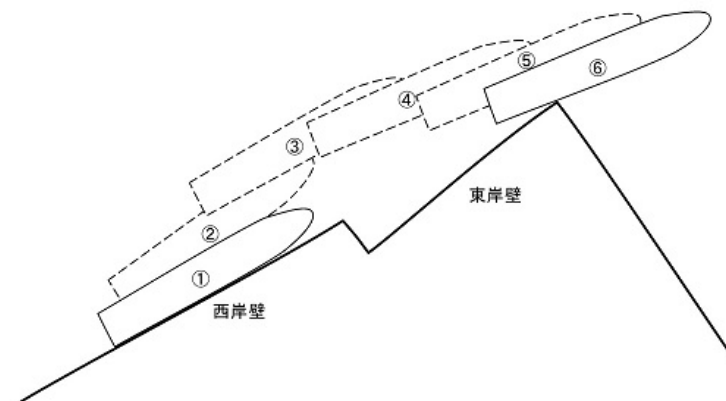
付図2 衝突状況図

<p>船長は、風が強くなることを想定してタグボートを事前に手配しておけば、本事故の発生を防ぐことができたと思つた。</p> <p>(付図1 予定操船図、付図2 衝突状況図 参照)</p>
分析	<p>本船は、左舷船首方から風速約13m/sの北東風を受ける状況下、西岸壁から東岸壁へ着岸操船中、船長が、短時間であれば風が強まることはないと思ひ、タグボートを使用せずに着岸操船を続けた際、更に強い風を左舷側に受けたことから、船体が右舷側に圧流され、右舷中央部が東岸壁に衝突したものと考えられる。</p>
原因	<p>本事故は、本船が、左舷船首方から風速約13m/sの北東風を受ける状況下、西岸壁から東岸壁へ着岸操船中、船長が、短時間であれば風が強まることはないと思ひ、タグボートを使用せずに着岸操船を続けた際、更に強い風を左舷側に受けたため、船体が右舷側に圧流され、右舷中央部が東岸壁に衝突したものと考えられる。</p>
再発防止策	<p>今後の同種事故等の再発防止に役立つ事項として、次のことが考えられる。</p> <ul style="list-style-type: none"> <li>・船長は、離着岸の際、予想される最大瞬間風速等を考慮して、タグボートの手配を行うこと。</li> </ul>
