## 船舶インシデント調査報告書

平成28年9月8日

運輸安全委員会（海事専門部会）議決

インシデント種類	運航不能（機関故障）
発生日時	平成28年2月17日 10時55分ごろ
発生場所	宮城県南三陸町歌津埼東方沖 歌津埼灯台から真方位090° 9.8海里付近 （概位 北緯38°42.0′ 東経141°47.1′）
インシデントの概要	貨物船博勇丸は、南南西進中、主機の運転ができなくなり、運航不能となった。
インシデント調査の経過	平成28年2月18日、本インシデントの調査を担当する主管調査官（仙台事務所）ほか1人の地方事故調査官を指名した。 原因関係者から意見聴取を行った。
事実情報 船種船名、総トン数 船舶番号、船舶所有者等 L×B×D、船質 機関、出力、進水等	貨物船 博勇丸、499トン 141478、松島海運有限会社 70.60m×13.20m×7.45m、鋼 ディーゼル機関、1,471kW、平成23年5月
乗組員等に関する情報	機関長 男性 57歳 五級海技士（機関） 免許年月日 昭和59年9月7日 免状交付年月日 平成26年6月12日 免状有効期間満了日 平成31年9月6日 機関士 男性 64歳 五級海技士（機関） 免許年月日 昭和46年4月16日 免状交付年月日 平成25年4月17日 免状有効期間満了日 平成30年6月22日
死傷者等	なし
損傷	なし
気象・海象	気象：天気 晴れ、風向 西北西、風力 4、視界 良好 海象：うねり 波高約0.4～0.5m
インシデントの経過	本船は、船長、機関長及び機関士ほか2人が乗り組み、碎石約1,400tを積載し、福島県相馬港に向けて南三陸町歌津埼東方沖を南南西進中、平成28年2月17日10時55分ごろ、主機が異音を発

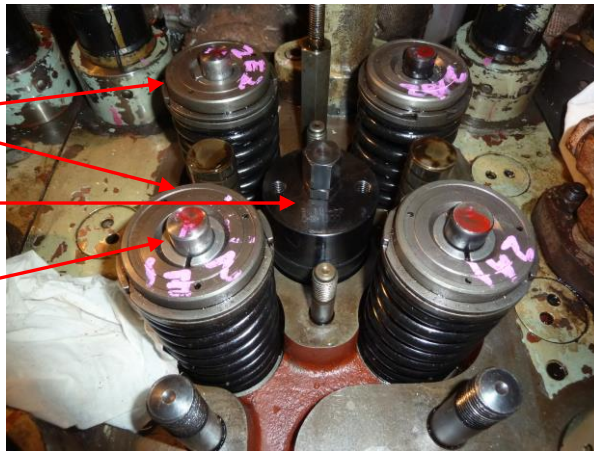
写真1 吸気弁、排気弁、燃料噴射弁

- ① 吸気弁1本が折損して弁傘部が脱落し、別の吸気弁、排気弁、燃料噴射弁及びシリンダヘッドに打痕並びにピストン頂部に破口等
- ② 折損した吸気弁のバルブコッタの外周及び内周に摩耗並びに弁棒の降下
- ③ 吸気弁の弁押さえ（バルブティ）、ロッカーアーム及びプッシュロッドの曲損等

機関士は、吸気弁が折損して弁傘部が燃焼室内に落下し、シリンダヘッドに組み込まれた燃料噴射弁のノズルとピストン頂部との間に入った同傘部によって燃料噴射弁が上方に動き、燃料油及び燃料噴射弁の冷却清水が漏えいしたものと思った。

機関士は、本インシデント後、主機1番シリンダの吸気弁を点検したところ、弁棒が他の吸気弁より約10mm降下していることを認めた。

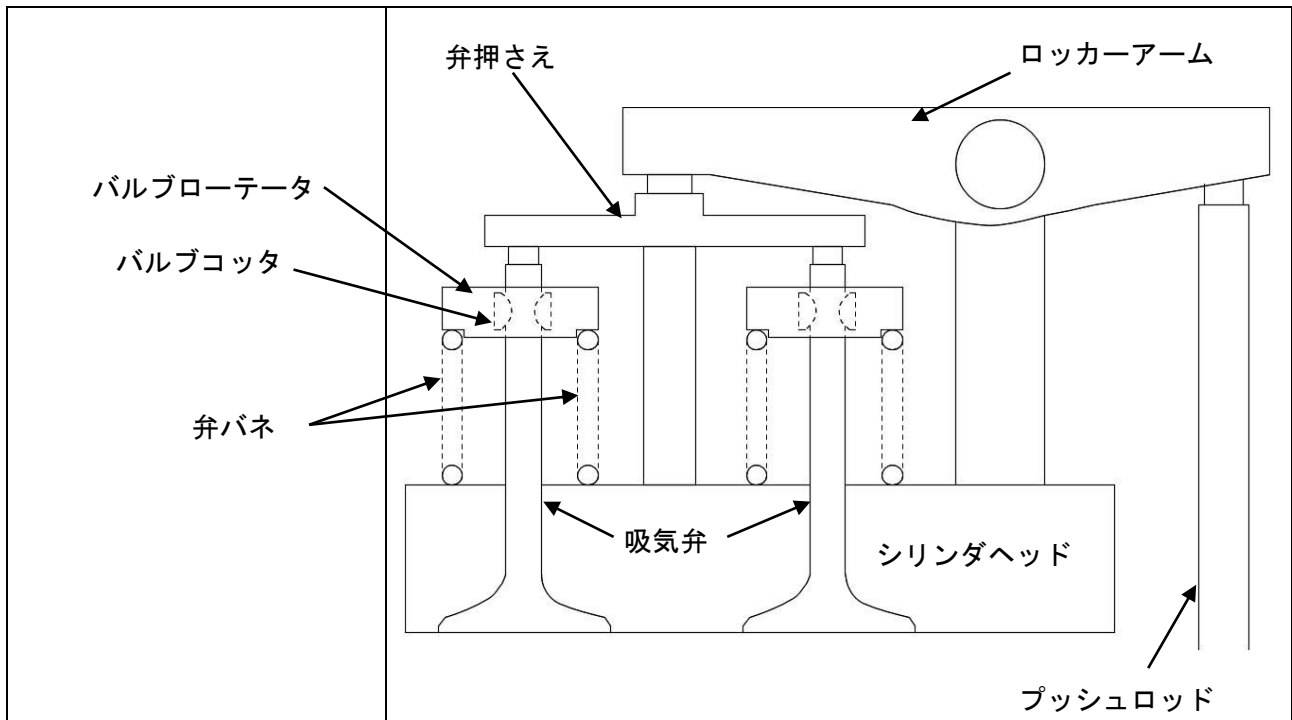
図 1 吸気弁組立図

<p>気象・海象等の関与 判明した事項の解析</p>	<p>なし</p> <p>本船は、南三陸町歌津埼東方沖を南南西進中、主機 1 番シリンダの吸気弁が折損して弁傘部が燃焼室内に落下したことから、主機の運転ができなくなり、運航不能となったものと考えられる。</p> <p>主機 1 番シリンダの吸気弁は、弁押さえと弁上端との隙間調整が適切に行われていなかったことから、弁押さえと弁上端との間に隙間が生じ、弁押さえを押し下げの際の衝撃でバルブコッタが摩耗した可能性があると考えられる。</p> <p>主機 1 番シリンダの吸気弁は、バルブコッタが摩耗して降下したことから、ピストンが上昇した際にピストン頂部と接触して折損し、弁傘部が落下した可能性があると考えられる。</p>
<p>原因</p>	<p>本インシデントは、本船が、南三陸町歌津埼東方沖を南南西進中、主機 1 番シリンダの吸気弁が折損して弁傘部が燃焼室内に落下したため、主機の運転ができなくなったことにより発生したものと考えられる。</p>
<p>参考</p>	<p>機関製造業者は、今回の事故を踏まえ、平成 28 年 3 月 25 日に本船主機と同型の機関使用者に対し、弁押さえの 0 点調整の実施についてのサービス情報を発信し、再発防止を図った。</p> <p>今後の同種事故等の再発防止に役立つ事項として、次のことが考えられる。</p> <ul style="list-style-type: none"> <li>・ 吸気弁及び排気弁は、定期的に弁押さえと弁上端との隙間の有無を点検し、必要があれば調整すること。</li> <li>・ バルブコッタ等は、吸気弁及び排気弁を整備した際に点検を行い、摩耗しているものについては交換すること。</li> </ul>
