## 船舶インシデント調査報告書

平成29年7月13日  
 運輸安全委員会（海事専門部会）議決  
 委員 庄 司 邦 昭（部会長）  
 委員 小須田 敏  
 委員 根 本 美 奈

インシデント種類	運航不能（機関故障）
発生日時	平成28年11月2日 17時00分ごろ
発生場所	鹿児島県大隅半島東方沖 <small>とおすみ</small> 都井岬灯台から真方位205° 6.9海里（M）付近 （概位 北緯31° 15.8′ 東経131° 17.3′）
インシデントの概要	貨物船りゅうなんⅢ <small>スリー</small> は、北東進中、主機が停止し、運航不能となった。
インシデント調査の経過	平成28年12月12日、本インシデントの調査を担当する主管調査官（門司事務所）を指名した。 なお、後日、1人の地方事故調査官を新たに指名した。 原因関係者から意見聴取を行った。
事実情報 船種船名、総トン数 船舶番号、船舶所有者等 L×B×D、船質 機関、出力、進水等	貨物船 りゅうなんⅢ、637トン 141998、南日本汽船株式会社 84.22m×12.70m×6.90m、鋼 ディーゼル機関、1,471kW、平成25年6月27日
乗組員等に関する情報	機関長 男性 58歳 四級海技士（機関）（機関限定）（旧就業範囲） 免許年月日 昭和58年7月15日 免状交付年月日 平成25年2月26日 免状有効期間満了日 平成30年7月14日
死傷者等	なし
損傷	なし
気象・海象	気象：天気 曇り、風向 北東、風力 3、視界 良好 海象：海上 波高1.5m
インシデントの経過	本船は、船長及び機関長ほか4人が乗り組み、船長が単独で航海当直につき、愛媛県新居浜市新居浜港に向けて主機を回転数毎分（rpm）約730として、自動操舵により大隅半島東方沖を北東進していた。 本船は、平成28年11月2日17時00分ごろ、主機の冷却清水温度上昇警報が鳴るとともに主機の運転音が変化したので、船長が、回転数を下げたところ、主機が異音を発するとともに停止した。 機関長は、主機の点検を行ったところ、6番シリンダの連接棒がク

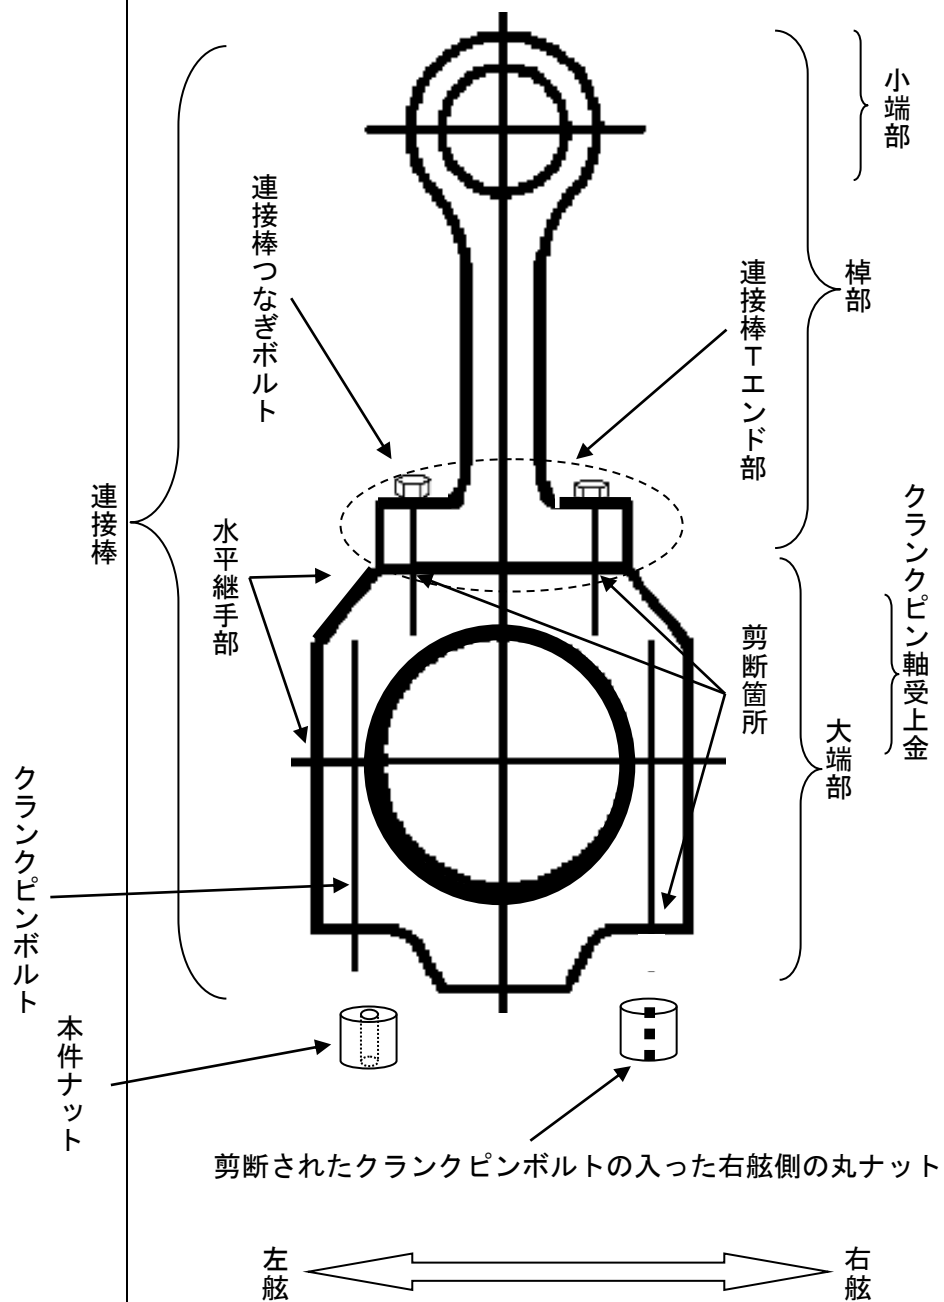
<p>ランク室を突き破り、破損したピストン、脱落したバランスウエイト等が飛散している状況を認めたので、船長に主機の運転ができない旨を報告した。</p> <p>船長は、船舶管理会社に連絡してタグボートの救援を要請し、23時20分ごろ来援したタグボートにえい航され、鹿児島県志布志市志布志港に入港した後、5日主機の修理を目的に鹿児島市所在の造船所に入渠した。</p> <p>(付図1 インシデント発生場所概略図、写真1 6番シリンダクランク室の損傷状況、写真2 6番シリンダピストンの破損状況、写真3 6番シリンダバランスウエイトの脱落状況 参照)</p>
<p>その他の事項</p>	<p>主機は、過給機付4サイクル6シリンダのディーゼル機関で、機関室の中央に据付けられており、船尾側から順にシリンダ番号が付けられていて、連続最大回転数は750rpmであった。</p> <p>本船は、平成25年9月に竣工し、平成28年8月16～20日の間に別の造船所で最初の第1種中間検査を受検し、主機の全シリンダのピストン抜き整備等の工事が行われた。</p> <p>本インシデント当時、主機の積算運転時間は約17,000時間であった。</p> <p>本船は、鹿児島市所在の造船所において、機関製造会社が主機を点検したところ、‘6番シリンダのクランクピンボルトの左舷側締付け丸ナット’（以下「本件ナット」という。）が、健全な状態でクランクピンボルトから外れており、右舷側の丸ナットは、座面部で剪断されたクランクピンボルトと一体で確認された。</p> <p>本船の接続棒は、水平3分割接続棒で、6番シリンダの接続棒つなぎボルト（両舷に各2本、計4本）は、全て接続棒のつなぎ面で剪断されていた。（図1参照）</p>

図1 水平3分割接続棒の各部名称と損傷箇所

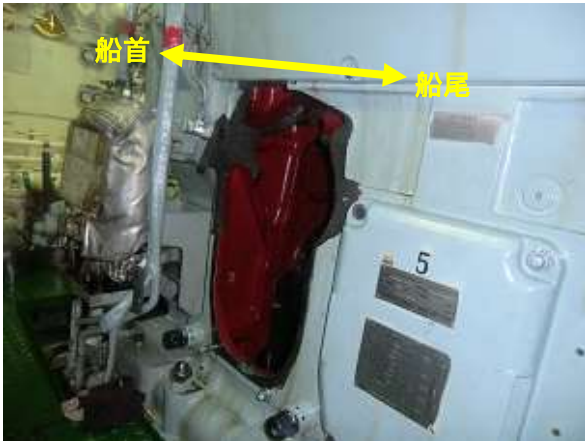
写真1 6番シリンダクランク室の  
損傷状況

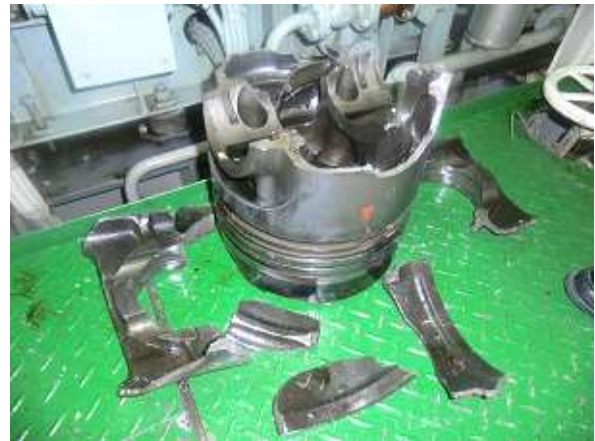
写真2 6番シリンダピストンの  
破損状況

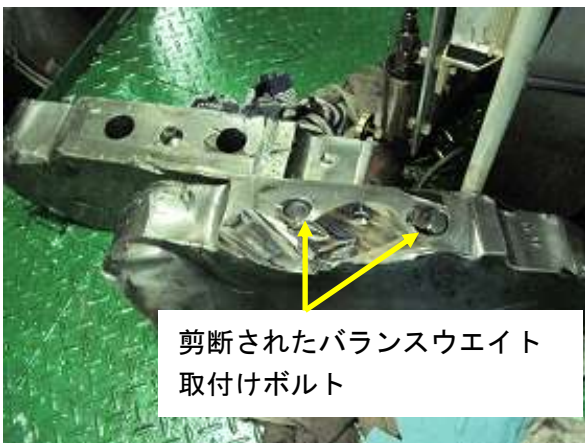
機関製造会社は、6番シリンダのクランクアームに取り付けられていた2個のバランスウエイトの取付けボルトが2本とも剪断されていることを確認した。

写真3 6番シリンダバランスウエイトの  
脱落状況

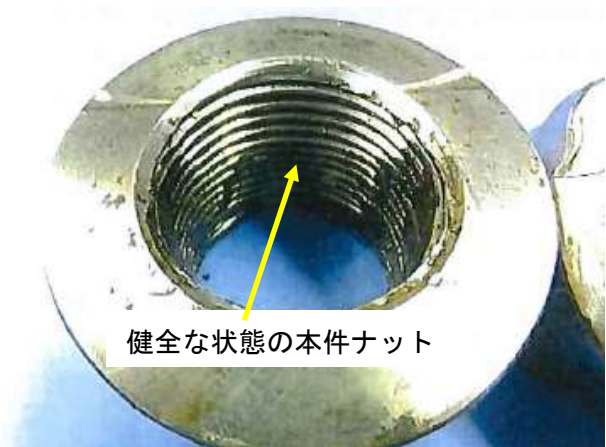
<p><b>分析</b></p> <p>乗組員等の関与</p> <p>船体・機関等の関与</p> <p>気象・海象等の関与</p> <p>判明した事項の解析</p>	<p>不明</p> <p>あり</p> <p>なし</p> <p>本船は、大隅半島東方沖を北東進中、主機の本件ナットが外れたことから、大端部が開放されて自由端となった接続棒がクランク軸と衝突してクランク室を突き破るなどして主機の運転ができなくなり、運</p>

<p>航不能となったものと考えられる。</p> <p>主機は、機関製造会社により、本件ナット以外のクランクピンボルトの締付けナットに合いマークを確認できなかったものの、1～5番シリンダのクランクピンボルト締付け丸ナットが、全て規定油圧で締め付けられていたことから、本件ナットが外れるに至った状況を明らかにすることはできなかった。</p>
<b>原因</b>	<p>本インシデントは、本船が、大隅半島東方沖を北東進中、主機の本件ナットが外れたため、大端部が開放されて自由端となった連接棒がクランク軸と衝突してクランク室を突き破るなどして主機の運転ができなくなったことにより発生したものと考えられる。</p>
<b>参考</b>	<p>今後の同種事故等の再発防止に役立つ事項として、次のことが考えられる。</p> <ul style="list-style-type: none"> <li>・ 機器整備の実施状況を監督する者は、整備に先立ち、機関製造会社からのサービス情報等を確認し、整備を実施する者に整備方法を指示することが望ましい。</li> <li>・ 油圧締めボルトの場合、各ボルトを規定油圧で締め付けた際のボルトの伸び量を計測しておき、締付けごとにボルトの伸び量を確認することが望ましい。</li> </ul>

写真4 本件ナットの状況

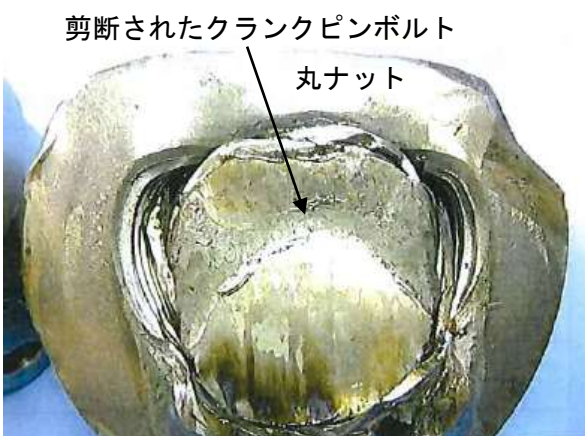
写真5 剪断されたクランクピンボルト  
(右舷側) 及び丸ナット

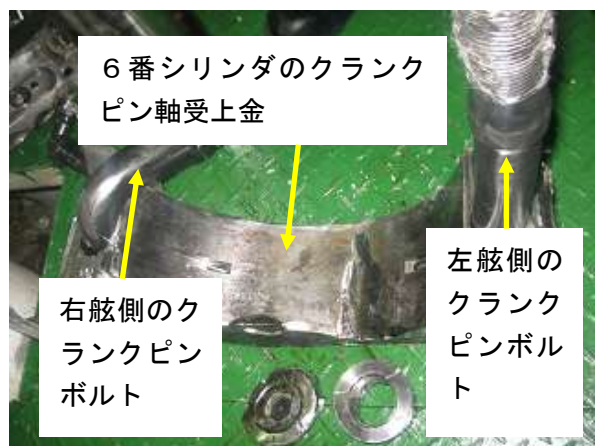
写真6 6番シリンダクランクピン軸  
受上金の状況1

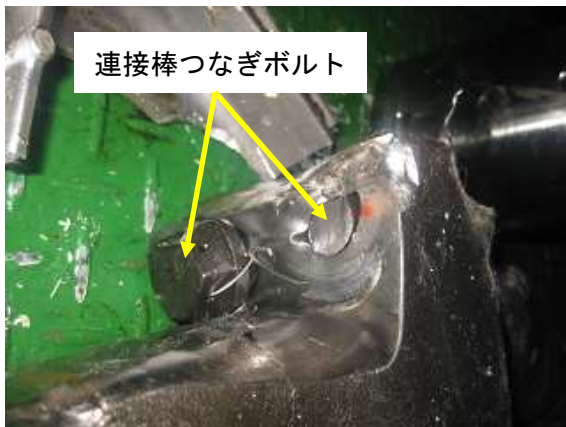
写真7 6番シリンダ接続棒つなぎボルトの折損状況1

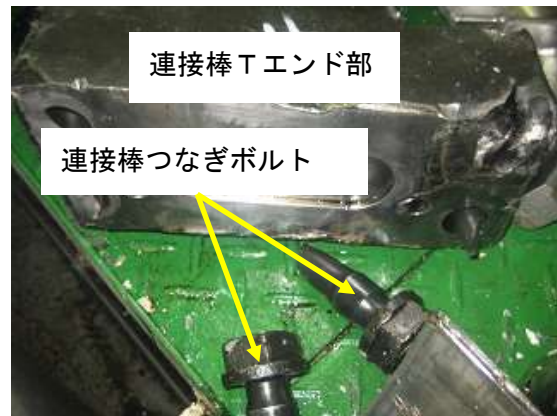
写真8 6番シリンダ接続棒つなぎボルトの折損状況2

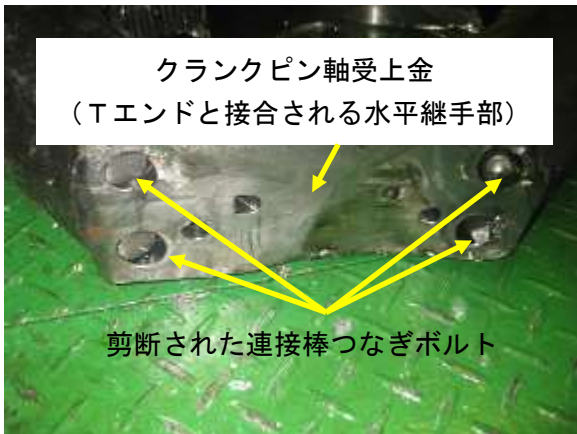
写真9 6番シリンダクランクピン軸受上金の状況2

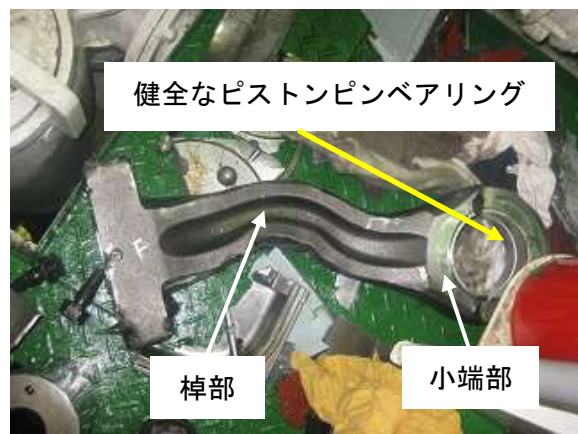
写真10 接続棒の曲損状況

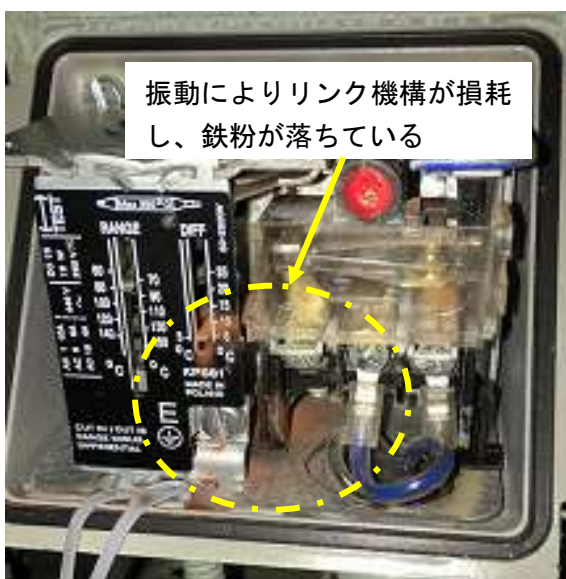
写真11 冷却清水温度スイッチの内部の状況
