## 船舶インシデント調査報告書

平成29年8月31日

運輸安全委員会（海事専門部会）議決

インシデント種類	運航不能（機関故障）
発生日時	平成28年10月21日 18時40分ごろ
発生場所	青森県 <sup>かざまうら</sup> 風間浦村 <sup>しもふろ</sup> 下風呂漁港北方沖 下風呂港北防波堤灯台から真方位004° 3.8海里（M）付近 （概位 北緯41° 32.0′ 東経141° 06.0′）
インシデントの概要	漁船第六十八 <sup>げんえい</sup> 源榮丸は、西北西進中、主機逆転減速機の潤滑油量が不足し、運航不能となった。
インシデント調査の経過	平成29年4月18日、本インシデントの調査を担当する主管調査官（函館事務所）ほか1人の地方事故調査官を指名した。 原因関係者から意見聴取を行った。
事実情報 船種船名、総トン数 船舶番号、船舶所有者等 L×B×D、船質 機関、出力、進水等	漁船 第六十八源榮丸、175トン 136271、株式会社ヤマツ谷地商店 34.30m（Lr）×7.00m×3.00m、鋼 ディーゼル機関、661kW、平成11年12月
乗組員等に関する情報	船長 男性 60歳 四級海技士（航海） 免許年月日 昭和55年4月21日 免状交付年月日 平成26年3月20日 免状有効期間満了日 平成31年5月29日 機関長 男性 66歳 五級海技士（機関） 免許年月日 昭和46年4月2日 免状交付年月日 平成26年3月18日 免状有効期間満了日 平成31年4月6日
死傷者等	なし
損傷	なし
気象・海象	気象：天気 曇り、風 西～西北西、風速 約10m/s、視界 良好 海象：波高 約2.5m
インシデントの経過	本船は、船長及び機関長ほか6人が乗り組み、いか釣り漁の目的で北海道西方沖の漁場に向けて青森県八戸市八戸港を出港した。 本船は、主機を回転数毎分約320にかけて西北西進中、主機逆転減速機から白煙が発生し、機関長が、主機逆転減速機を点検したとこ

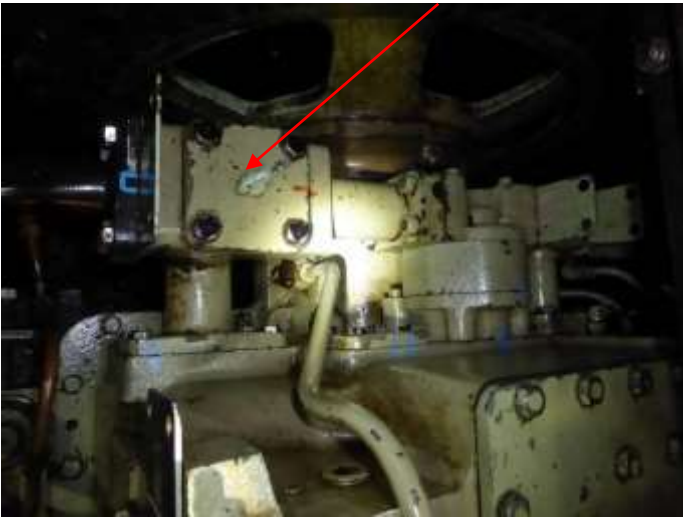
<p>写真1 電動潤滑油ポンプ系統にある潤滑油こし器 (上方からの写真)</p>

<p style="text-align: center;">図 1 電動潤滑油ポンプ系統にある潤滑油こし器 (横から見た図)</p> <p>本船は、本インシデントの約1年半前に主機逆転減速機が開放整備されていたが、本インシデント発生まで、異常がなかった。 (付図1 インシデント発生場所概略図 参照)</p>
<p><b>分析</b></p> <p>乗組員等の関与 船体・機関等の関与 気象・海象等の関与 判明した事項の解析</p>	<p>なし あり なし</p> <p>本船は、下風呂漁港北方沖を西北西進中、主機逆転減速機の電動潤滑油ポンプ系統にある潤滑油こし器のドレンプラグが緩んで脱落したことから、潤滑油が同こし器のドレンプラグ穴から漏出し、潤滑油が不足して各部の潤滑が阻害されて主機の運転ができなくなり、運航不能となったものと考えられる。</p> <p>逆転減速機の電動潤滑油ポンプ系統にある潤滑油こし器は、主機を始動するまでの短時間しか使用しておらず、ドレンプラグを長期間、緩めるなどして点検を行っていなかったことから、ドレンプラグが緩んで脱落した状況を明らかにすることはできなかった。</p>
<p><b>原因</b></p>	<p>本インシデントは、夜間、本船が、下風呂漁港北方沖を西北西進中、主機逆転減速機の電動潤滑油ポンプ系統にある潤滑油こし器のドレンプラグが緩んで脱落したため、潤滑油が同こし器のドレンプラグ穴から漏出し、潤滑油が不足して各部の潤滑が阻害されて主機の運転ができなくなったことにより発生したものと考えられる。</p>
