船舶インシデント調査報告書

船種 船名 コンテナ船 WAN HAI 316
I M O 番号 9342700
総トン数 27,800トン

インシデント種類 座洲

発生日時 平成31年4月4日 20時59分ごろ

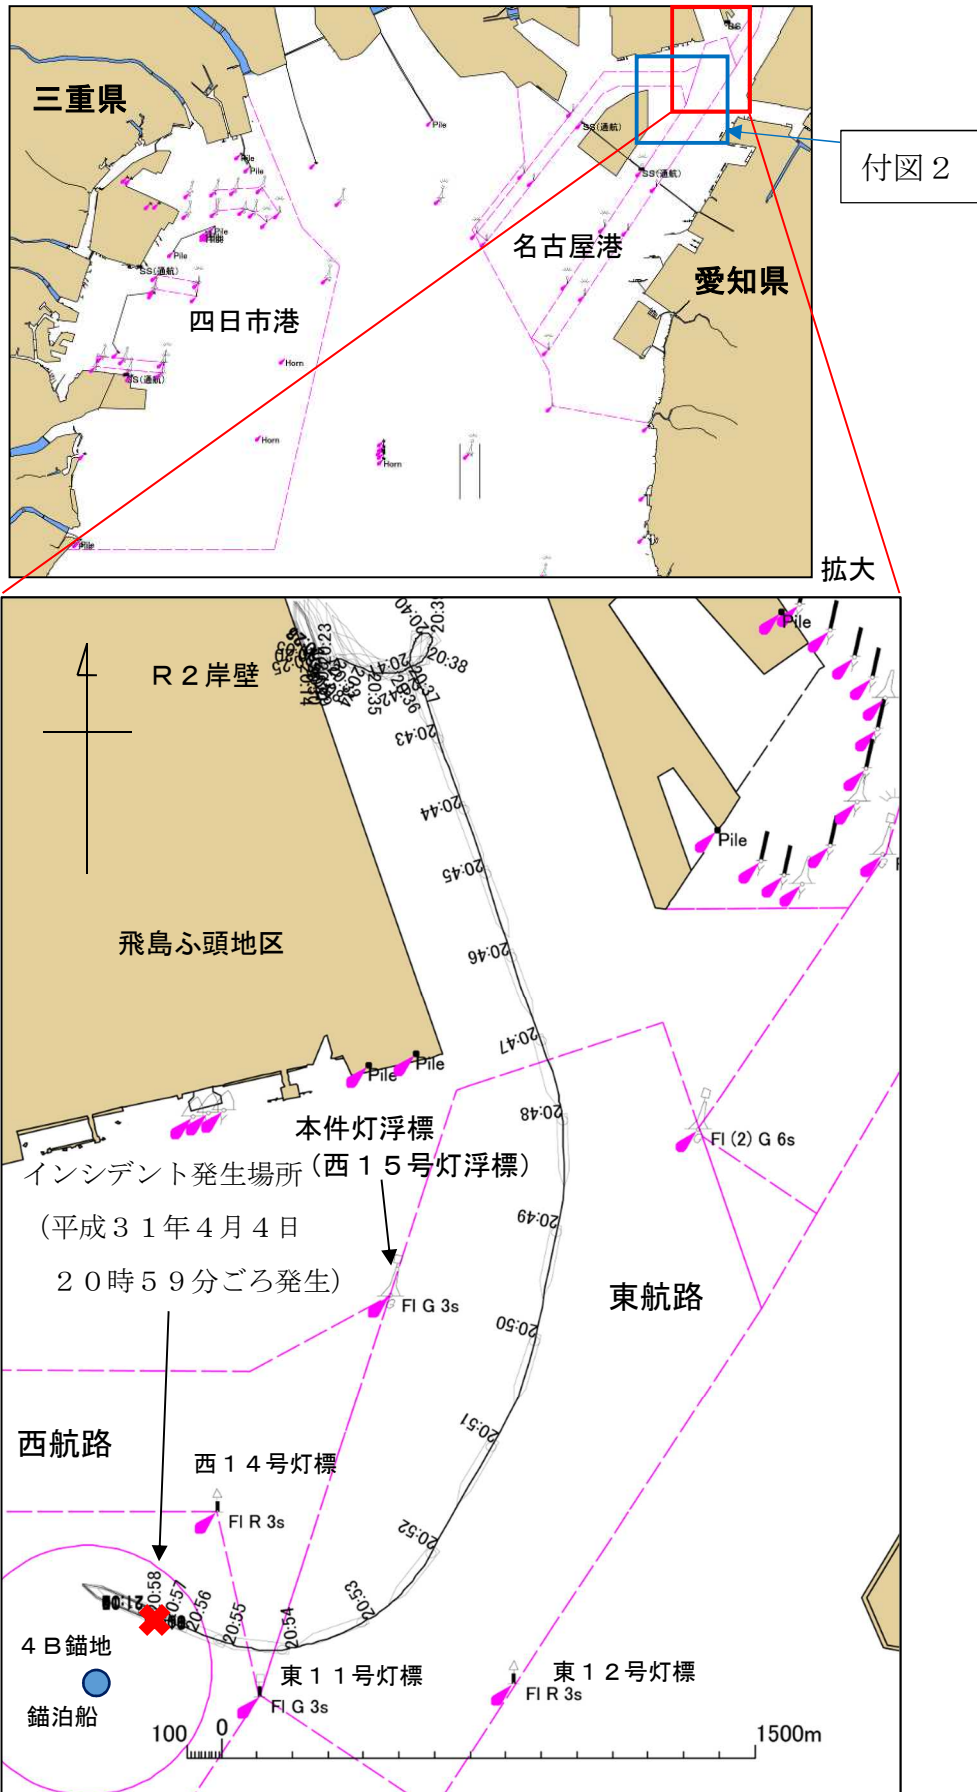
付図1 推定航行経路図

本船は、約10.6knの速力から減速しながら右回頭を続けたものの、4B錨地に進入し、20時59分ごろ座洲した。

本インシデントの発生日時は、平成31年4月4日20時59分ごろであり、発生場所は、名古屋港4B錨地の東11号灯標から真方位306°400m付近であった。

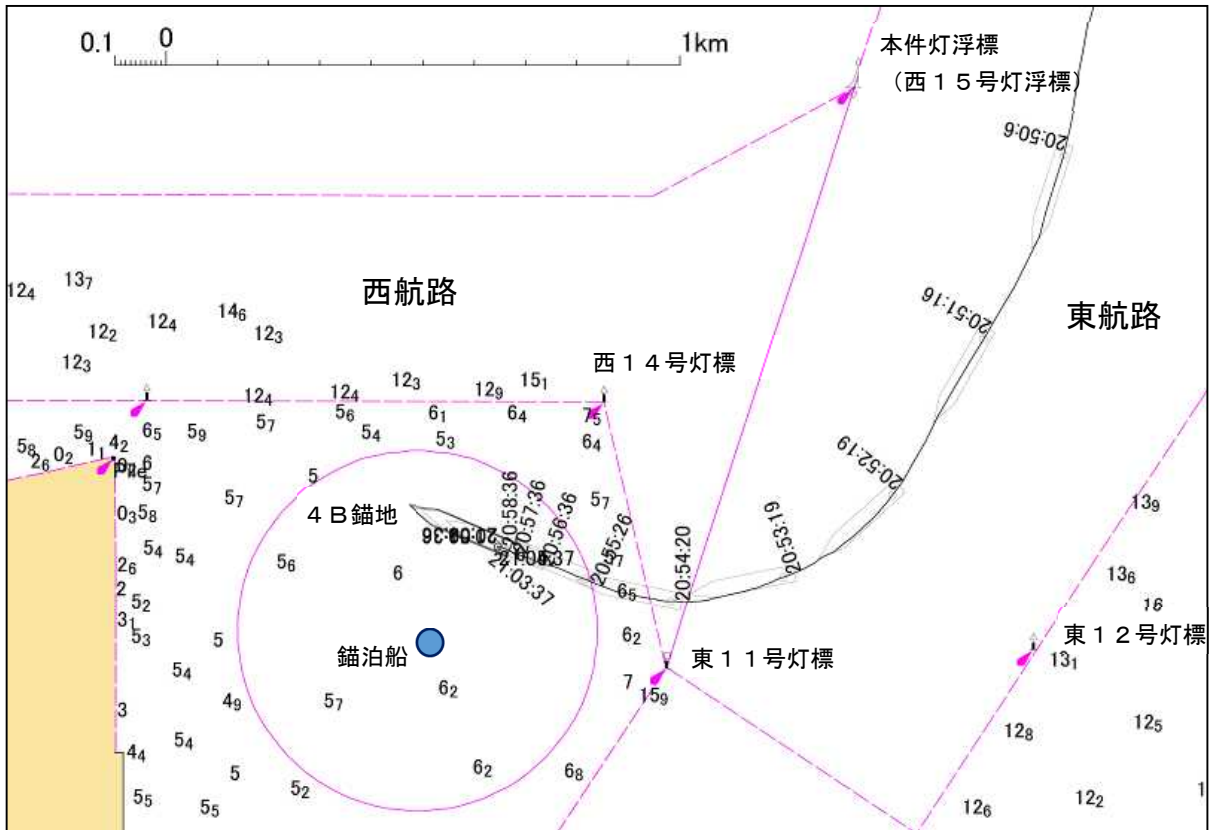
付図2 4B 錨地及びその周辺の水深

コンテナ船 WAN HAI 316（以下「本船」という。）は、船長（以下「本件船長」という。）ほか20人が乗り組み、水先人2人が水先業務に当たり、船首喫水約8.5m、船尾喫水約9.6mで愛知県名古屋港ポートアイランドの東方約770mの海上を右回頭中、平成31年4月4日20時59分ごろ水深約6mの名古屋港4B錨地に座洲した。

20:52:56	名HR：WAN HAI 316 4Bの方、水深6メートルぐらいしか ありませんので十分ご注意ください。(VHF)
20:53:03	水先人A：はい。了解しました。
20:53:06	本件船長：・・・・・・(音声聞き取れず)
20:53:15	水先人B：汽笛鳴らしたら。 水先人A：はい。(この後、汽笛音無し。)
